## **RAPPORT D'ENQUÊTE SUR LA SÉCURITÉ DU TRANSPORT AÉRIEN A19O0063**

### **COLLISION AU SOL ET ÉVACUATION**

DHC-8-311, C-FJXZ

Camion-citerne Rampstar

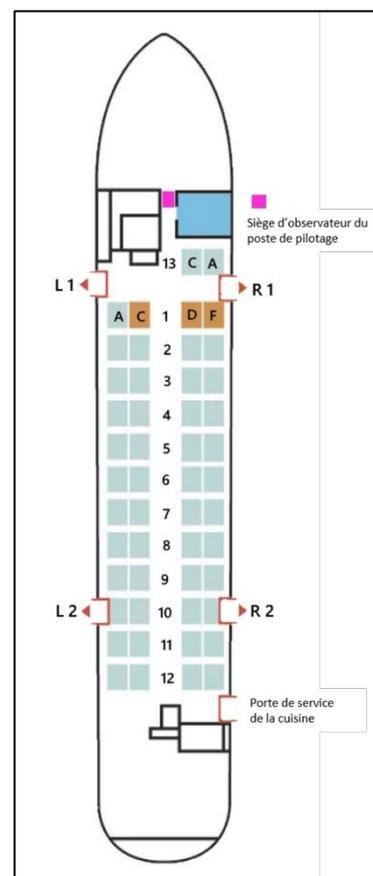
Figure 5. Plan de configuration des sièges de l'aéronef dans l'événement à l'étude (Source : Jazz Aviation LP<sup>9</sup>, avec annotations du BST)

L'aéronef compte 4 issues désignées comme des issues de secours sur la carte des consignes de sécurité passagers, et une de ces issues est la porte de sortie principale, appelée la sortie L1 (Figure 5). Comme les escaliers sont intégrés à la porte de sortie L1, celle-ci ne comporte ni fenêtre ni hublot d'observation. Il y a une deuxième porte de sortie de secours à l'avant (R1) en face de la porte principale (L1). Elle comporte une fenêtre, et le seuil est à la même hauteur que celui de la porte d'entrée principale (au niveau du plancher de la cabine, à environ 42 pouces au-dessus du niveau du sol).

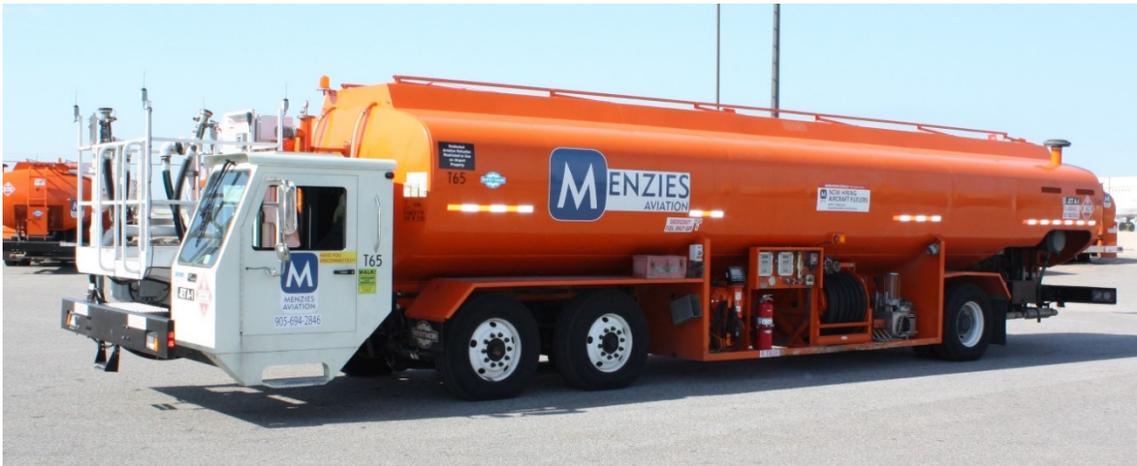
Figure 6. Camion-citerne Rampstar identique au véhicule dans l'événement à l'étude (Source : BST)

Le camion-citerne était un Rampstar de la série RFRD (Figure 6), modèle RF10-RD-2-1C, fabriqué en 2014 par Engine & Accessory Manufacturing Inc. L'entreprise, établie à Miami, en Floride (États-Unis), se spécialise dans les châssis hors route sur mesure pour l'avitaillement en carburant des aéronefs et le matériel de servitude au sol. Le camion-citerne a un poids nominal brut de 49 895 kg (110 000 livres).

La conception surbaissée des camions-citernes de la série RFRD permet un plus grand dégagement entre le haut du camion-citerne et le dessous des ailes des gros avions qu'ils sont conçus pour avitailler. Il s'agit d'une configuration courante des camions-citernes d'avitaillement des aéroports.

Les dossiers indiquent que le camion-citerne a été inspecté et entretenu conformément au calendrier d'entretien de Menzies Aviation. Au moment de la collision, tous les feux extérieurs appropriés étaient en bon état de fonctionnement et étaient allumés.

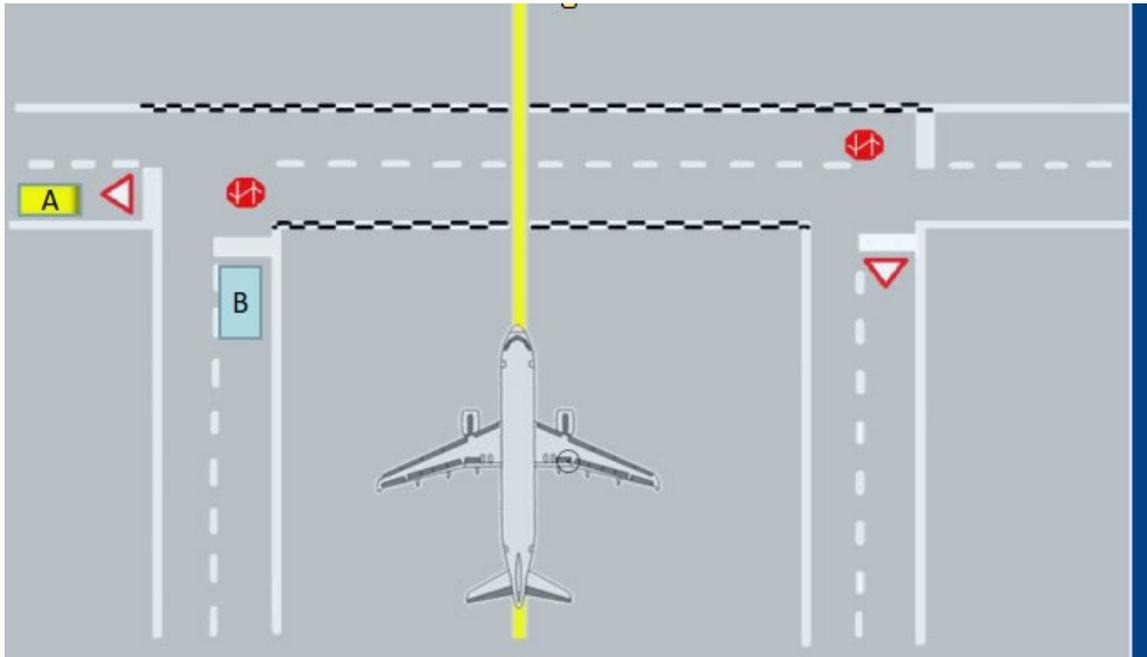
Figure 9. Marques de peinture délimitant un corridor de jonction à l'aéroport international Lester B. Pearson de Toronto (Source : Autorité aéroportuaire du grand Toronto, présentation dans le cadre d'une formation sur le permis d'exploitation de véhicules côté piste (AVOP) de type D)

Les corridors de jonction sont délimités par des lignes parallèles en damier blanc et noir peintes sur la chaussée des corridors périphériques et des corridors intérieurs pour véhicules. Ces lignes marquent les zones où les véhicules traversent les voies de circulation ou les allées de circulation des aéronefs. Les corridors de jonction permettent aux véhicules de transiter entre les zones d'aérogares, ainsi qu'entre les corridors intérieurs et périphériques. Des marques d'avertissement d'aéronefs indiquent aux conducteurs qu'ils sont sur le point d'entrer dans un corridor de jonction (Figure 9).

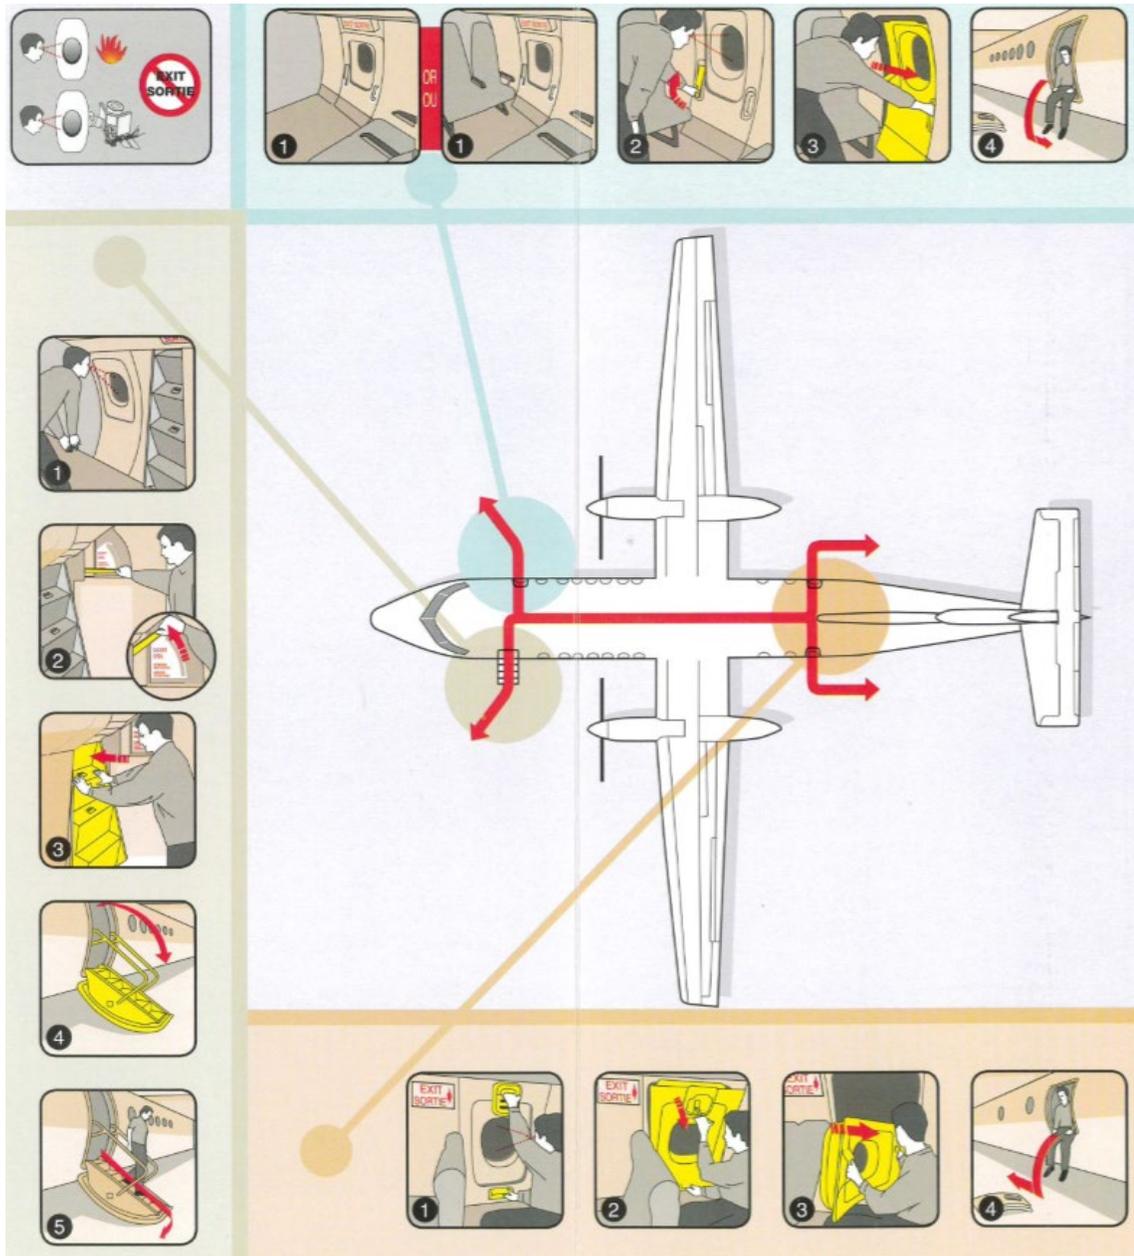
Figure 10. Extrait de la carte des consignes de sécurité passagers de Jazz illustrant l'utilisation des issues de secours (Source : Jazz Aviation LP)

Le hublot issue de secours n'était pas muni d'un escalier ou d'un toboggan gonflable, et ceux-ci n'étaient pas exigés par la réglementation. Les instructions figurant sur la carte des consignes de sécurité passagers<sup>20</sup> (Figure 10) indiquent que, lorsqu'ils utilisent les hublots issues de secours, les passagers doivent d'abord s'asseoir sur le seuil de l'issue, puis sortir en se propulsant pour s'éloigner de l'aéronef. Cette technique permet de réduire la hauteur totale du saut. Au moment où les 2 passagers sortaient par l'issue R2, un autre passager a ouvert le hublot issue de secours arrière gauche (issue L2), mais l'a refermé immédiatement lorsque l'odeur de gaz d'échappement et le bruit des moteurs ont envahi la cabine en raison de la proximité du camion-citerne.
