## **RAPPORT D'ENQUÊTE SUR LA SÉCURITÉ DU TRANSPORT AÉRIEN A19P0002**

### **PERTE D'ESPACEMENT**

NAV CANADA

3 janvier 2019

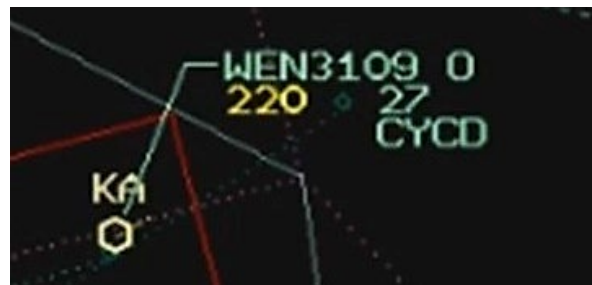
Figure 7. Gros plan de l'affichage de situation du Système canadien automatisé de la circulation aérienne montrant la cible en corrélation du Q400 (WEN3109) (Source : NAV CANADA, avec annotations du BST)

Une erreur de disparité CAATS se produit lorsque les FDP du CAATS reçoivent une mise à jour du RDPSR indiquant que la piste radar d'un aéronef dans le RDPSR n'est pas en corrélation avec les données de plan de vol dans les FDP du CAATS.
