RAPPORT D'ENQUÊTE SUR LA SÉCURITÉ DU TRANSPORT AÉRIEN A20P0013

Sortie de piste

WestJet Encore Ltd.
De Havilland Aircraft of Canada Ltd. DHC-8-402, C-FKWE
Aéroport de Terrace (Colombie-Britannique)
31 janvier 2020

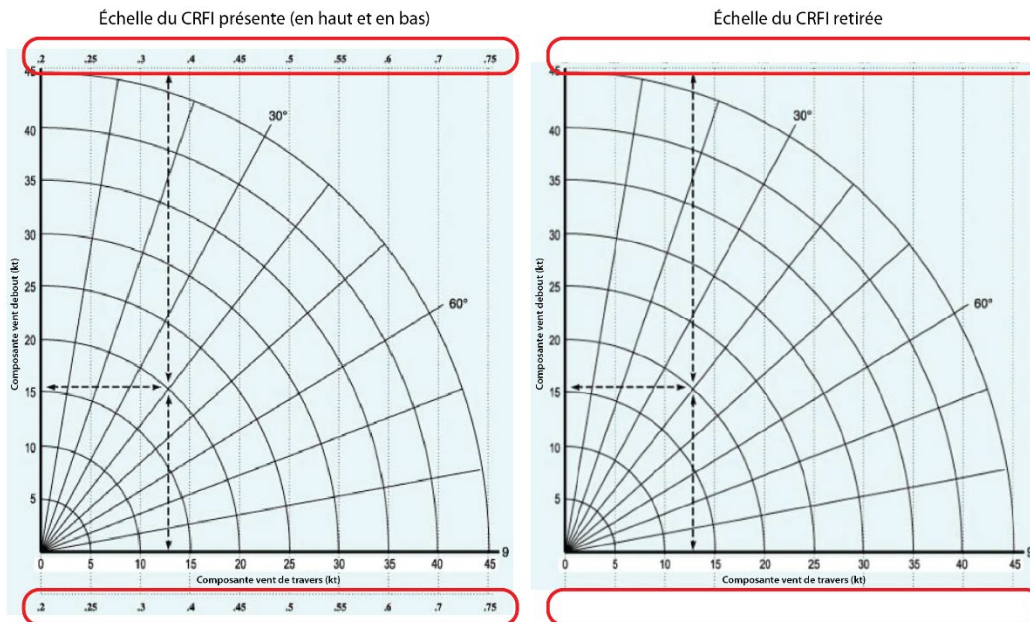
À la suite de cette décision, WestJet Encore a publié plusieurs révisions à son AOM³⁴, à son QRH³⁵ et à son manuel des opérations hivernales³⁶. Ces révisions comprenaient un certain nombre de changements, tant de forme qu'au niveau des procédures. Dans le cadre de ces révisions, en août et septembre 2019, les références au CRFI ont été supprimées, la procédure d'utilisation du CRFI pour calculer la distance d'atterrissage sur une piste contaminée a été modifiée, et le diagramme des composantes de vent de travers a été ajouté au manuel des opérations hivernales, mais il ne comprenait pas l'échelle du CRFI (figure 4).

Figure 4. Comparaison des diagrammes des composantes de vent de travers. La version à gauche a été incluse dans la révision 006 du manuel de référence rapide (entrée en vigueur le 30 novembre 2017) et comprenait l'échelle de l'indice du coefficient canadien de frottement sur piste au-dessus et au-dessous du diagramme. La version à droite est incluse dans la révision 23 du manuel des opérations hivernales (entrée en vigueur le 10 décembre 2019). (Source : WestJet Encore Ltd., avec annotations du BST)

Afin de cerner les risques qui pourraient résulter de ces révisions, WestJet Encore a effectué 2 évaluations proactives des risques³⁷ dans le cadre du processus de gestion des risques de son système de gestion de la sécurité³⁸. Bien que les 2 évaluations aient fait ressortir que l'un des risques était le grand nombre de changements apportés aux manuels, elles n'ont pas souligné la suppression du CRFI comme un risque en particulier.

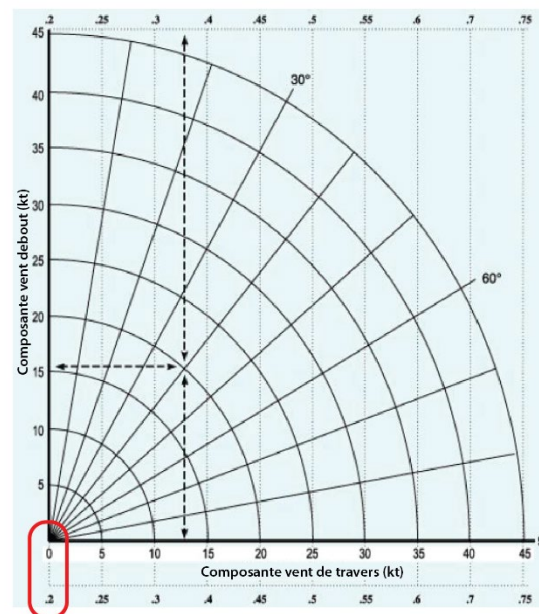
Par exemple, avec une valeur CRFI de 0,20 (qui a été signalée peu avant l'événement), la limite de vent de travers serait de 0 (figure 5), ce qui signifie que toute composante de vent de travers dépasserait la limite.

Figure 5. Diagramme des composantes de vent de travers avec échelle du coefficient canadien de frottement sur piste. Un coefficient canadien de frottement sur piste de 0,20 indique une composante de vent de travers de 0 nœud (encerclé). (Source : WestJet Encore Ltd., DHC-8-400 Quick Reference Handbook, révision 006 [entrée en vigueur le 30 novembre 2017], p. 2-5, avec annotations du BST.)

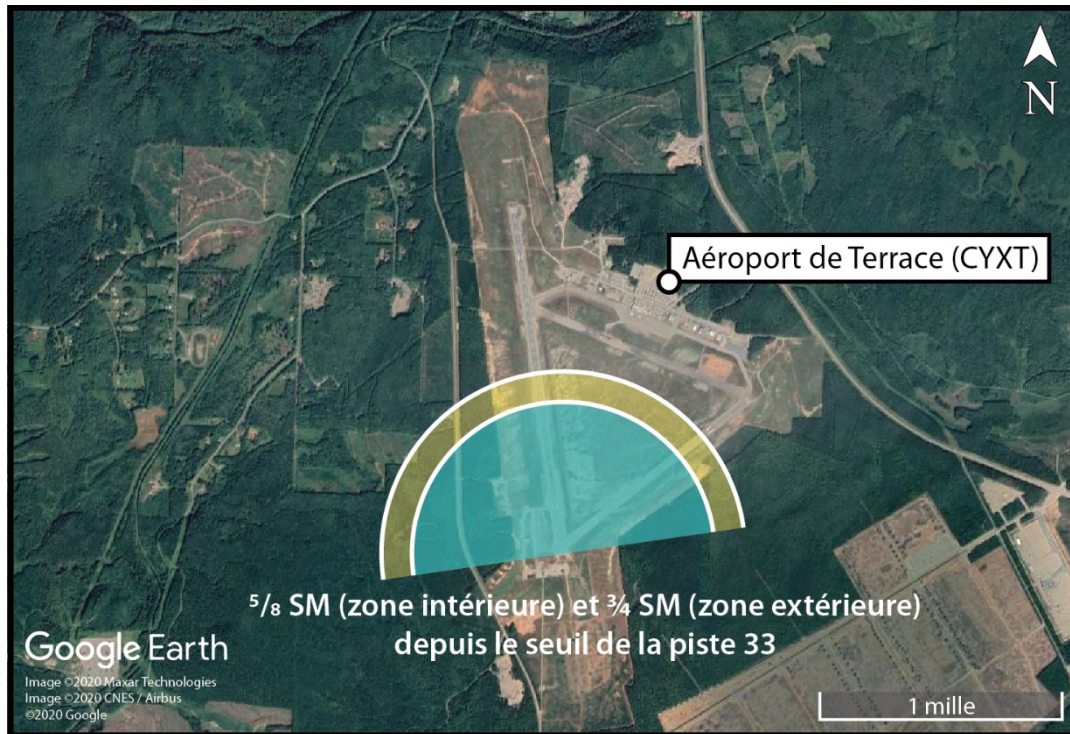
Dans l'événement à l'étude, bien qu'il soit impossible de déterminer la visibilité réelle qu'avait l'équipage de conduite à quelque moment durant l'approche et l'atterrissage, le spécialiste de la FSS à CYXT avait estimé que la visibilité au moment de l'événement était de $\frac{5}{8}$ SM, ou 3300 pieds. La figure 6 illustre le champ de vision estimé de l'équipage de conduite avec une visibilité de $\frac{5}{8}$ SM par rapport à une visibilité de $\frac{3}{4}$ SM.

Figure 6. Champ de vision estimé de l'équipage de conduite avec une visibilité de $\frac{5}{8}$ mille terrestre (zone intérieure) par rapport à une visibilité de $\frac{3}{4}$ mille terrestre (zone extérieure) à partir du seuil (Source : Google Earth, avec annotations du BST)
