RAPPORT D'ENQUÊTE SUR LA SÉCURITÉ DU TRANSPORT AÉRIEN A22W0005

PERTE DE MAÎTRISE ET COLLISION AVEC LE RELIEF

Delta Helicopters Ltd.
Bell 206B JetRanger II (hélicoptère) (C-FCQJ)
Aérodrome de Camrose (Alberta), 23 NM ESE
23 janvier 2022

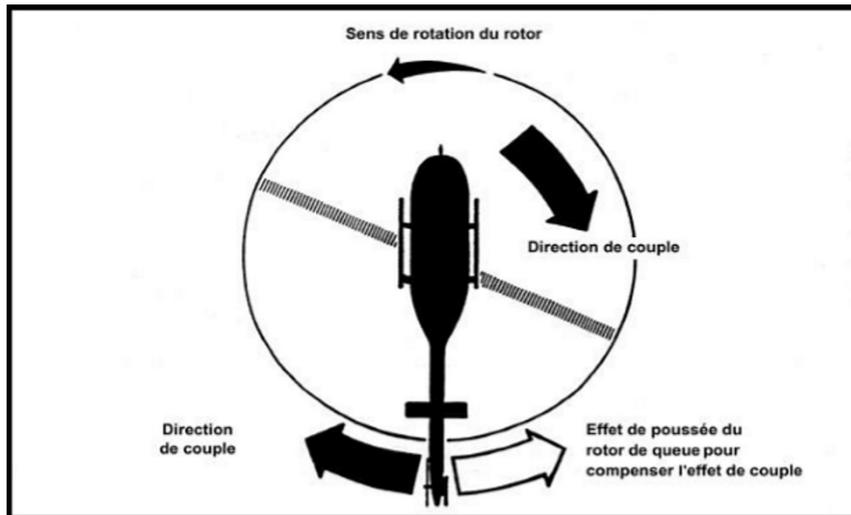
Figure 4. Effet de couple (Source : Transports Canada, TP 9982, Manuel de pilotage des hélicoptères, deuxième édition [juin 2006], figure 3-3)

Vues d'en haut, les pales du rotor principal du Bell 206B tournent en sens antihoraire. Cette rotation fait que l'hélicoptère subit une réaction de couple en sens opposé, qui se manifeste par un mouvement de lacet vers la droite (figure 4).
