# RAPPORT D'ENQUÊTE SUR LA SÉCURITÉ DU TRANSPORT AÉRIEN A22P0023

## **PANNE MOTEUR ET COLLISION AVEC LE RELIEF**

Hughes Helicopters, Inc. 369D (hélicoptère), C-GJLC

6 avril 2022

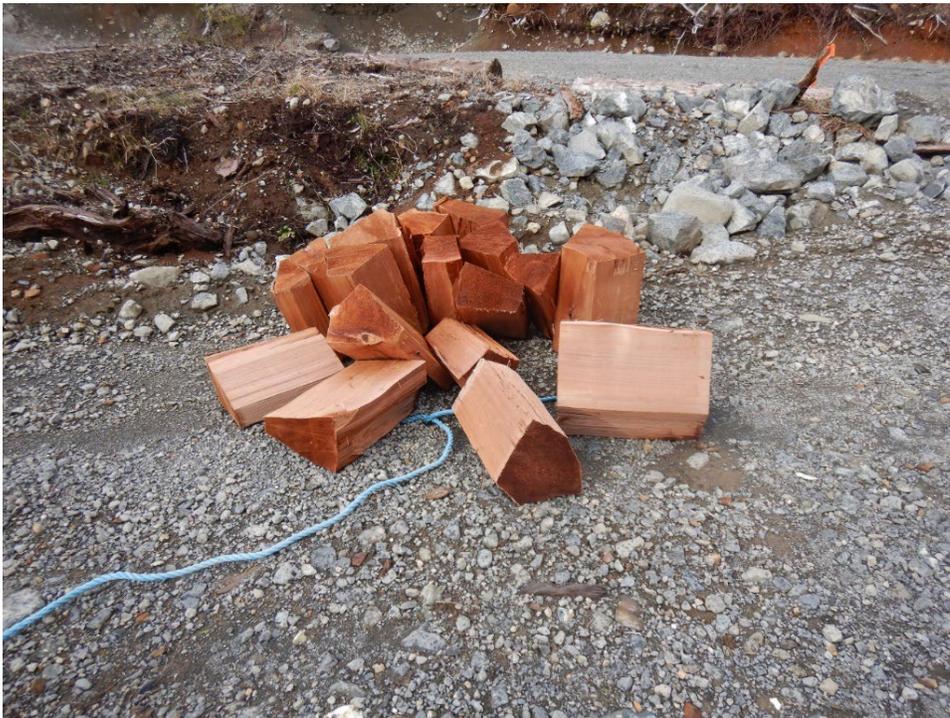
L'équipe au sol de l'événement à l'étude a estimé que les 2 cordées transportées par le pilote avant la collision de l'hélicoptère avec le relief pesaient environ 800 livres chacun (figure 9).

Figure 9. Un des 2 cordées de blocs de cèdre transportées par le pilote avant l'accident (Source : BST)
