RAPPORT D'ENQUÊTE MARITIME

M11W0091

HEURT VIOLENT D'UN PONT

REMORQUEUR *F.W. WRIGHT* ET CHALAND
EMPIRE 40
FLEUVE FRASER
PONT FERROVIAIRE
QUEENSBOROUGH(COLOMBIE-BRITANNIQUE)
LE 28 JUIN 2011

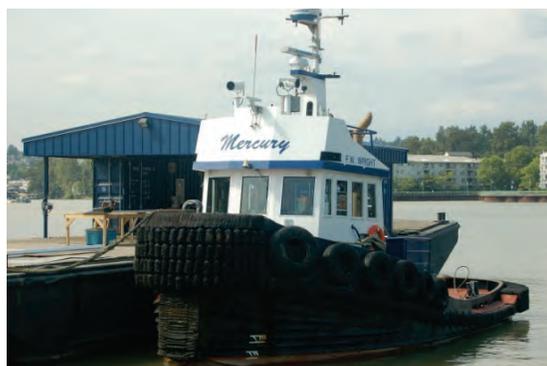
Photo 1. *F.W. Wright*

Le *F.W. Wright* est un remorqueur en acier (Photo 1). La passerelle de navigation est située sur la partie avant du pont principal. Il y a 1 poste de conduite dans la timonerie, doté des commandes de barre et des machines, et un deuxième poste de conduite au-dessus de la timonerie, pourvu de commandes semblables. Il y en a également un troisième sur le pont arrière, immédiatement à tribord du treuil.

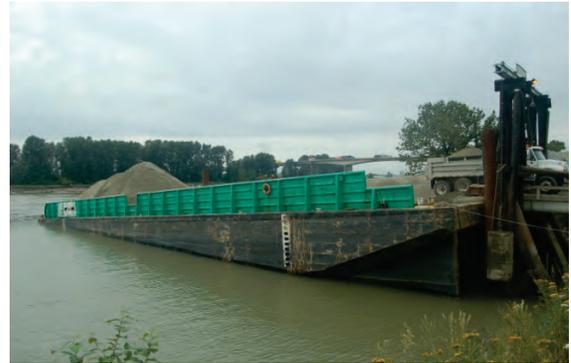
Photo 2. *Chaland Empire 40*

L'*Empire 40* est un chaland en acier à pont plat sans propulsion (Photo 2). Au moment de l'événement, il transportait une charge d'environ 3600 tonnes.
