# RAPPORT D'ENQUÊTE MARITIME M15P0347

## Chavirement et perte de vie

*Leviathan II*

25 octobre 2015

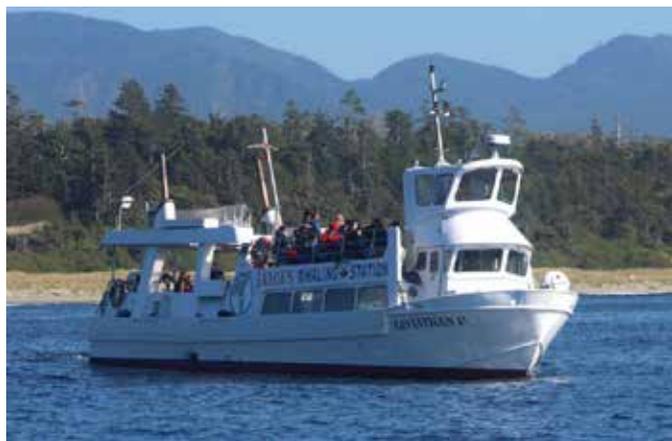
Figure 1. *Leviathan II* (Source : David Bly)

Le *Leviathan II* (figure 1) était un navire en aluminium doté d'une coque en V à faible tirant d'eau. Au moment de sa construction, en 1981, ce navire était un bateau de relève. Son propriétaire actuel l'a acheté en 1995 et l'a fait transformer l'année suivante, par un chantier maritime de Colombie-Britannique, en navire à passagers pour des excursions d'observation des baleines. Dans le cadre de cette refonte, on a allongé la coque d'environ 4,8 m à la poupe. On a aussi renforcé le haut de la cabine d'origine afin d'aménager une section sièges pour les passagers sur le pont supérieur ainsi qu'une passerelle haute; l'équipement de navigation a été déplacé de la timonerie à la passerelle haute. Ainsi, la timonerie ne servait plus.

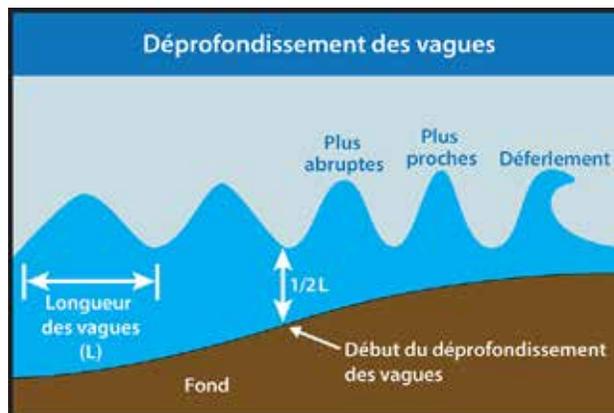
Figure 3. Changements physiques des vagues s'approchant d'une zone peu profonde (Source : Environnement et Changement climatique Canada, *Guide de météo marine nationale*, chapitre 3)

Une vague déferlante est une vague qui s'élève, se recourbe vers l'avant et se brise. Les vagues déferlantes peuvent être causées par un déprofondissement des vagues, phénomène se produisant lorsque des « vagues en eau profonde s'approchent d'une zone peu profonde ou [d'un] "haut-fond" ». Dans une telle situation, les vagues ralentissent lorsqu'elles atteignent des eaux dont la profondeur est inférieure à la moitié de leur longueur d'onde (représentée par la lettre L à la figure 3). Le ralentissement des vagues « entraîne le rapprochement de leurs crêtes et l'augmentation de leur hauteur et de leur inclinaison ». Ensuite, « [l]orsqu'elles atteignent une taille similaire à la profondeur de l'eau, elles se recourbent vers l'avant et [...] déferlent » (figure 3).

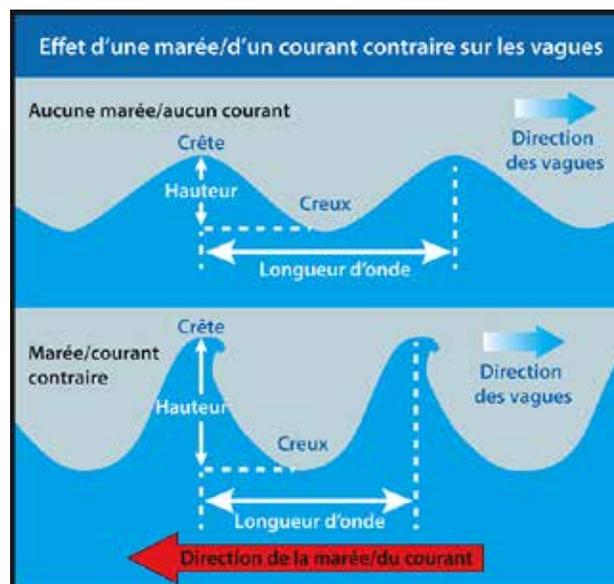
Figure 4. Effet de marées contraires sur les vagues (Source : Environnement et Changement climatique Canada, *Guide de météo marine nationale*, chapitre 3)

Les marées et les courants contraires aux vagues constituent d'autres facteurs pouvant causer une diminution de la longueur d'onde et une augmentation de la hauteur des vagues (figure 4). Dans de telles conditions, l'escarpement des vagues augmente rapidement, ce qui fait croître la probabilité qu'elles déferlent.

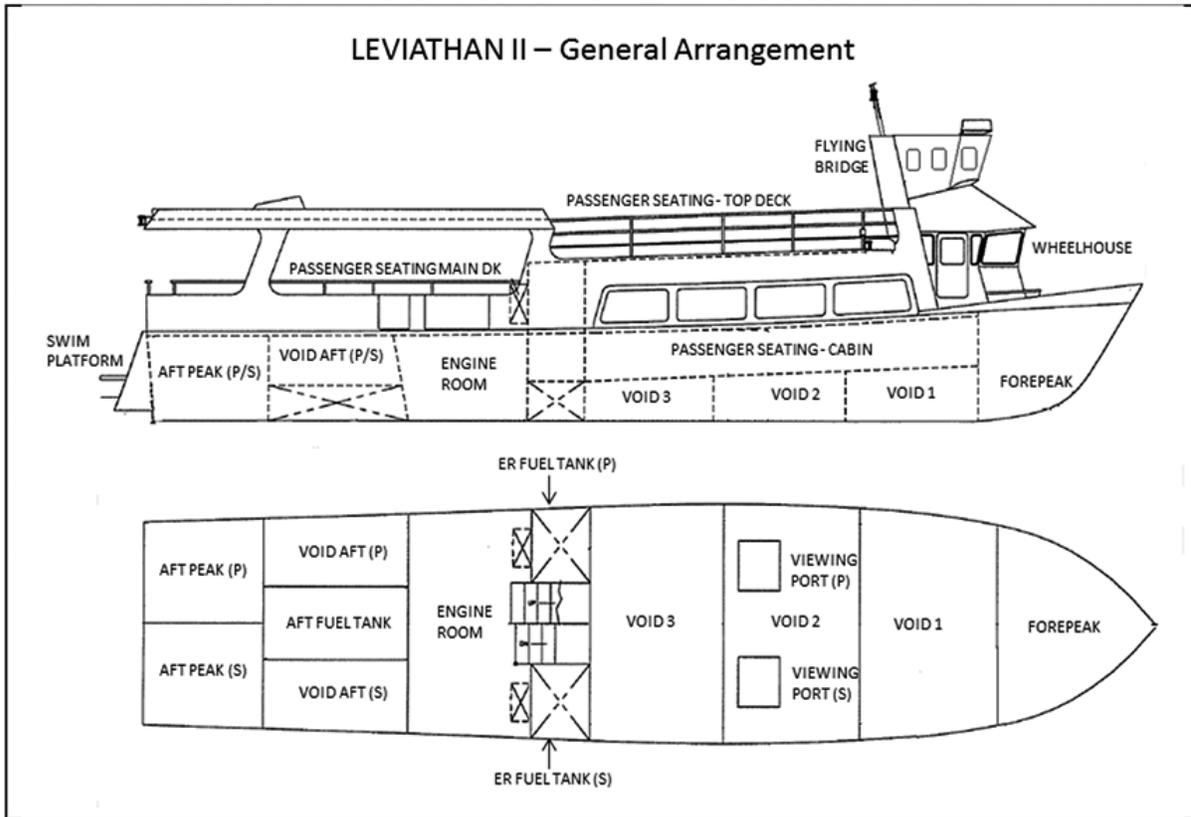
### Annexe A – Plan d'ensemble du Leviathan II

Le navire comprenait 3 sections sièges pour les passagers : le pont supérieur ouvert, la partie arrière du pont principal et la cabine inférieure recouverte (annexe A). La section sièges du
