Rapport d'enquête sur la sécurité du transport maritime M18C0030

Défaillance d'un système à gaz naturel liquéfié

Transbordeur roulier à passagers *F.-A.-Gauthier*
Matane (Québec)
8 avril 2018

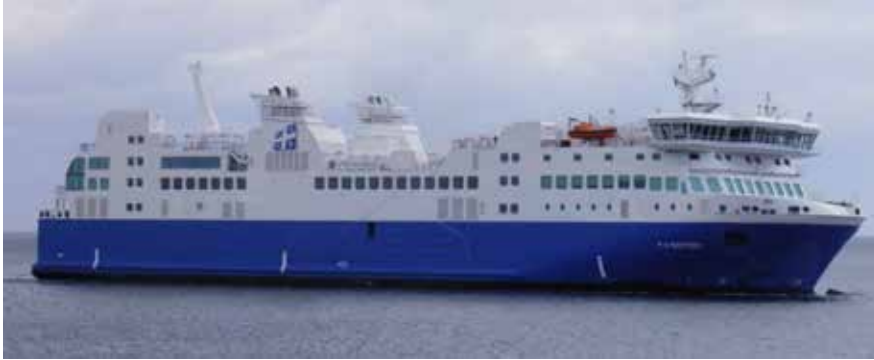
Figure 1. Le F.-A.-Gauthier

Le 8 avril 2018, le transbordeur roulier à passagers *F.-A.-Gauthier* (OMI 9669861; figure 1) battant pavillon canadien a signalé la défaillance d'une soupape télécommandée du système de stockage et d'alimentation en combustible au gaz naturel liquéfié (GNL) du système de propulsion du navire. Cette défaillance a été décelée alors que le navire était amarré à Matane (Québec), au cours d'une inspection de maintenance périodique des pièces installées dans l'espace des connexions réservoir de stockage de GNL à bâbord¹. Au cours de cette inspection, l'équipage a aussi détecté une petite fuite de gaz autour de la tige de la même soupape. Au moment de l'événement, le réservoir de stockage à bâbord contenait environ 200 m³ de GNL (environ 75 % de sa capacité maximale).
