## **RAPPORT D'ENQUÊTE SUR LA SÉCURITÉ DU TRANSPORT MARITIME M18P0087**

### **CHUTE ACCIDENTELLE D'UN CANOT DE SECOURS**

*Queen of Cumberland*  
Baie Swartz (Colombie-Britannique)  
18 avril 2018

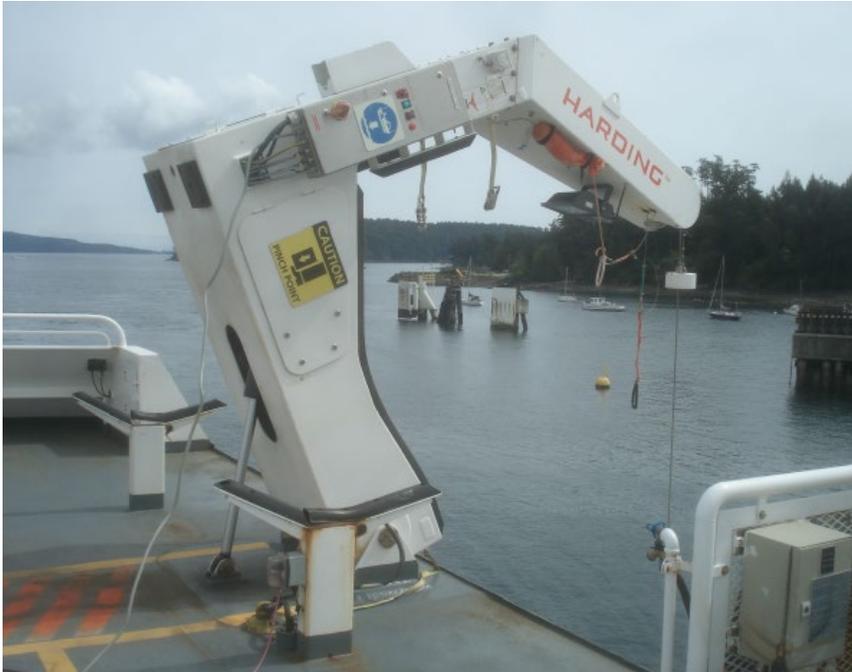
Figure 3. Bossoir pivotant (Source : BST)

Le bossoir sur le *Queen of Cumberland* (figure 3) est de type pivotant<sup>3</sup> et a été installé durant la révision de mi-vie du navire. Il a été installé par le chantier naval et mis en service par le représentant du fabricant d'équipement d'origine le 17 mars 2016. Les principaux composants du bossoir (roues à gorge, tambour de treuil, etc.) sont à l'intérieur du bâti du bossoir afin qu'ils soient bien protégés contre les éléments, mais ce qui limite la visibilité des composants internes. Le moteur du treuil hydraulique du bossoir est d'une capacité nominale de 1,9 tonne métrique<sup>4</sup> et peut fonctionner à 2 vitesses : la basse vitesse a une

capacité maximale de hissage ou de mise à l'eau de 18,2 m par minute, et la vitesse élevée a une capacité de 18,65 m par minute. La charge de service sécuritaire du bossoir est de 1300 kg.

Le bossoir du *Queen of Cumberland* ne pivote pas suffisamment. Les équipages doivent repousser [le canot de secours] pour franchir le bandeau. La mise à l'eau autonome est extrêmement difficile et dangereuse. Dans des conditions météorologiques non idéales ou lorsque le navire gîte, la mise à l'eau serait impossible<sup>18</sup>.

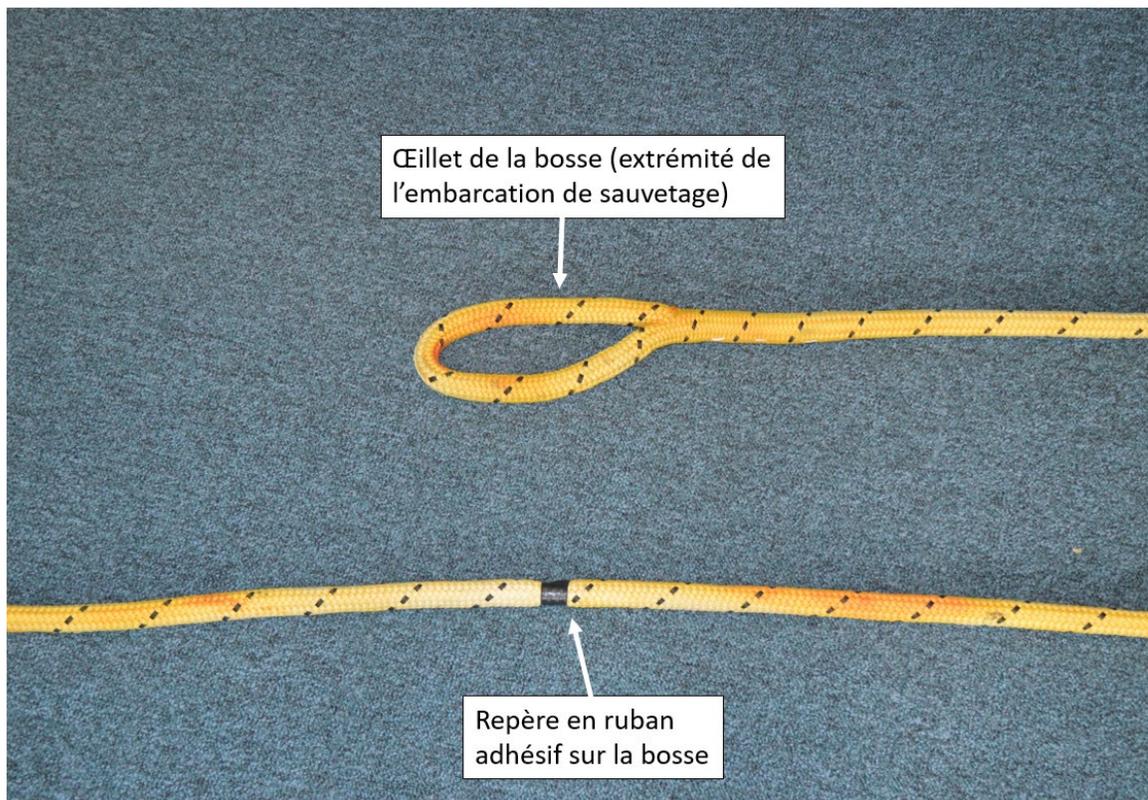
Figure 12. Bosse utilisée à bord du *Queen of Cumberland* (Source : BST)

La bosse que l'on utilisait sur le canot de secours du *Queen of Cumberland* était une corde de polypropylène multifilaments haute résistance à double tressage de  $\frac{3}{4}$  pouce qui mesurait environ 24 m de long; sa résistance à la rupture était de 5 tonnes métriques. La bosse flottante comprenait un œillet épissé à son extrémité située dans le canot de secours (figure 12). On pouvait attacher l'œillet au canot de secours au moyen d'un cabillot, de manière à pouvoir détacher rapidement la bosse même lorsqu'elle était tendue.

La bosse était marquée à 2 endroits avec du ruban adhésif noir. L'un des repères se trouvait à environ 16 m de l'œillet et l'autre, à environ 20,5 m de l'œillet. On n'a pu déterminer quand ces repères de ruban avaient été ajoutés ni par qui. Ces repères correspondaient à la longueur utile approximative de la bosse nécessaire lorsque le canot de secours se trouvait à la ligne de flottaison sous le treuil à câble (16 m) et lorsque l'on mettait le canot à l'eau ou le hissait, ou encore lorsqu'il était rangé (20,5 m).

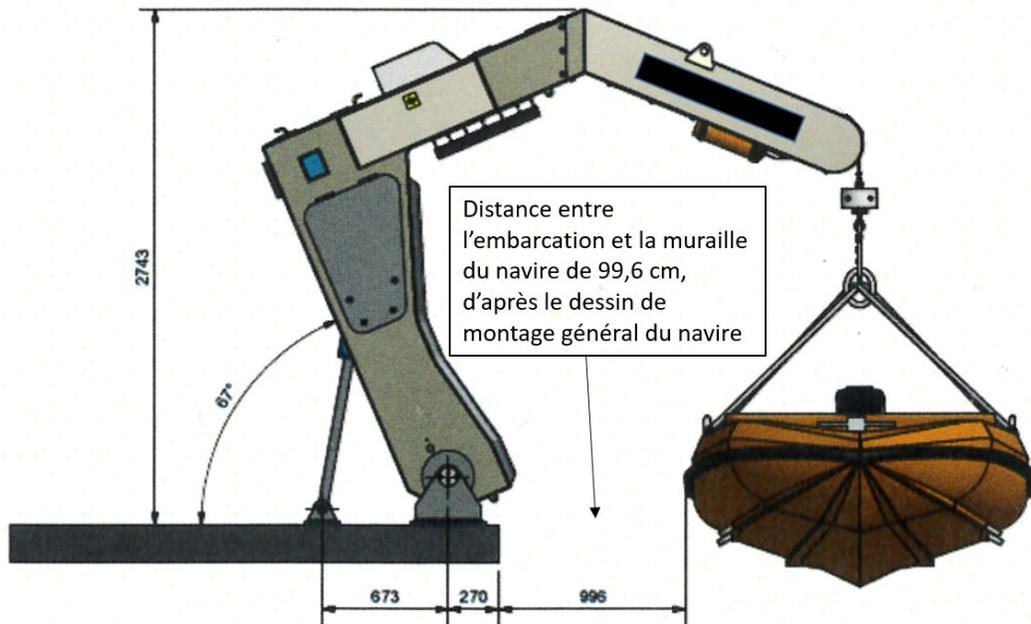
Figure 14. Dessin de montage général du bossoir (Source : tierce partie, avec autorisation et annotations du BST)

Le dessin de montage général du bossoir plus petit montrait une distance de 99,6 cm entre le bord du pont et le côté du canot de secours durant la mise à l'eau (figure 14), l'axe d'articulation étant installé à 27 cm du livet de pont. Sur le *Queen of Cumberland*, le bossoir a été installé plus loin du livet, l'axe d'articulation ayant été soudé à environ 43 cm du livet de pont. La distance de franchissement entre le livet de pont et le canot de secours était d'environ 84 cm. Le bandeau du navire dépassait d'environ 41 cm le livet de pont (figure 15). La distance nécessaire pour que le canot de secours franchisse le bandeau lorsque le navire est à la verticale était ainsi de 43 cm.

L'équipage du canot de secours devait régulièrement utiliser des gaffes pour éloigner le canot de la muraille du navire et s'assurer que le canot franchirait le bandeau durant la mise à l'eau et le hissage.

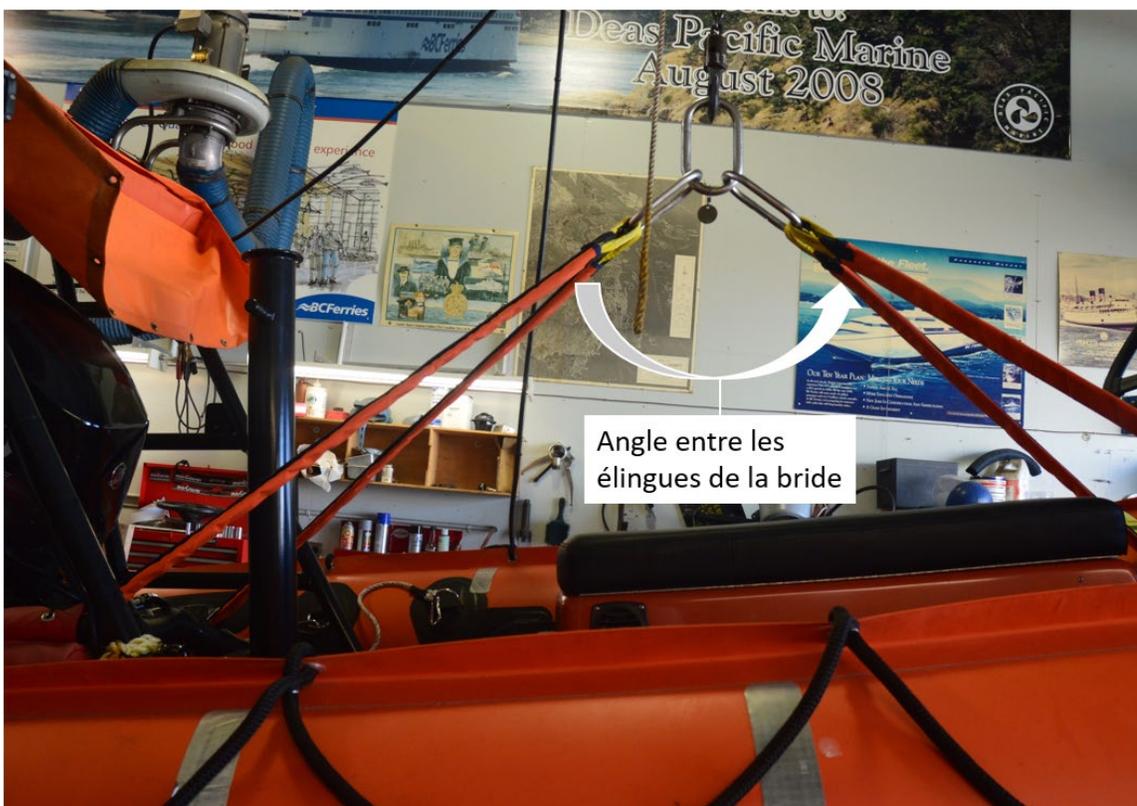
Figure 16. Longueur optimisée des élingues de la bride du canot de secours (Source : BST)

Lors de l'installation du nouveau bossoir, on a remarqué que le canot de secours n'était pas stable quand il était suspendu, à cause de l'angle entre les élingues avant et arrière de la bride. L'angle était plus grand qu'il ne l'avait été avec le bossoir précédent, car le dégagement au-dessus du nouveau bossoir plus petit limitait la longueur des élingues lorsque le canot de secours était rangé (figure 16). Afin d'accroître la stabilité du canot de secours lorsqu'il était suspendu, des techniciens des services d'entretien de la flotte (FMU) de BC Ferries ont ajusté la bride pour optimiser la longueur des élingues avant et arrière en fonction de l'espace disponible. Ils ont ajusté la longueur des élingues avant à environ 1,55 m de long, et celle des élingues arrière, à 1,42 m de long.
