RAPPORT D'ENQUÊTE SUR LA SÉCURITÉ DU TRANSPORT MARITIME M18C0225

ÉCHOUEMENT

Navire à passagers *Akademik Ioffe*
Latitude 69° 43.043' N
Longitude 091° 20.951' W
Îles Astronomical Society (Nunavut)
24 août 2018

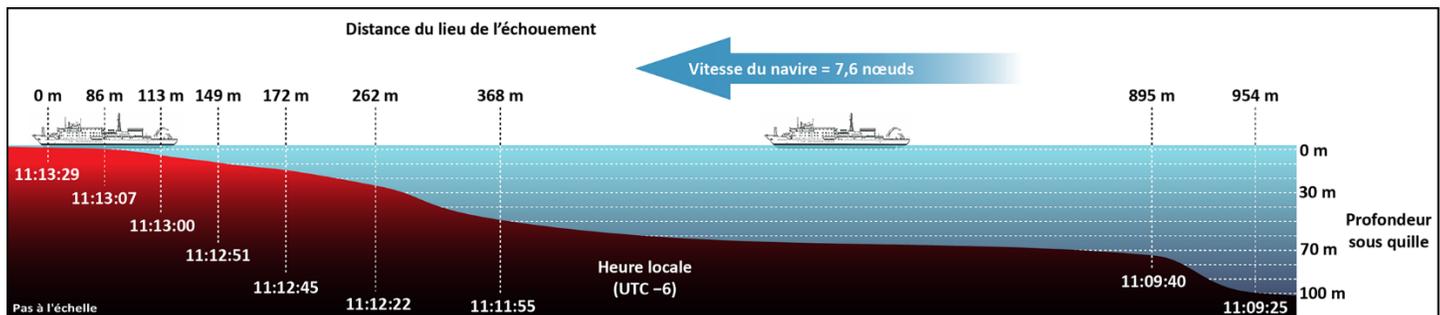
À 11 h 09 min 25 s, la profondeur sous quille du navire était de 100 m. À ce moment-là, l'équipe à la passerelle comprenait l'OQ et le timonier; le capitaine se trouvait dans la section arrière de la passerelle, assis au bureau à côté de la table des cartes, où il s'acquittait de tâches administratives. Le deuxième mécanicien surveillait la salle des machines. La vitesse était de 7,6 nœuds et le cap était à 218°G; la profondeur de l'eau a diminué graduellement et, à 11 h 11 min 55 s, elle a atteint 50 m. À 11 h 12 min 54 s, l'OQ s'est rendu compte que la profondeur de l'eau sous quille était de 14 m et qu'elle diminuait. À 11 h 13 min 29 s, le navire est entré en contact avec un haut-fond rocheux dans le golfe de Boothia et à l'entrée de la baie Lord Mayor, alors qu'il se trouvait à la position 69° 43.043' N, 091°20.951' W (figures 3 et 4). Un fort bruit d'écrasement a été entendu et des vibrations ont été ressenties par tout le monde à bord du navire, qui s'est rapidement arrêté et a gité à tribord. La décélération a causé la perte d'équilibre des passagers qui étaient debout, tandis que la vaisselle dans la cuisine et dans la salle à manger se brisait en tombant sur le pont. À ce moment-là, le 1^{er} exposé sur la sécurité des excursions à terre venait d'être terminé et le personnel de l'expédition était sur le point de commencer le 2^e exposé pour l'autre moitié des passagers.

Figure 3. Heures, profondeurs sous quille et distances avant l'échouement de l'*Akademik Ioffe* (Source : BST)

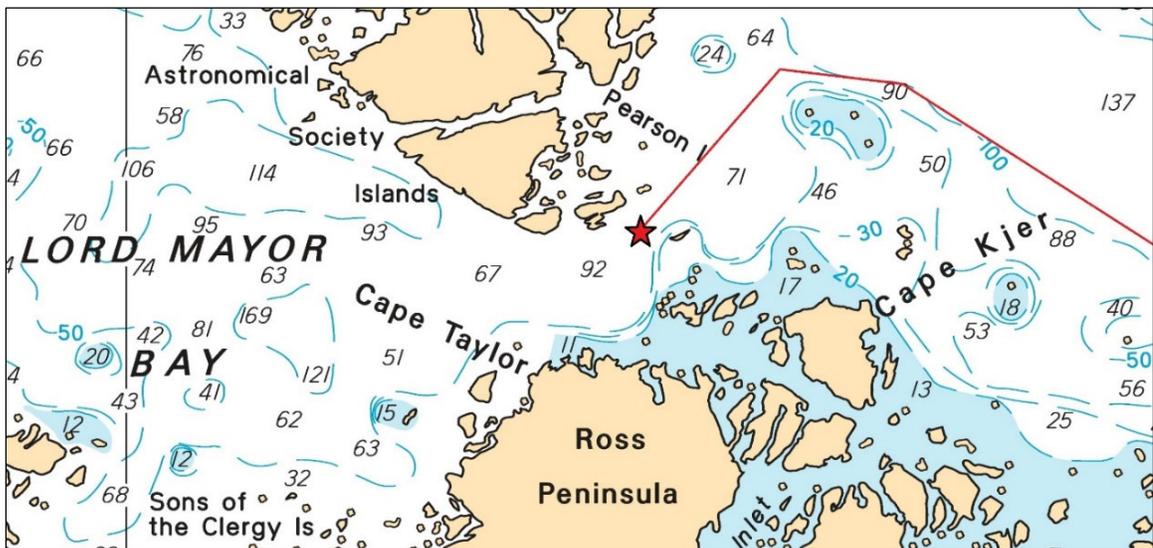
de navigation émises par la Russie⁷⁷ pour évaluer la faisabilité de cette traversée. La carte indiquait 3 points de levé dans les passages entre la péninsule de Ross et les îles Pearson et Astronomical Society : 71 m, 92 m et 67 m respectivement, d'est en ouest. Le point de passage le plus restreint entre les masses terrestres était d'environ 1,5 NM et aucun danger de navigation n'était indiqué (figure 11). Les instructions de navigation émises par la Russie ne fournissaient aucun avertissement particulier pour la zone de l'événement à l'étude.

Figure 11. Vue rapprochée des profondeurs cartographiées dans le passage entre la péninsule de Ross et les îles Pearson et Astronomical Society, avec indication de la route finale et de l'emplacement de l'échouement (Source : Service hydrographique du Canada, avec annotations du BST)

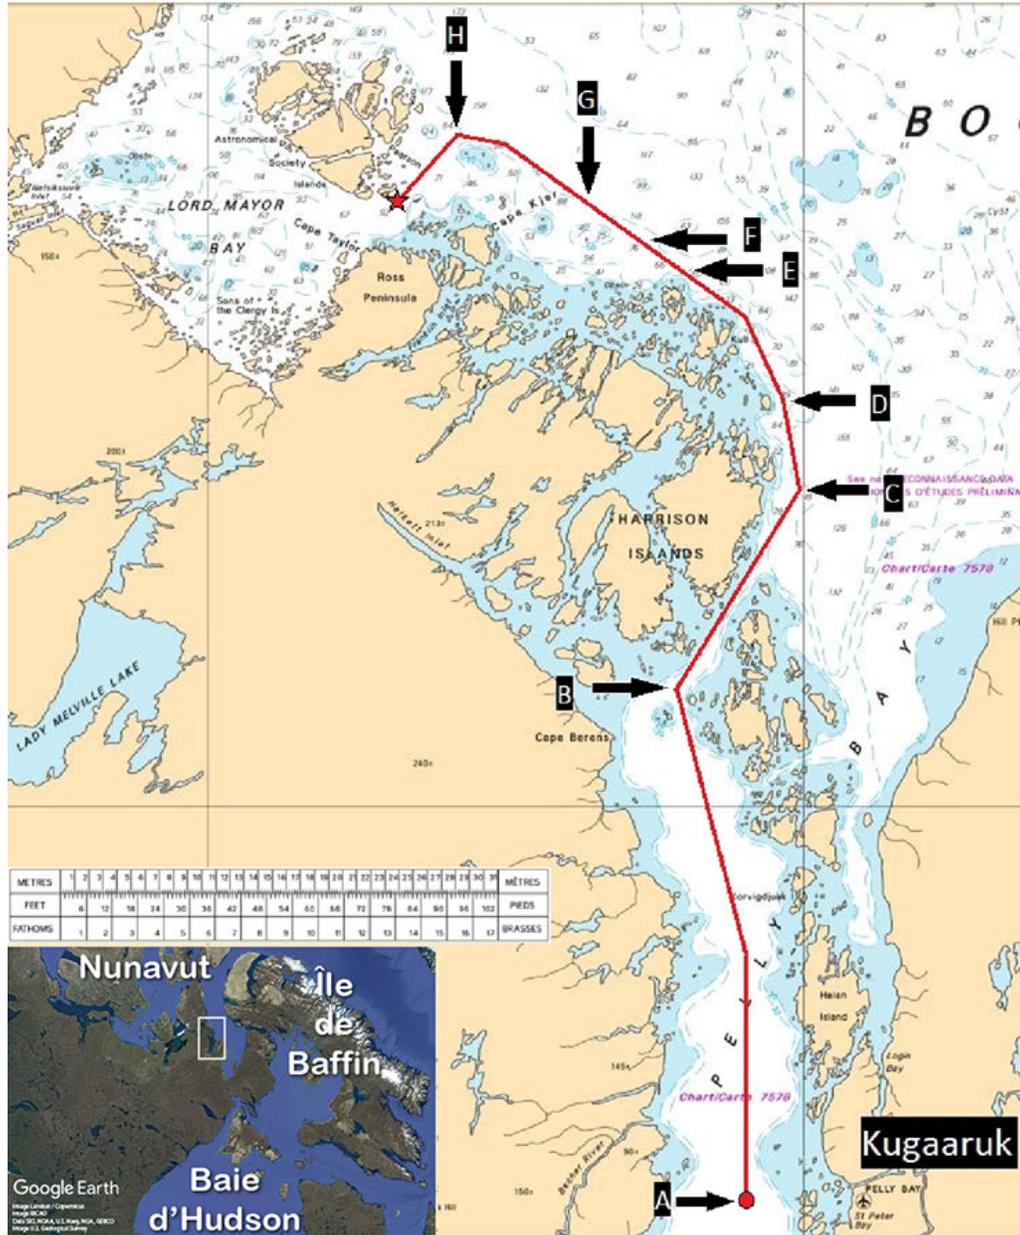
Annexe A – Carte de la zone de l'événement, montrant la route du navire

Figure A1. Route de l'*Akademik Ioffe*, du départ de Kugaaruk (Nunavut) jusqu'au lieu d'échouement (Source : Carte 7502 du Service hydrographique du Canada et Google Earth, avec annotations du BST)

Point de cheminement	Date et heure (heure avancée des Rocheuses; UTC -6)	Description d'événement
A	23 août 2018 20 h 45	Départ du mouillage dans la baie Pelly au large de Kugaaruk
B	24 août 2018 0 h	Changement de cap vers le passage à l'entrée de la baie Pelly
C	24 août 2018 2 h 52	Changement de cap à 352°G pour naviguer autour des îles Harrison
D	24 août 2018 4 h 40	Changement de cap à 336°G pour naviguer autour des îles Harrison
E	24 août 2018 7 h 38	Compte rendu de déviation (DR) envoyé aux services de trafic maritime du Nord canadien (NORDREG)
F	24 août 2018 8 h 01	Les NORDREG accusent réception du DR; TC accepte le nouveau plan de voyage
G	24 août 2018 8 h 47	Lancement des exposés de sécurité et des rassemblements aux postes d'embarcations de sauvetage
H	24 août 2018 10 h 27	Changement de cap à 221°G pour entrer dans le passage entre la péninsule de Ross et les îles Astronomical Society
Étoile	24 août 2018 11 h 13	Échouement du navire sur un haut-fond rocheux non cartographié
