RAPPORT D'ENQUÊTE SUR LA SÉCURITÉ DU TRANSPORT PIPELINIER P22H0023

RUPTURE DE GAZODUC ET INCENDIE

NOVA Gas Transmission Ltd.
Gazoduc latéral Simonette de 8 po
Près de Fox Creek (Alberta)
7 avril 2022

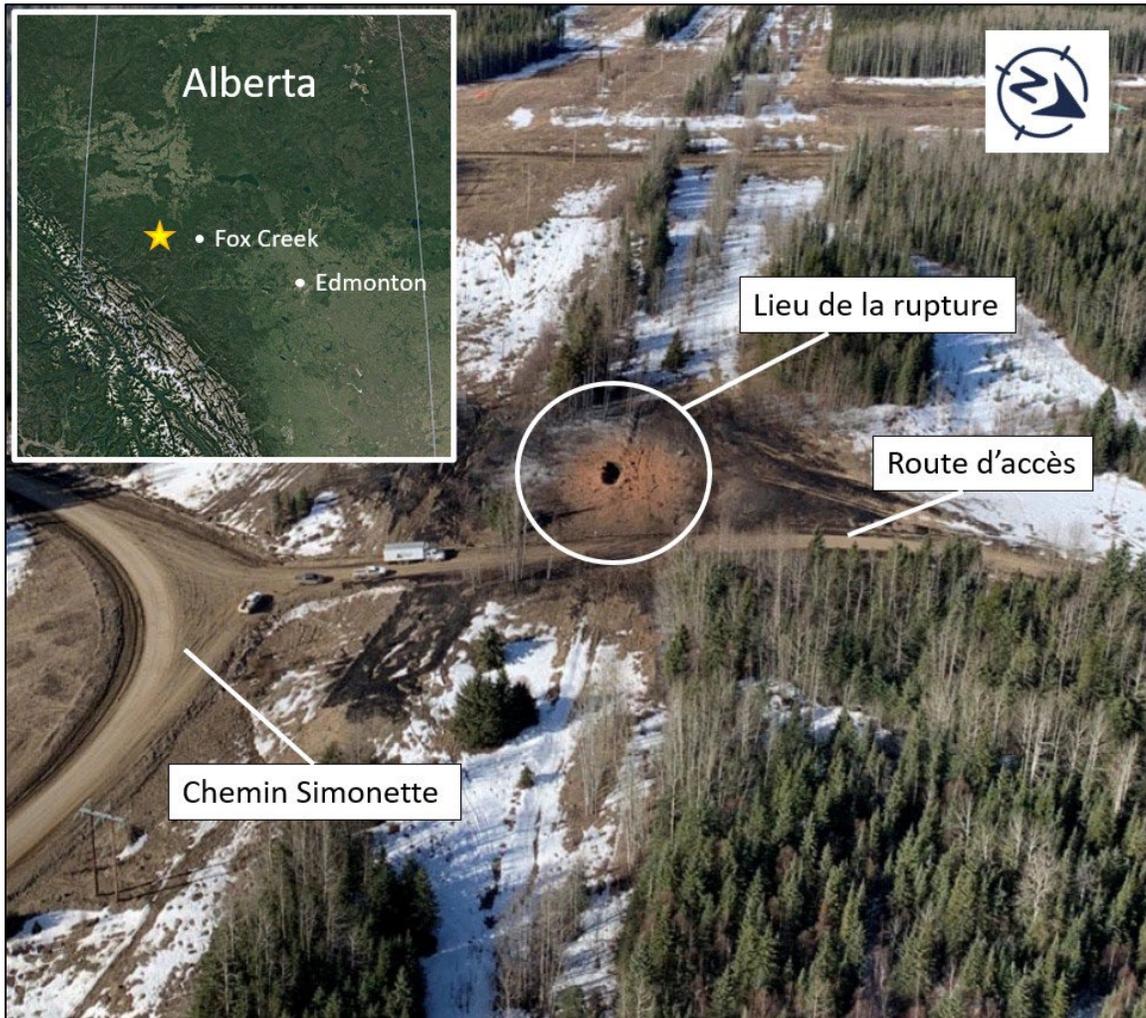
Figure 1. Vue aérienne du lieu de l'événement, avec image en médaillon montrant la zone de l'événement près de Fox Creek (Alberta) (Source de l'image principale : NOVA Gas Transmission Ltd., avec annotations du BST; source de l'image en médaillon : Google Earth, avec annotations du BST)

Le lieu de l'événement (figure 1) est entouré de terres publiques dans un rayon de plus de 5 km. On n'y trouve aucune habitation dans un rayon de 2 km.

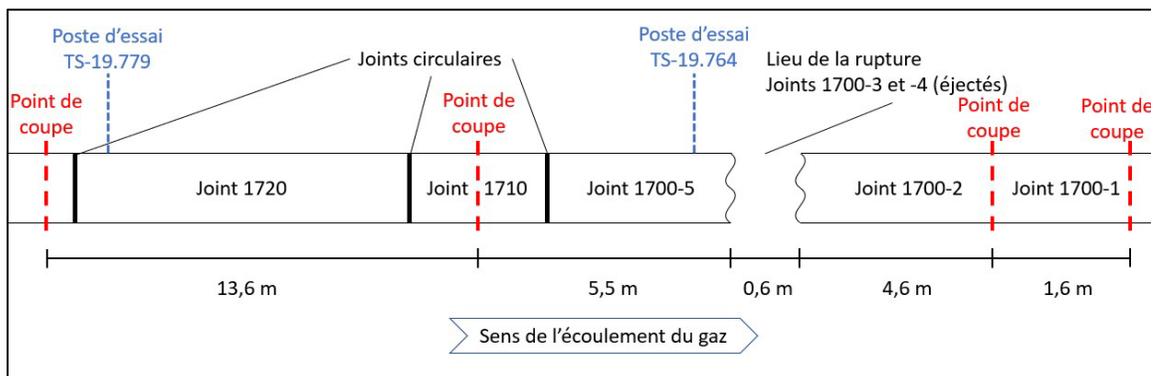
Figure 7. Matériau de conduite prélevé pour être analysé en laboratoire (Source : BST)

Environ 25 m de matériau de conduite récupéré sur les lieux de l'événement ont été transportés au laboratoire d'Acuren Group Inc. (Acuren) à Edmonton (Alberta) aux fins d'analyse. Le matériau de conduite comprenait des parties des joints de conduite 1700, 1710 et 1720 (figure 7). Les composants du système de protection cathodique récupérés des postes d'essai TS-19.779 et TS-19.764 ont été transportés au Laboratoire d'ingénierie du BST à Ottawa (Ontario) aux fins d'analyse.

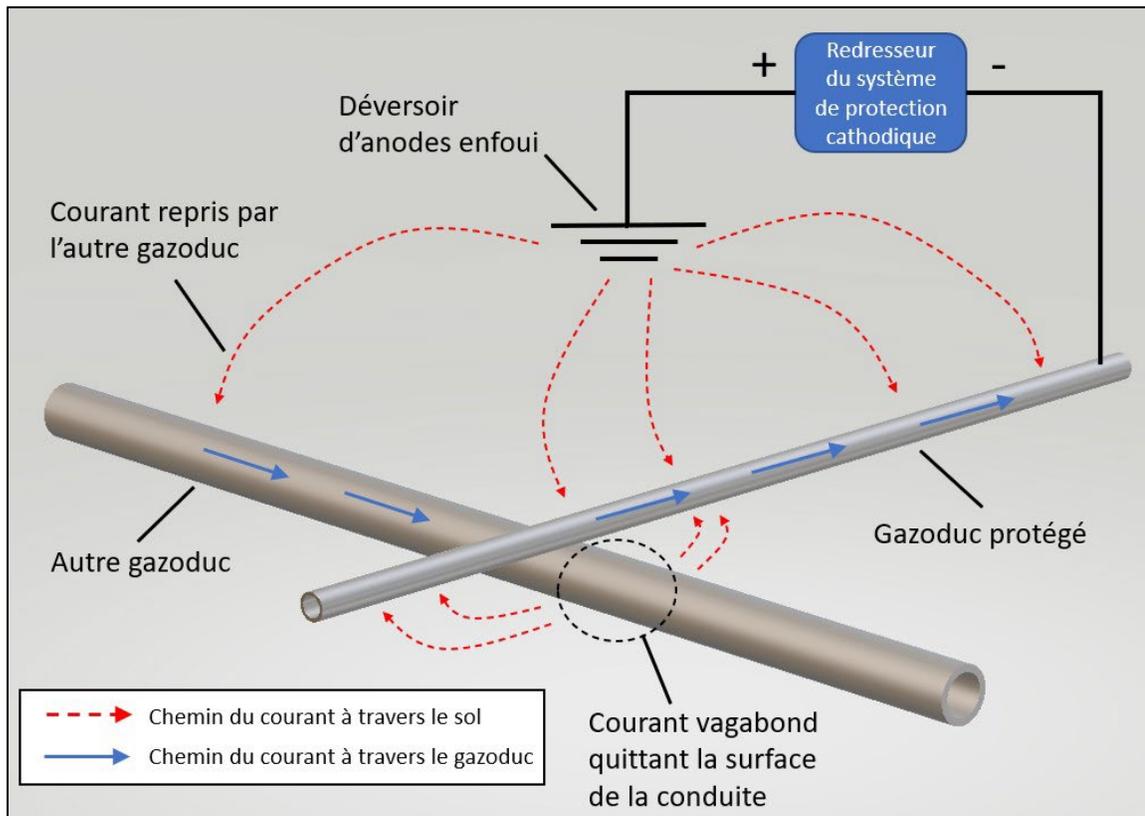
Figure 11. Exemple d'interférence des courants vagabonds à un croisement de gazoducs (Source : BST)

Dans les zones où plusieurs gazoducs sont situés à proximité les uns des autres, il peut se produire des interactions entre les systèmes de protection cathodique par courant imposé. Le courant fourni par le redresseur d'un système peut être capté par d'autres gazoducs situés à proximité. Le courant se déplace alors dans le sol d'un gazoduc à l'autre sur son chemin de retour vers le redresseur. Ce type d'interaction entre systèmes est appelé l'interférence des courants vagabonds (figure 11). Lorsque le courant vagabond quitte l'autre gazoduc voisin à travers le sol, une réaction anodique peut se produire, ce qui cause de la corrosion sur l'autre gazoduc. Le taux de corrosion est proportionnel à la quantité de courant quittant la surface de la conduite.

L'interférence peut être atténuée en fournissant au courant vagabond un chemin où le métal est de moindre résistance. Pour ce faire, la méthode employée consiste généralement à assurer une liaison électrique entre les gazoducs.
