RAPPORT D'ENQUÊTE FERROVIAIRE R16M0026

Accident à un passage à niveau

Compagnie des chemins de fer nationaux du
Canada

Point milliaire 124,43, subdivision de Springhill
Moncton (Nouveau-Brunswick)

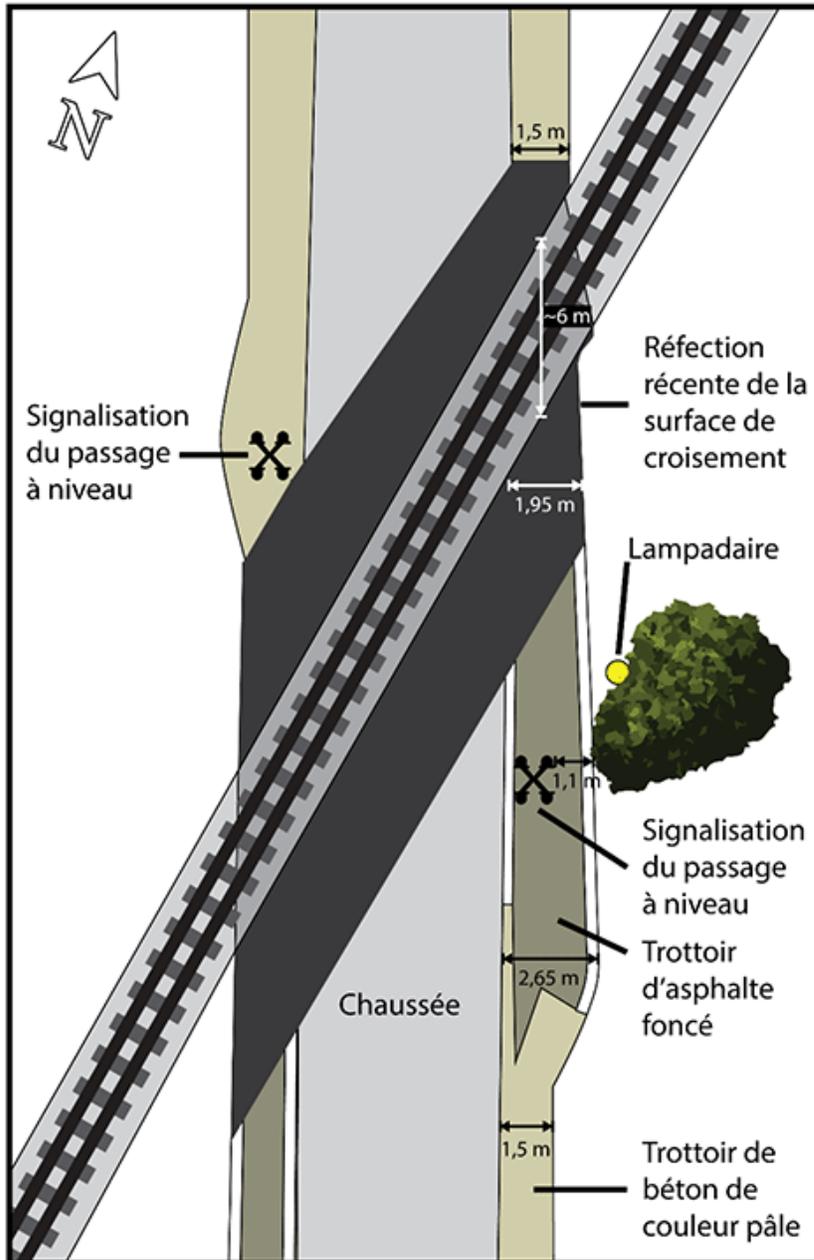
Figure 3. Schéma du passage à niveau de la rue Robinson

La rue Robinson est une chaussée asphaltée à 2 voies d'une largeur d'environ 24 pieds entre les trottoirs dont elle est flanquée de chaque côté. La rue, orientée nord-sud, traverse la voie ferrée à un angle de 34 degrés (figure 3). En moyenne, environ 2000 véhicules par jour traversent ce

passage à niveau³. Il y a 2 lampadaires à proximité du passage à niveau : un dans le quadrant sud-est du passage à niveau et l'autre dans le quadrant nord-ouest, à environ 110 pieds après le passage à niveau.

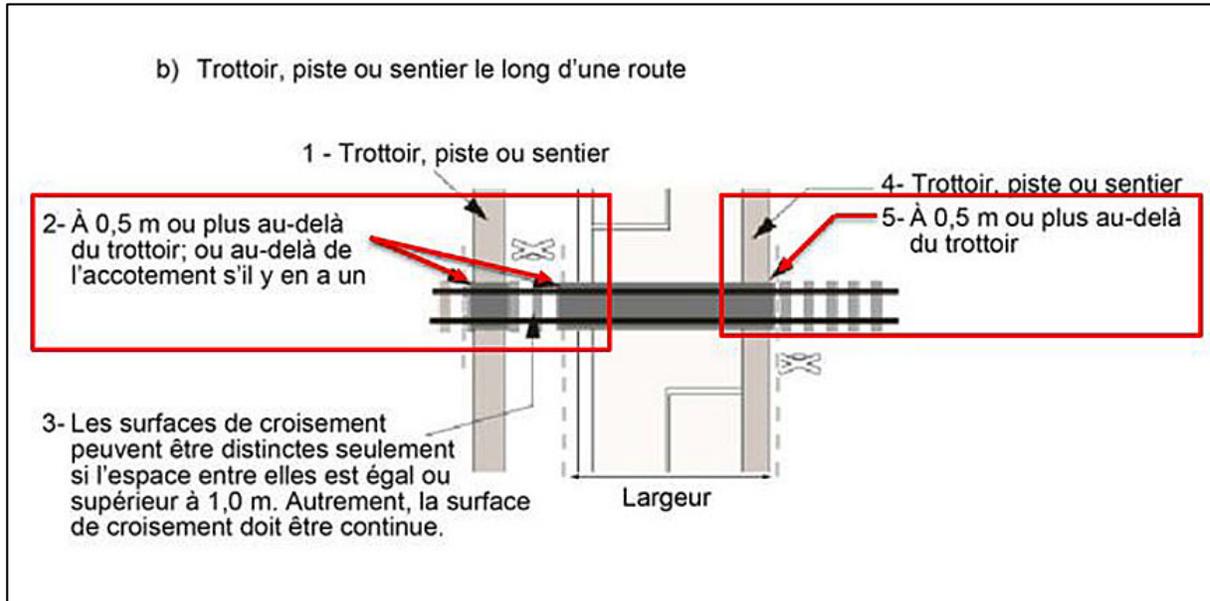
Figure 10. Exigence voulant que la surface de croisement se prolonge à 0,5 m ou plus au-delà de la largeur des trottoirs et des chaussées (Source : Transports Canada, *Normes sur les passages à niveau* [juillet 2014], partie C, figure 5-1 b), avec annotations du BST)

Dans la partie C, figure 5-1 b), des NPN, on indique que la surface de croisement du trottoir doit se prolonger à 0,5 m ou plus au-delà du trottoir (figure 10).

Les NVI du CN (juin 2011) exigent que les trottoirs soient d'une largeur d'au moins 1,5 m (5 pieds). Pour les nouveaux passages à niveau, les NVI exigent que la surface de croisement soit prolongée de 0,5 m au-delà de la bordure du passage à niveau à la hauteur des voies.

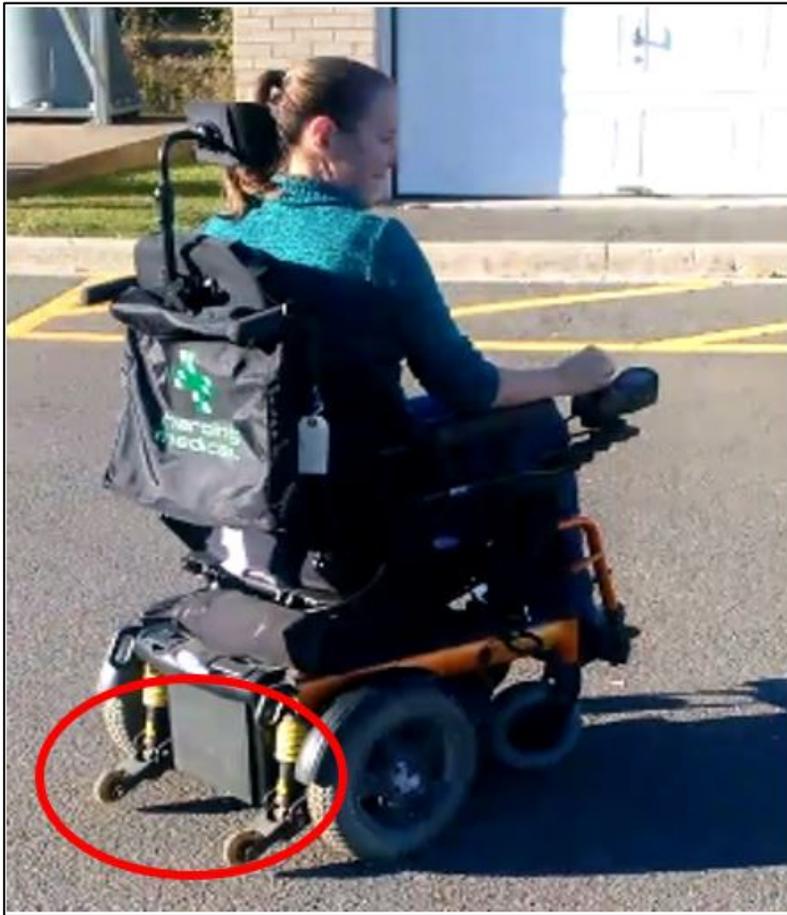
Figure 12. Fauteuil roulant électrique semblable à celui en cause dans l'événement à l'étude; les roues anti-basculées sont encerclées

Dans l'événement à l'étude, le fauteuil roulant électrique était doté de 6 roues : 2 grandes roues motrices (14 × 3 pouces), 2 roulettes avant (8 × 2¼ pouces) et 2 roues stabilisatrices (ou roues anti-bascule) à l'arrière (3 × 1¼ pouces). Les roues anti-bascule étaient espacées d'environ 16 pouces (figure 12). En incluant la batterie, le fauteuil roulant pesait environ 275 livres et, une fois occupé (c.-à-d. avec le piéton et tous les accessoires), environ 500 livres.

Ce modèle de fauteuil roulant est généralement configuré avec une hauteur libre de 75 mm (3 pouces) sous le repose-pieds à l'avant. La hauteur libre des roues anti-basculées est préréglée en usine à environ 6 mm (¼ pouce) afin d'éviter le basculement vers l'arrière. Le guide d'utilisation stipule que [traduction]

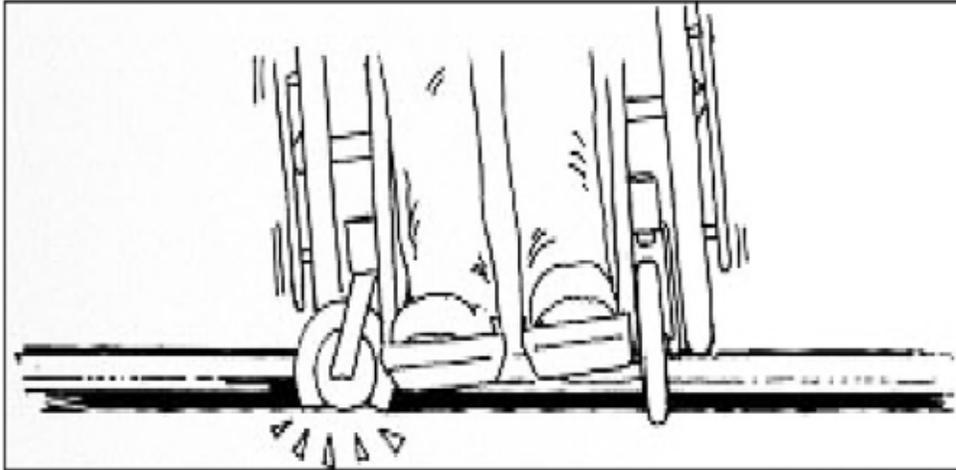
Figure 13. Roulette pivotante d'un fauteuil roulant coincée dans l'ornière (Source : United States Department of Transportation, *Designing Sidewalks and Trails for Access Part II of II: Best Practices Design Guide* (septembre 2001), paragraphe 8.11 : Railroad crossings, figure 8-26)

Les ornières [...] continueront de causer des problèmes aux conducteurs de fauteuils roulants motorisés quand ces derniers essaieront de traverser un passage à niveau, en raison de la faible largeur des roues pivotantes qu'on trouve habituellement à l'avant des fauteuils roulants motorisés et du fait qu'il est difficile de leur faire suivre la direction voulue²³.

produit à un passage à niveau, les roulettes pivotantes peuvent se coincer dans l'ornière et immobiliser le fauteuil roulant (figure 13)^{24, 25}.

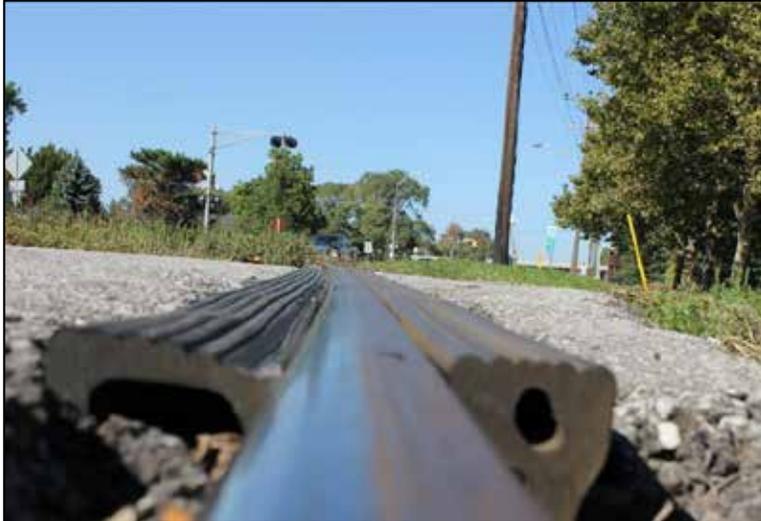
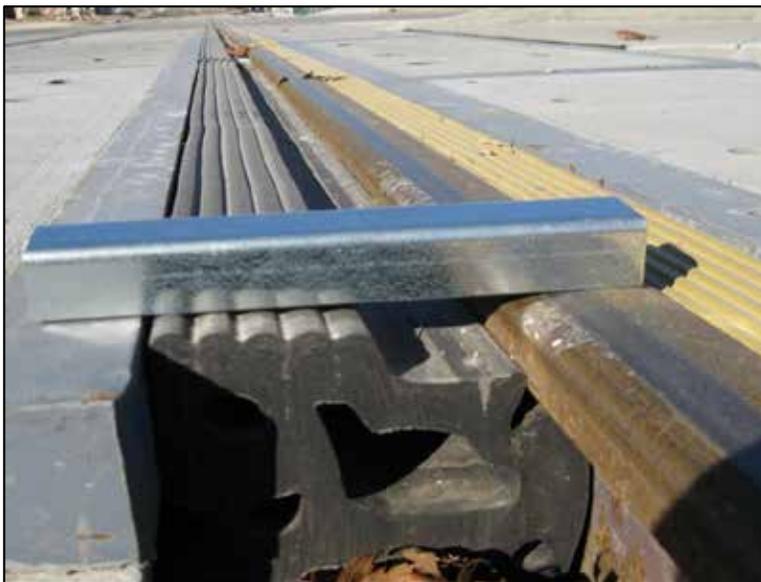
Figure 18. Type de matériau de remplissage des ornières intégré déplaçable actuellement utilisé par le CN (Source : Polycorp)

Figure 19. Type de matériau de remplissage des ornières progressif déplaçable actuellement utilisé aux États-Unis (Source : Polycorp)

En Amérique du Nord, plusieurs compagnies ont créé et mis à l'essai des matériaux de remplissage des ornières (figures 18 et 19). Ces systèmes sont conçus pour réduire le risque que

de petites roues ou de petits objets se coincent dans les ornières, et pour offrir une surface plus lisse afin de contribuer à réduire les risques de trébuchement. Ces produits permettent de rendre les ornières plus étroites et moins profondes, tout en assurant le passage sécuritaire des trains. Lorsqu'un train ou un véhicule d'entretien circule sur la voie, les boudins de roue déplacent le matériau de remplissage des ornières. Après le passage des roues, le système reprend sa position initiale.
