# RAPPORT D'ENQUÊTE SUR LA SÉCURITÉ DU TRANSPORT FERROVIAIRE R19C0015

## MOUVEMENT NON CONTRÔLÉ DE MATÉRIEL ROULANT ET DÉRAILLEMENT DE TRAIN EN VOIE PRINCIPALE

Compagnie de chemin de fer Canadien Pacifique  
Train de marchandises 301-349  
Point milliaire 130,6, subdivision de Laggan  
Yoho (Colombie-Britannique)  
4 février 2019

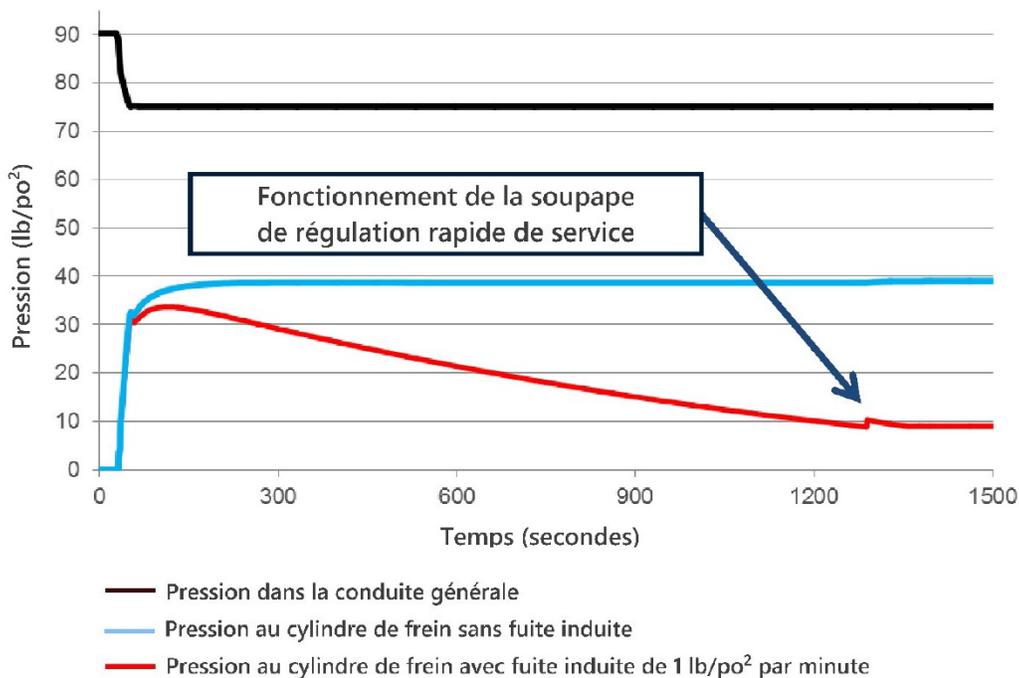
En cas de fuite au cylindre de frein, cependant, la pression au cylindre de frein commencera à diminuer au fil de temps, proportionnellement au débit de la fuite. Dans l'exemple montré à la figure 14, pour un débit de fuite initial de 1 lb/po<sup>2</sup> par minute, la pression atteint 35 lb/po<sup>2</sup>, puis descend à 10 lb/po<sup>2</sup> après environ 20 minutes. Lorsque la pression au cylindre de frein descend sous 10 lb/po<sup>2</sup>, la soupape de régulation rapide de service se déclenche. Dès lors, la pression au cylindre de frein est maintenue entre 8 et 12 lb/po<sup>2</sup>, à peu près l'équivalent d'un serrage de frein minimal, empêchant ainsi les freins du wagon de devenir complètement inefficaces.

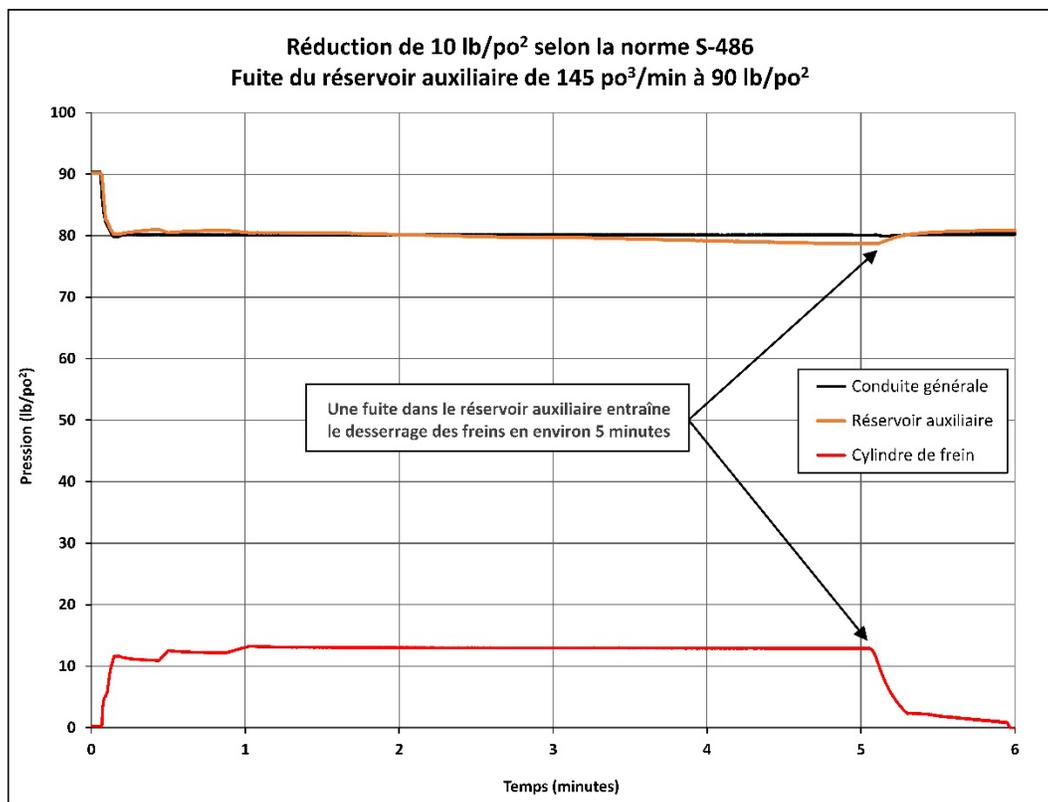
La figure 15 montre les effets d'une fuite du réservoir auxiliaire sur le serrage des freins. Dans cet exemple, une fuite d'air de 145 po<sup>3</sup>/min (le débit de fuite du réservoir auxiliaire maximal permis) a été induite dans le réservoir auxiliaire. Une réduction de 10 lb/po<sup>2</sup> de la pression de la conduite générale a été effectuée et les freins ont été serrés pendant 5 minutes, soit 1 minute de plus que la durée stipulée dans l'essai de fuite du cylindre de frein de la norme S-486. À la fin de cet essai d'une durée prolongée, un desserrage involontaire des freins s'est produit.

Le train à l'étude comprenait différents types de wagons, certains équipés d'un adaptateur à 4 ports et d'autres non. Il est possible qu'une fuite d'un débit supérieur à 145 po<sup>3</sup>/min se soit développée dans le réservoir auxiliaire de certains de ces wagons après leur dernier essai sur wagon individuel, que cette fuite n'ait pas été détectée lors des divers essais de freins sur le terrain, et qu'elle ait causé le desserrage involontaire des freins pendant un serrage des freins de service sur ces wagons.

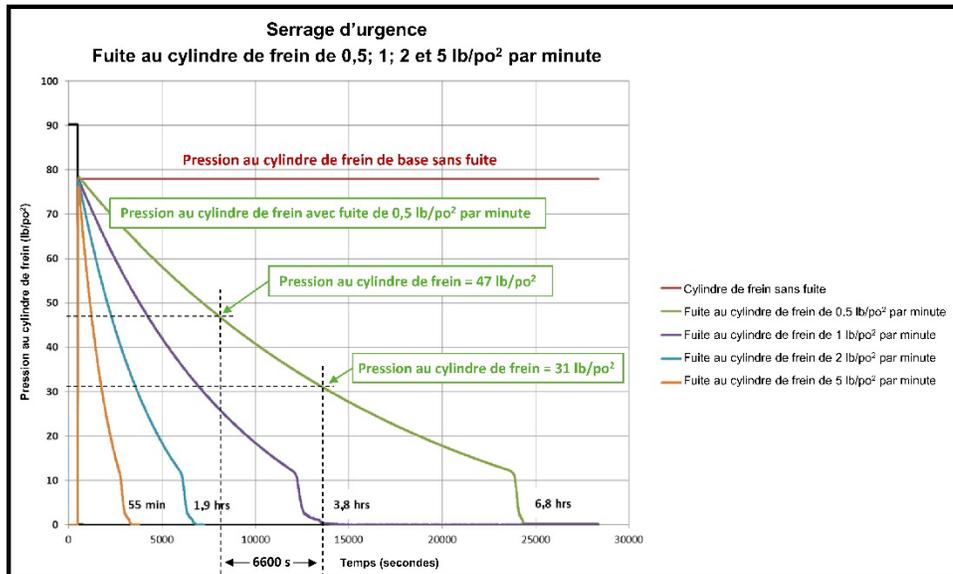
Figure 17. Dégradation de la pression du cylindre de frein après un serrage des freins d'urgence (Source : Wabtec, avec annotations du BST)

La Wabtec Corporation (Wabtec) a effectué des essais sur son banc d'essai de 150 wagons approuvé par l'AAR pour mesurer les changements de pression au cylindre de frein à la suite du serrage des freins d'urgence avec différents débits de fuite induits<sup>51</sup>. L'équipement de freinage sur le banc d'essai reproduit les systèmes de freinage sur des wagons de 50 pieds. La figure 16, issue de ces essais, représente la dégradation de la pression au cylindre de frein avec différents débits de fuite. Elle décrit l'évolution de la pression au cylindre de frein après le serrage des freins d'urgence, puisque toutes les pressions initiales sont d'environ 77 lb/po<sup>2</sup> au temps zéro pour un système de freinage complètement chargé. Le graphique montre que, pour un débit de fuite initial de 0,5 lb/po<sup>2</sup> par minute, la chute de pression de 47 lb/po<sup>2</sup> à 31 lb/po<sup>2</sup> (la pression à laquelle la force de freinage devient

insuffisante pour maintenir le train à l'étude immobile sur la pente) prendra environ 6600 secondes (1 heure et 50 minutes).

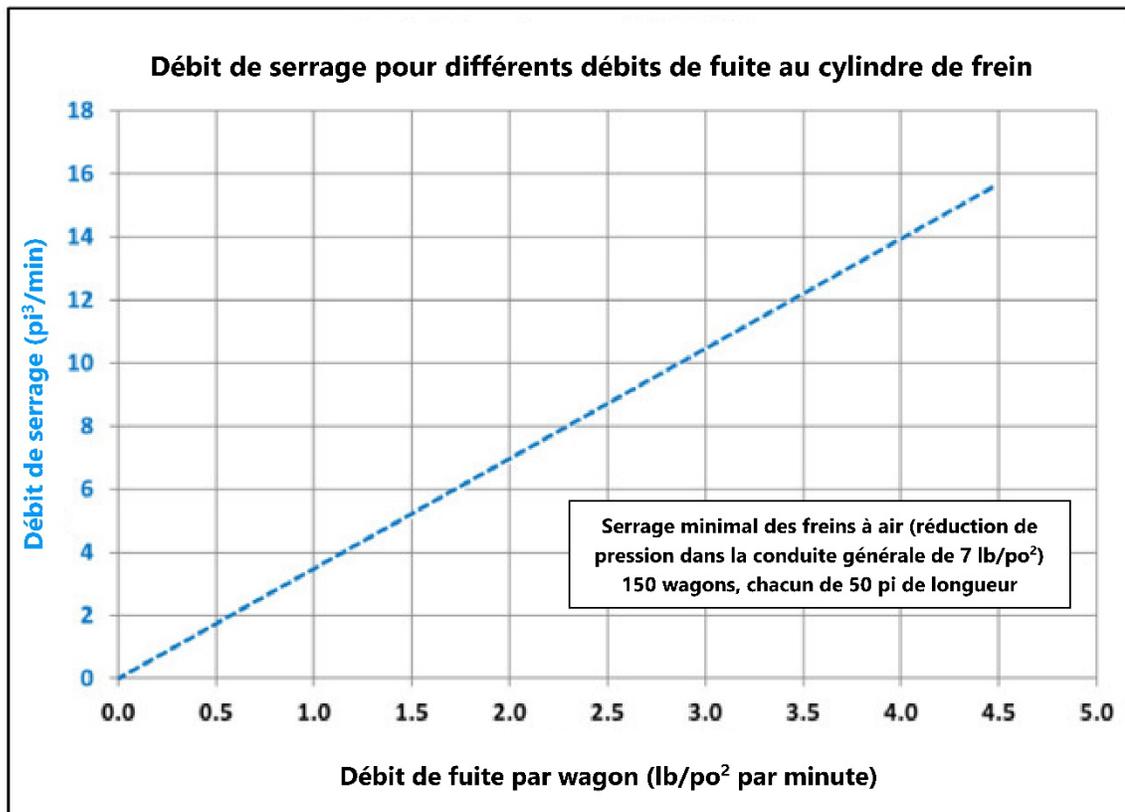
Figure 19. Augmentation du débit de serrage sur 150 wagons, chacun d'une longueur de 50 pi (Source : Wabtec, avec annotation du BST)

La figure 18 montre comment la demande de débit dans la conduite générale augmente pour compenser les différents débits de fuite au cylindre de frein. Le graphique présente les résultats des essais effectués sur le banc d'essai à 150 wagons de Wabtec avec une réduction minimale de la pression de la conduite générale (7 lb/po<sup>2</sup>). Si les 150 wagons au banc d'essai avaient des cylindres de frein fuyant à un débit de 3 lb/po<sup>2</sup> par minute, l'augmentation totale du débit d'air de serrage serait seulement d'environ 10 pi<sup>3</sup>/min. Il serait possible de remarquer une telle augmentation du débit d'air seulement s'il y avait déjà un débit d'air d'au moins 20 pi<sup>3</sup>/min circulant dans la conduite générale (un débit en-deçà de 20 pi<sup>3</sup>/min apparaît comme 0 sur le débitmètre de la locomotive).

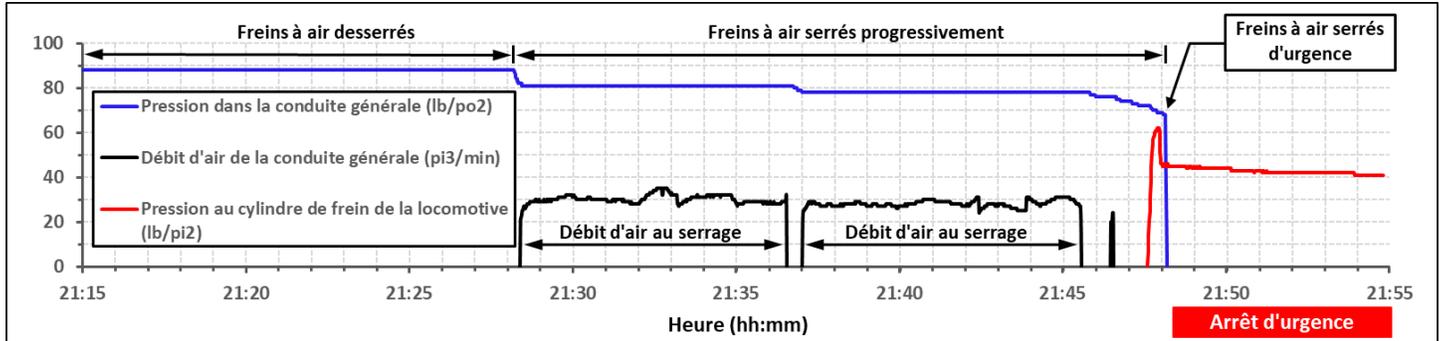
Figure 20. Graphique montrant l'augmentation imprévue du débit d'air alors que le train descendait Field Hill (Source : BST, d'après les données du consignateur d'événement de la locomotive UP 5359)

Peu de temps après avoir quitté la gare de triage d'Alyth, le ML descendant a remarqué une augmentation du débit d'air dans la conduite générale chaque fois que les freins à air étaient serrés. Ces augmentations du débit d'air de serrage se sont produites lors de l'immobilisation du train pour des croisements à Keith, à Banff et à Eldon. De plus, une augmentation soudaine et involontaire du débit d'air s'est produite peu après avoir effectué une réduction minimale de 7 lb/po<sup>2</sup> de la pression dans la conduite générale alors que la tête du train amorçait la descente de Field Hill. Environ 8 minutes plus tard, lorsque la pression de la conduite générale a été réduite de 3 lb/po<sup>2</sup> supplémentaires, une autre augmentation du débit de serrage a été remarquée.

35 pi<sup>3</sup>/min quelques secondes après une réduction de la pression de la conduite générale pendant la descente initiale vers Partridge, comme illustré à la figure 19.

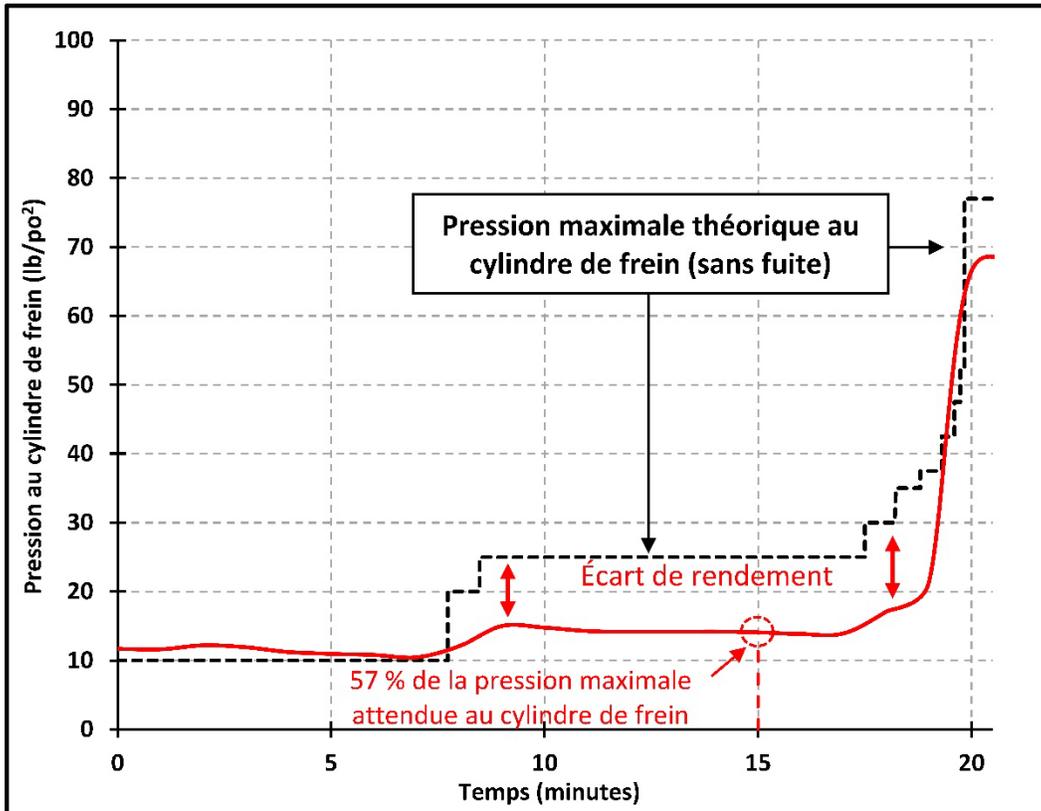
Figure 21. Ensemble des pressions au cylindre de frein des 13 wagons lors de l'essai de serrage des freins de service du 8 février 2019 (Source : BST)

La figure 20 montre comment l'ensemble des pressions au cylindre de frein de l'essai effectué le 8 février 2019, à des températures de -19 °C à -21 °C, a changé avec le temps. La pression au cylindre de frein moyenne des 13 wagons récupérés a été calculée et tracée à partir des mesures de l'essai sur une période de 20 minutes (ligne pleine dans la figure 20). La pression maximale théorique de base au cylindre de frein sans fuites apparaît en pointillé, à titre de référence.

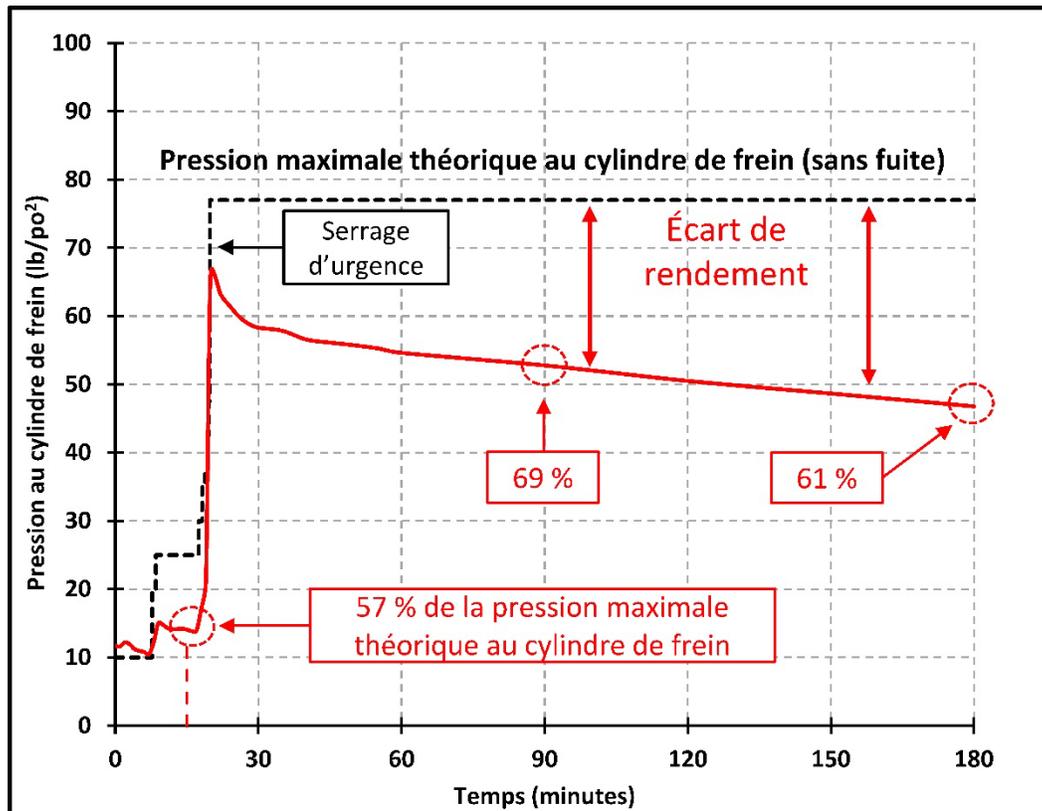
Figure 22. Ensemble des pressions au cylindre de frein des 13 wagons lors de l'essai de serrage des freins d'urgence du 8 février 2019 (Source : BST)

Les 13 wagons ont réagi au serrage des freins d'urgence avec une augmentation de la pression au cylindre de frein. L'essai a duré 180 minutes. La pression au cylindre de frein moyenne a commencé à 67 lb/po<sup>2</sup> (87 % de la pression maximale théorique), puis est descendue à 47 lb/po<sup>2</sup> à la fin de l'essai. Après 90 minutes, la pression au cylindre de frein moyenne était à 69 % de la pression maximale théorique au freinage d'urgence. Après 180 minutes, la pression au cylindre de frein moyenne était à 61 % de la pression maximale théorique au freinage d'urgence, et 9 wagons (69 % du nombre total de wagons) avaient une pression au cylindre de frein d'au moins 50 lb/po<sup>2</sup>.

La figure 21 montre comment l'ensemble des pressions au cylindre de frein lors de l'essai du 8 février 2019 a changé au fil du temps pendant le serrage des freins d'urgence. La figure prolonge également la durée exprimée à la figure 20 de 20 minutes à 180 minutes (3 heures). La pression au cylindre de frein moyenne des 13 wagons récupérés a été calculée et tracée à partir des mesures de l'essai.

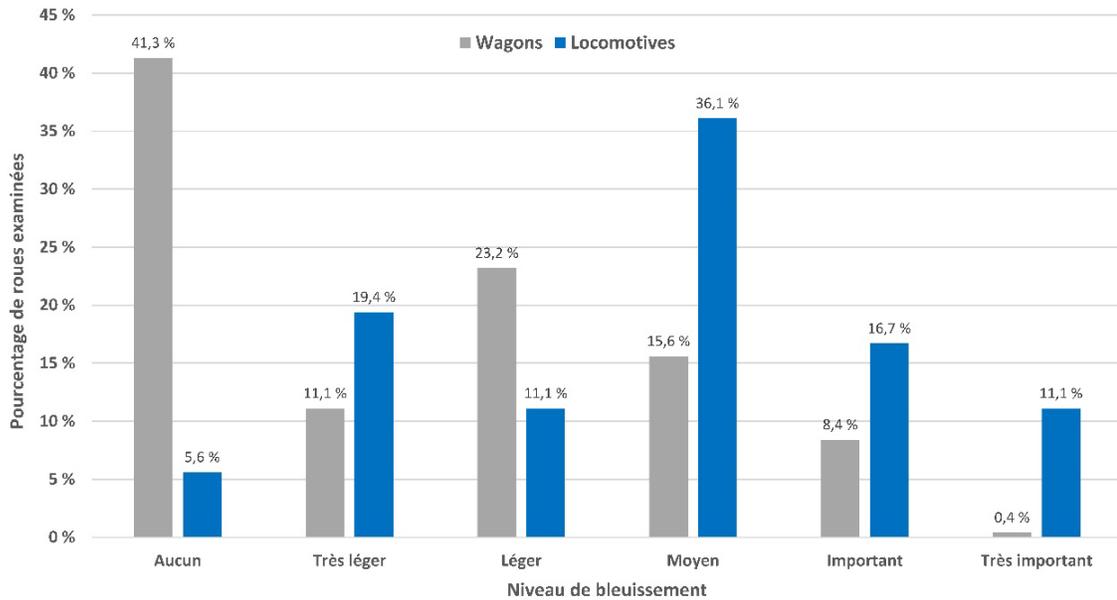
Figure 25. Niveau de bleuissement sur les roues inspectées, avec comparaison entre les locomotives et les wagons (Source : BST)

Contrairement aux roues des wagons, la majorité des roues des locomotives, soit presque 64 %, présentaient un bleuissement moyen, important ou très important. Moins de 6 % ne présentaient aucun signe de bleuissement. Les niveaux élevés de bleuissement sur les locomotives peuvent être attribués à la pression au cylindre de frein de la locomotive, qui est maintenue directement à partir du réservoir principal de la locomotive chaque fois que les freins de locomotive sont serrés. Comparativement à celles de la locomotive de tête à traction répartie, les roues des 2 locomotives télécommandées présentaient moins de bleuissement, comme on s'y attendait. Cela est attribuable au fait que sur les locomotives télécommandées, la pression au cylindre de frein était limitée à un maximum de 45 lb/po<sup>2</sup> après le serrage des freins d'urgence (comparativement à 72 lb/po<sup>2</sup> pour la locomotive de tête).

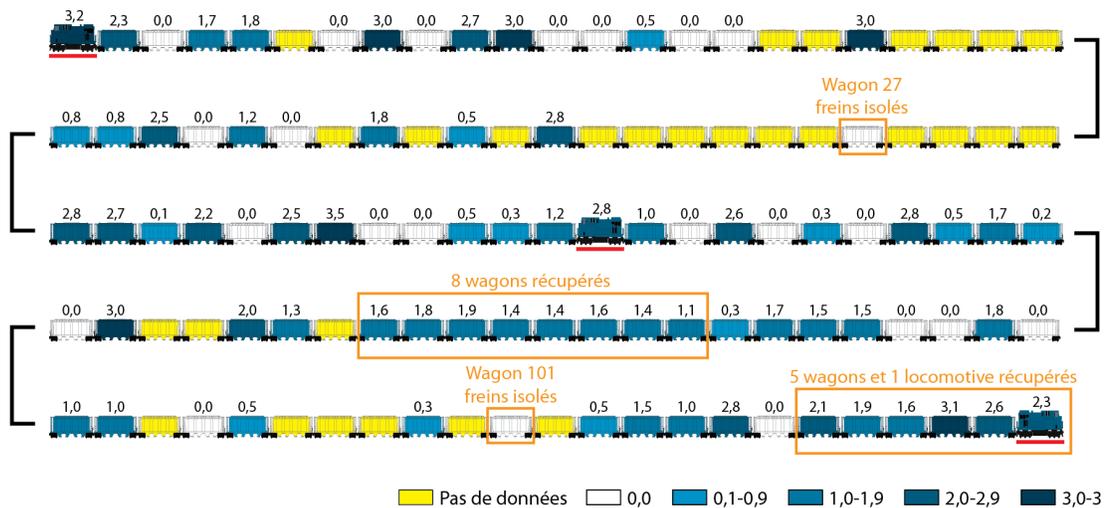
Figure 26. Illustration du bleuissement sur le train à l’étude\* (Source : BST)

Les numéros de série ont été relevés sur le moyeu intérieur de chaque ensemble de roues et ont été comparés aux numéros de série des wagons et à la position de l’essieu de chaque ensemble de roue examiné. La figure 25 montre le niveau de bleuissement des roues de chaque wagon et locomotive du train. La nuance de bleu représente le niveau de bleuissement constaté. Aucune donnée n’était disponible pour les wagons en jaune. Les données n’étaient pas disponibles pour toutes les roues des wagons. Par conséquent, une valeur moyenne (par wagon) a été utilisée dans tous les cas. Les niveaux de bleuissement semblaient être répartis de manière aléatoire dans le train. Les roues de 35 wagons à céréales ne présentaient pas de bleuissement ou présentaient un bleuissement de niveau 1 (bleuissement très léger).

\* L’échelle de bleuissement sur cette image est de 0 à 3,9 plutôt que de 0 à 5, car le nombre pour chaque wagon représente la moyenne de toutes les roues examinées sur ce wagon.

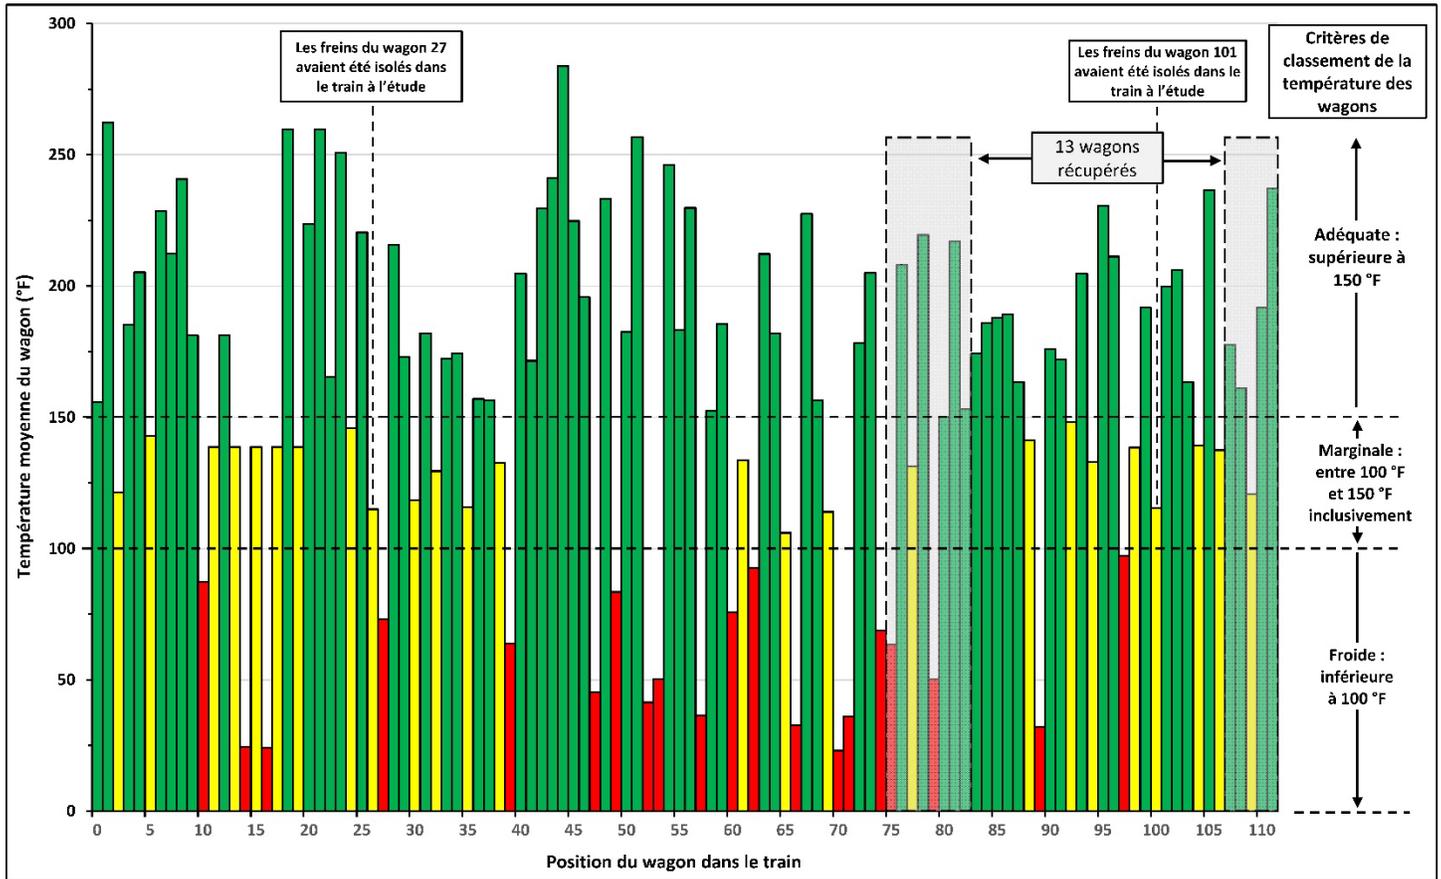
Figure 27. Température moyenne de chacun des 112 wagons du train, calculée d'après les données du détecteur de température des roues au point milliaire 111,7 (Source : BST)

En utilisant les données du WTD au point milliaire 111,7, la figure 27 montre la température moyenne de chacun des 112 wagons du train, de la tête (à gauche) à la queue (à droite). Les wagons sont représentés par différentes couleurs, en fonction de leur température moyenne, afin de refléter leur classement respectif en ce qui concerne l'efficacité du freinage. Comme la figure l'illustre, on a relevé des différences de température importantes d'un wagon à l'autre, et plusieurs wagons présentaient une température moyenne bien inférieure à 100 °F, ce qui indique clairement que leurs freins étaient soit inefficaces, soit carrément non fonctionnels.

- \* Les freins des wagons occupant les positions 27 et 101 étaient isolés le jour de l'événement et n'ont donc pas contribué à la capacité de freinage du train.
- \*\* Les températures moyennes des wagons représentées dans la figure sont fondées sur des températures ambiantes plus chaudes que celle qui prévalait le jour de l'événement.

Le tableau 11 montre le nombre et le pourcentage de wagons et la température moyenne<sup>71</sup> dans les 3 différents groupes de classement. Au détecteur du point milliaire 111,7, 60 % des wagons présentaient un freinage adéquat, 22 % présentaient un rendement au freinage marginal et 18 % avaient des systèmes de freinage non fonctionnels.

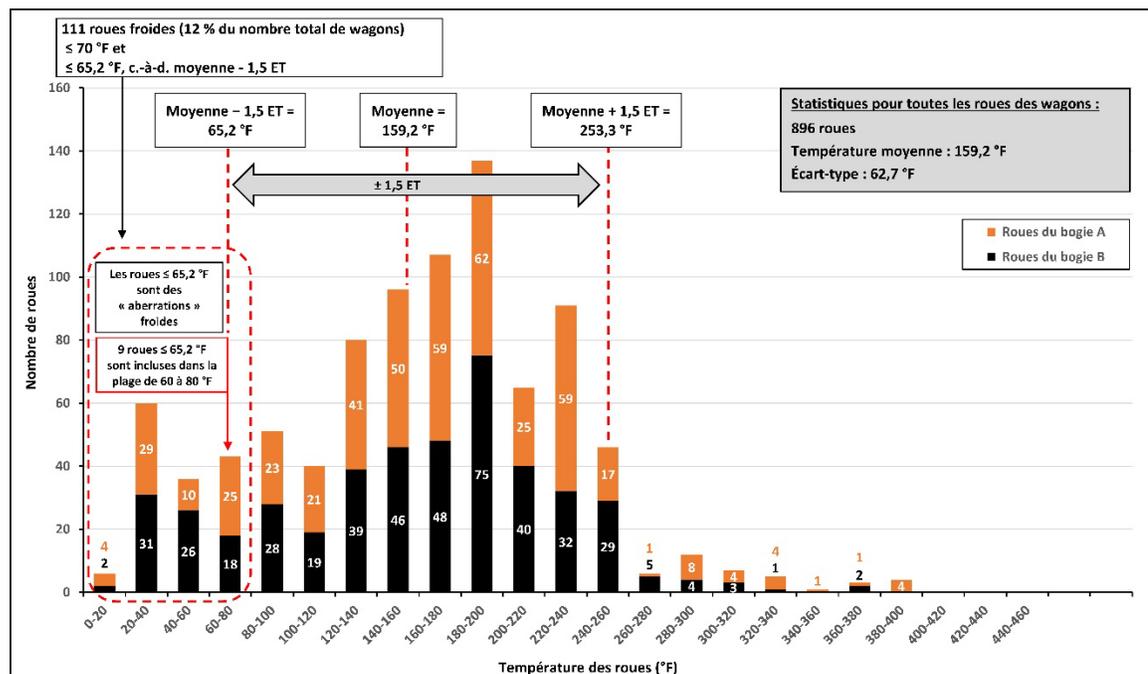
Figure 30. Répartition des roues par plage de température pour les wagons du train à l'étude, d'après les données obtenues du détecteur au point milliaire 111,7 (Source : BST)

La figure 30 présente un histogramme de la répartition des 896 roues par plage de température, en se fondant sur les données obtenues du WTD au point milliaire 111,7 de la subdivision de Mountain. La grosse flèche à 2 têtes montre les plages de température qui sont à moins de 1,5 écart-type (c.-à-d. 94,1 °F) à gauche ou à droite de la température moyenne des roues (c.-à-d. 159,2 °F).

Dans cette figure, les roues dont la température était inférieure à 80 °F (soit 145 roues) sont indiquées dans l'encadré pointillé de gauche. De ce nombre, 111 respectaient les critères de roues froides (moins de 70 °F et 1,5 écart-type, soit 65,2 °F).

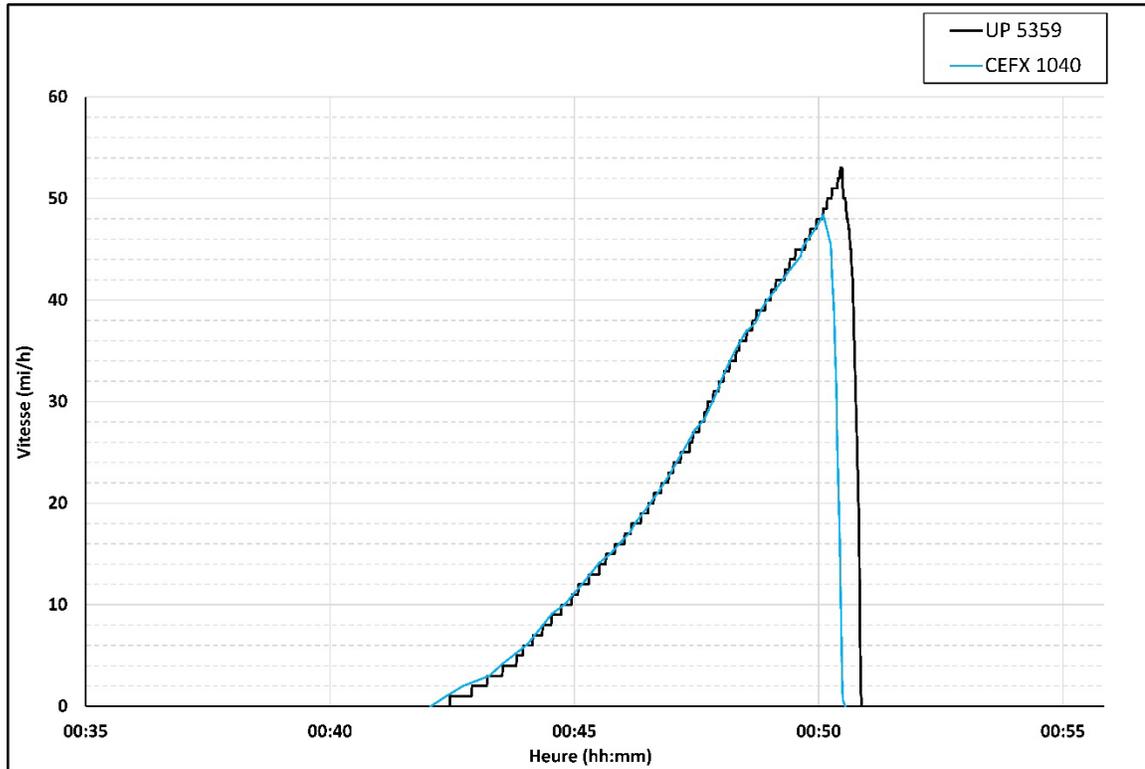
Figure 31. Profils de vitesse du consignateur d'événements de locomotive pour les locomotives en milieu (UP 5359) et en queue (CEFX 1040) de train pendant le mouvement non contrôlé (Source : BST)

Entre le moment où le train a commencé à rouler par lui-même alors que les freins avaient été serrés d'urgence, et le moment où il a déraillé à une vitesse d'environ 53 mi/h, quelque 8,5 minutes se sont écoulées. La figure 30 montre le tracé du profil de vitesse du CEL pendant cette période pour la locomotive à traction répartie en milieu de train (UP 5359) et pour la locomotive à traction répartie en queue de train (CEFX 1040). Les données de la locomotive CEFX 1040 indiquent que la vitesse de la locomotive en queue de train a chuté rapidement d'environ 48 mi/h à 0 mi/h lorsque la partie arrière du train a déraillé. Les

données de la locomotive UP 5359 indiquent qu'environ 23 secondes plus tard, la vitesse de la locomotive en milieu de train a chuté rapidement de 53 mi/h à 0 mi/h lorsque la partie du milieu du train a déraillé. Les données de la locomotive UP 5359 sont représentées par une ligne en escalier, car le CEL a enregistré la vitesse en tant que valeur entière, alors que le CEL de la locomotive CEFX 1040 a enregistré la vitesse à 1 décimale près.

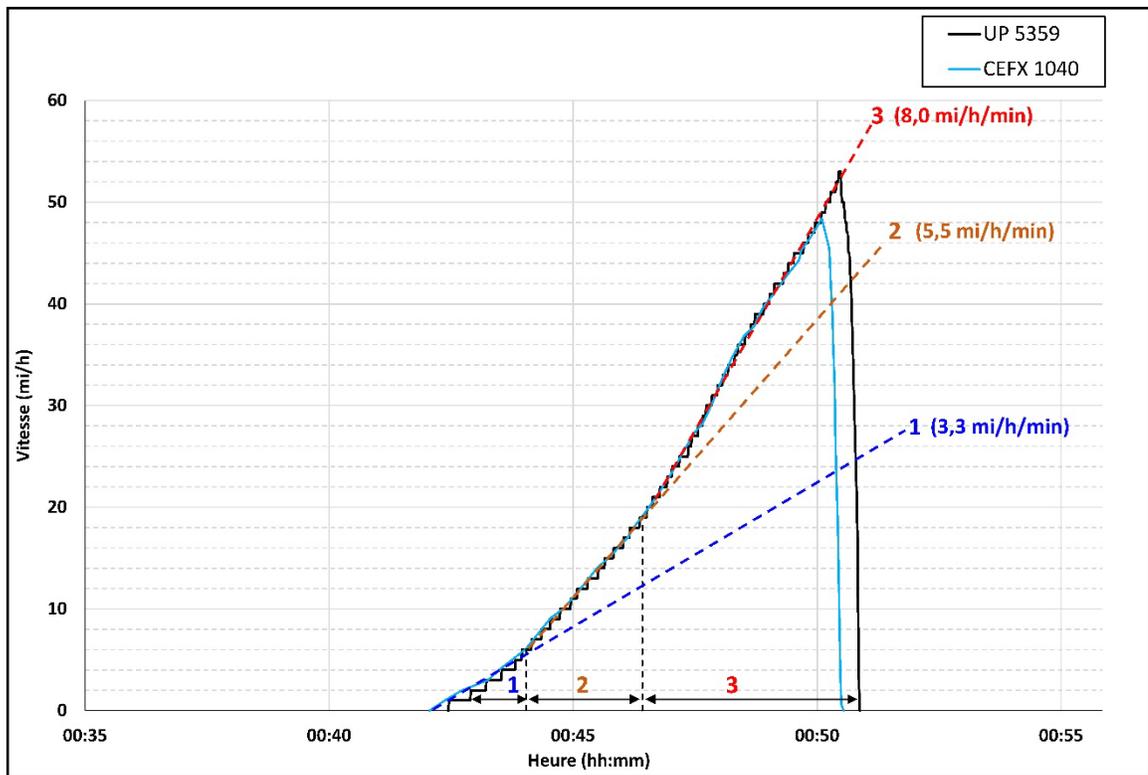
Figure 32. Lignes de tendance pour les 3 accélérations distinctes lors du mouvement non contrôlé (Source : BST)

Les 3 accélérations sont illustrées à la figure 32 sous forme de 3 lignes de tendance superposées aux tracés de vitesse de la figure 31.

- La ligne de tendance 1 illustre le fait que le train a présenté une accélération constante de 3,3 mi/h/min durant les 2 minutes et 1 seconde initiales, alors que la vitesse augmentait de 0,0 mi/h à 6,1 mi/h. Dans toute cette plage de vitesse, on s'attend naturellement à un frottement plus élevé de la semelle de frein. Ainsi, la ligne de tendance de l'accélération n'est pas aussi abrupte que la ligne de tendance 2.
- La ligne de tendance 2 illustre le fait que l'accélération est demeurée constante à 5,5 mi/h/min pendant les 2 minutes et 23 secondes suivantes, alors que la vitesse passait de 6,1 mi/h à 19,1 mi/h. Dans cette plage de vitesse, le frottement initial de la semelle de frein diminuera et, en l'absence d'évanouissement par frottement,

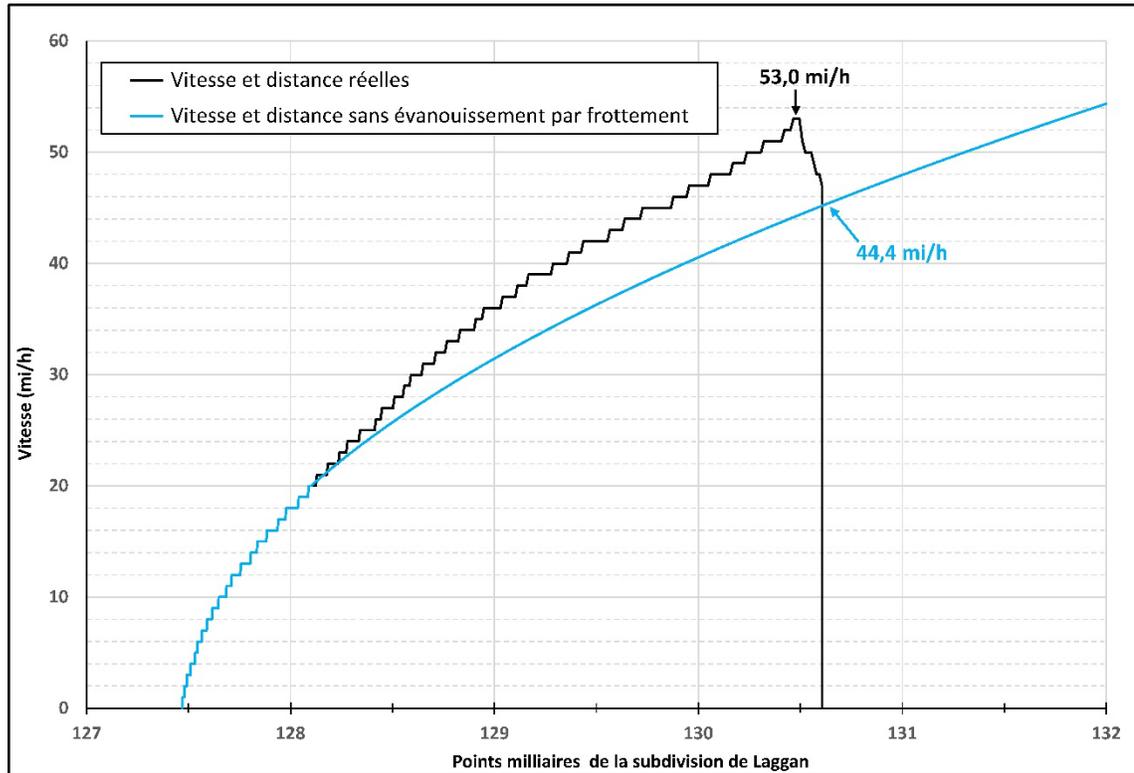
Figure 33. Vitesses calculées pour la locomotive de tête avec et sans évanouissement par frottement (Source : BST)

La figure 33 montre les courbes de vitesse en fonction de la distance pour la locomotive de tête, avec et sans évanouissement par frottement. Les valeurs pour la vitesse réelle et la distance parcourue ont été captées par le CEL de la locomotive UP 5359, mais la distance a été décalée de 3349 pieds afin de représenter l'emplacement réel de la locomotive de tête du train (plutôt que la locomotive en milieu de train). Comme l'illustre la figure :

- S'il n'y avait eu aucun évanouissement par frottement, l'augmentation de la vitesse se serait produite au taux plus lent de 5,5 mi/h/min, et la vitesse du train au pont de la rivière Kicking Horse aurait été de 44,4 mi/h, ce qui représente une réduction de 8,6 mi/h.

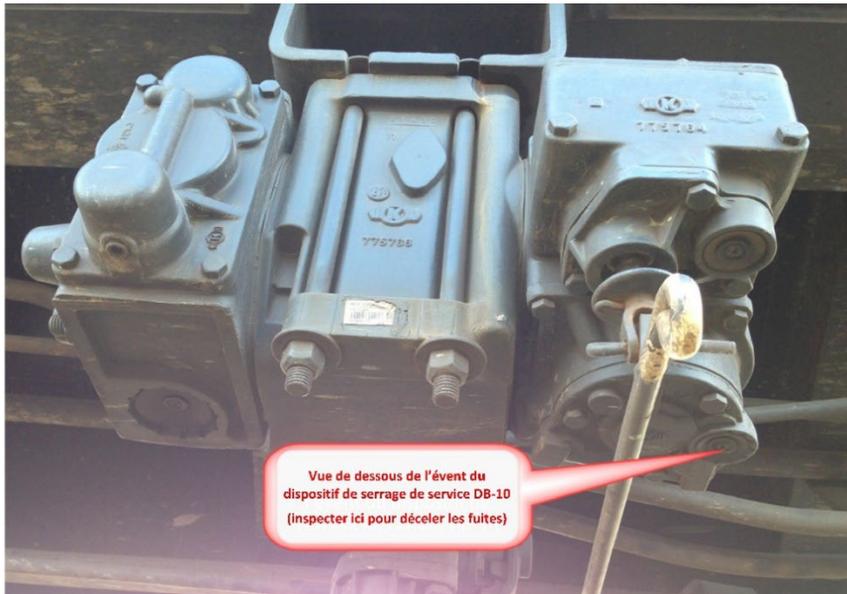
Figure 34. Vue de dessous du dispositif de serrage de service DB-10 qui montre l'orifice d'échappement du couvercle inférieur (Source : New York Air Brake, traduction par le BST)

La lettre générale de NYAB décrivait une condition caractérisée par un débit d'air accru dans la conduite générale et une fuite du réservoir auxiliaire après le serrage des freins. Le débit d'air accru était causé par une fuite dans l'orifice d'échappement du couvercle inférieur du dispositif de serrage de service DB-10 en raison d'un joint de caoutchouc usé (figure 34).

- Des wagons individuels présentant une fuite excessive au distributeur de wagon pourraient ne pas pouvoir maintenir le serrage des freins de service (ce qui pourrait entraîner le desserrage imprévu des freins).

- Le débit d'air excessif peut entraîner un serrage accru des freins sur la partie arrière du train et se traduire par des freins qui collent.
- Les essais sur wagons individuels effectués à des températures supérieures à 40 °F (4,4 °C) ne permettront pas d'identifier les distributeurs qui doivent être mis hors service en raison de cette condition.

- Les dispositifs de serrage DB-10 des distributeurs qui sont soumis à de fortes vibrations sur des wagons ayant accumulé beaucoup de kilométrage peuvent éventuellement développer une fuite à basse température après 13 ans.

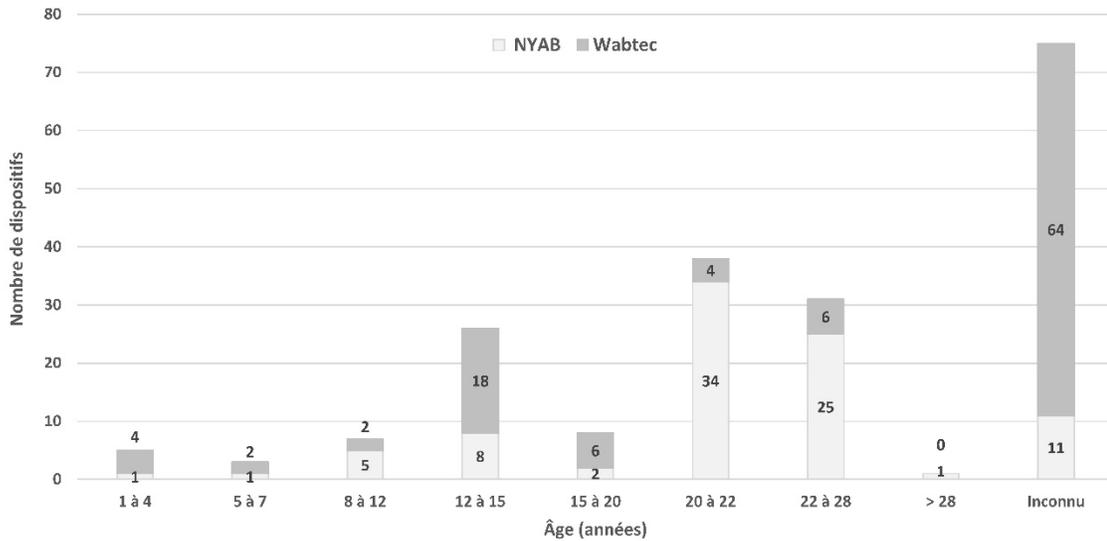
Figure 35. Répartition des dispositifs de serrage des distributeurs par âge et par fabricant (Source : BST)

Selon les intervalles d'âge indiqués par le fabricant, 78 dispositifs de serrage du train à l'étude dont la date de fabrication était connue avaient plus de 15 ans (figure 35). Wabtec n'a commencé à utiliser les étiquettes d'identification du FEO et les numéros de série qu'après 1996, ce qui porte à croire que les dispositifs de serrage Wabtec qui n'avaient pas d'étiquette d'identification du FEO ont probablement été fabriqués avant cette année. Si les dispositifs de serrage Wabtec qui n'ont pas d'étiquette d'identification du FEO sont ajoutés aux 78 dispositifs susmentionnés, le nombre de dispositifs âgés de plus de 15 ans totalise 142 (63 % du nombre total).

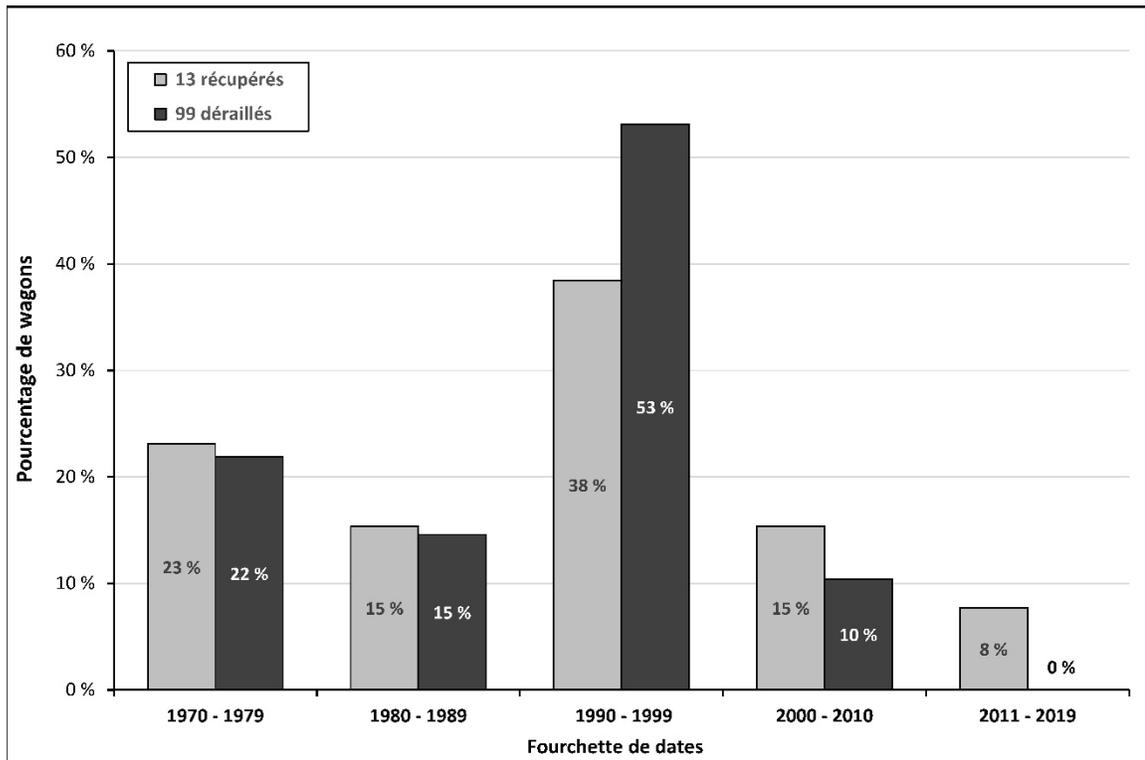
Figure 36. Âge des wagons déraillés et des wagons récupérés du train à l'étude (Source : BST, à l'aide des données de la base de données de l'Universal Machine Language Equipment Register [UMLER], tenue à jour par l'Association of American Railroads)

Comme le montre la figure 36, l'âge des wagons récupérés était semblable à celui des wagons déraillés. Cela a été confirmé par un test de Student sur échantillons indépendants, qui a montré qu'il n'existait aucune différence importante entre l'âge des wagons récupérés (moyenne ( $M$ )=26,1 années, écart-type ( $SD$ )= 12,8 années) et celui des wagons déraillés ( $M$ =27,9 années,  $SD$ =10,1 années);  $t(107)=0,602$ , probabilité ( $p$ )= 0,549<sup>97</sup>.

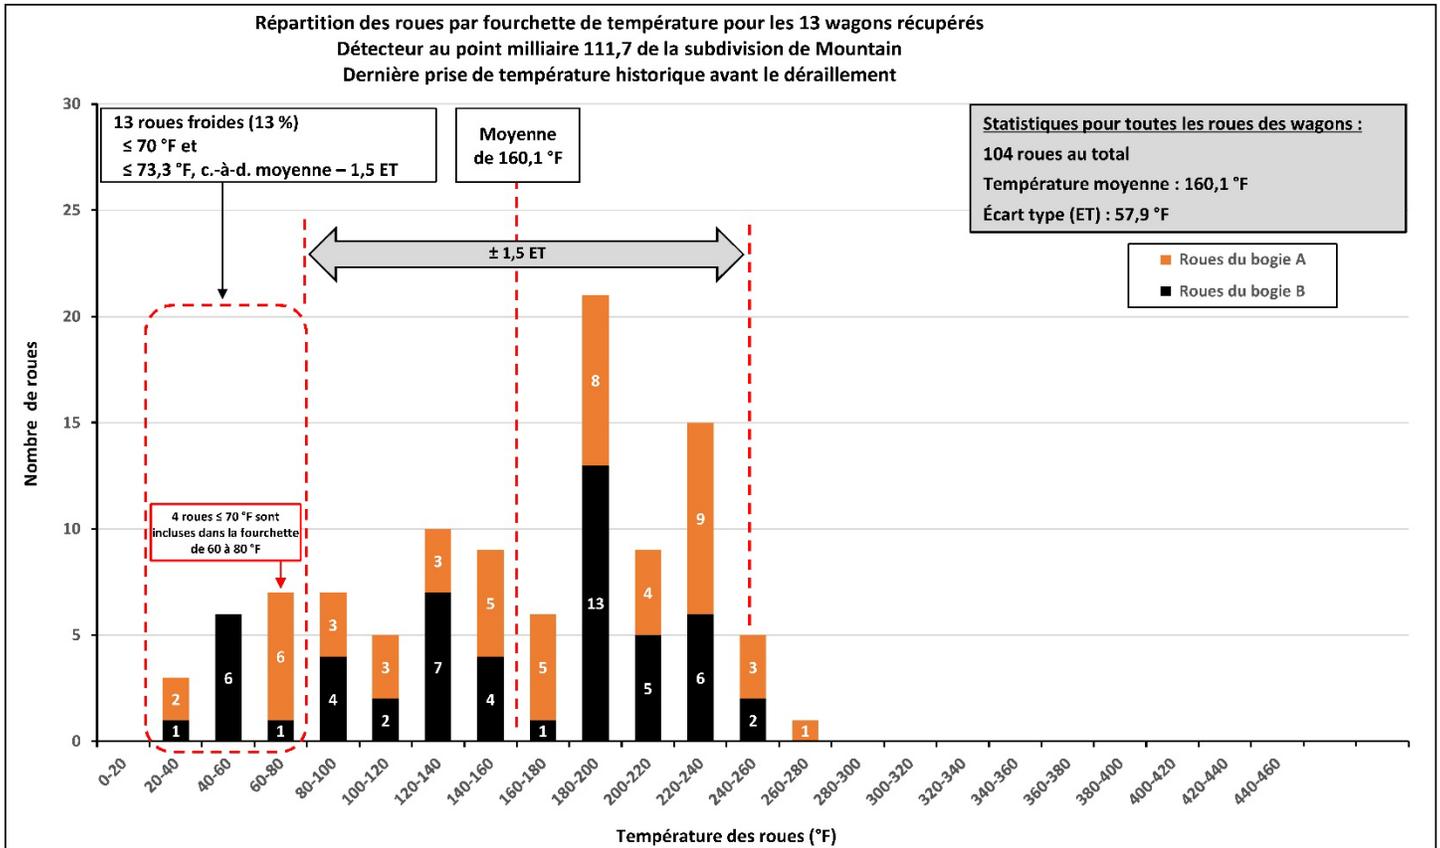
Figure 37. Répartition des roues par fourchette de température pour les 13 wagons récupérés (Source : BST)

Les données du WTD au point milliaire 111,7 pour les 13 wagons récupérés et pour les 99 wagons qui ont déraillé et ont été détruits ont fait l'objet d'une comparaison. Le tableau 18 présente un résumé des statistiques, et les figures 37 et 38 montrent un

Wagons	Température moyenne des roues (°F)	Écart-type (°F)	Nombre total de roues	Roues froides
13 wagons récupérés	160,1	57,9	104	13 (13 %)
99 wagons déraillés	159,1	63,6	792	99 (13 %)

Pris ensemble, ces tests et observations sur les caractéristiques fondamentales des wagons (âge, historique de maintenance, distributeurs, données des WTD) démontrent que les 13 wagons récupérés sont représentatifs des wagons du train entier.

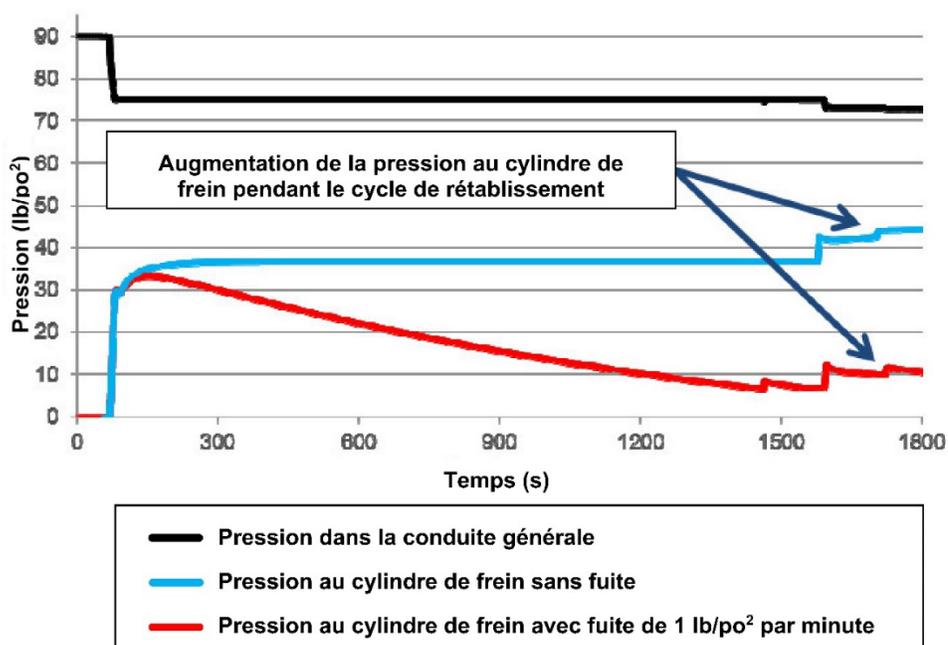
D'après la norme S-486 de l'AAR, la limite maximale acceptable de fuite au cylindre de frein lors d'un SCT est de 1 lb/po<sup>2</sup> par minute<sup>100</sup>. La figure 45 illustre l'activation de la fonction de BCM à ce taux de fuite lors d'un serrage des freins automatiques par une réduction de 15 lb/po<sup>2</sup> de la pression dans la conduite générale. Cette figure montre que, sans BCM, la pression initiale au cylindre de frein de 37 lb/po<sup>2</sup> aura fui jusqu'à la pression d'entre 8 et 12 lb/po<sup>2</sup> maintenue par la soupape de régulation rapide de service après 20 minutes (1200 secondes) d'un serrage de frein prolongé dans une longue pente descendante. La fonction de BCM rétablira la pression perdue au cylindre de frein à son niveau visé de 37 lb/po<sup>2</sup> en utilisant l'air de la conduite générale pour compenser la fuite.

En maintenant la pression au cylindre de frein visée afin de compenser la perte de pression d'air au cylindre de frein attribuable à une fuite, la fonction de BCM améliore l'efficacité globale des freins automatiques du train par températures extrêmement froides. L'efficacité accrue des freins améliore à son tour la conduite du train et permet de maintenir un serrage uniforme des freins afin d'équilibrer la vitesse du train dans des pentes descendantes, même lorsque des wagons présentent une fuite au cylindre de frein. Les essais sur le terrain ont démontré que la fonction de BCM peut compenser une fuite au cylindre de frein pouvant aller jusqu'à 2 lb/po<sup>2</sup> par minute (le double de la limite maximale acceptable indiquée dans la norme S-486 de l'AAR).

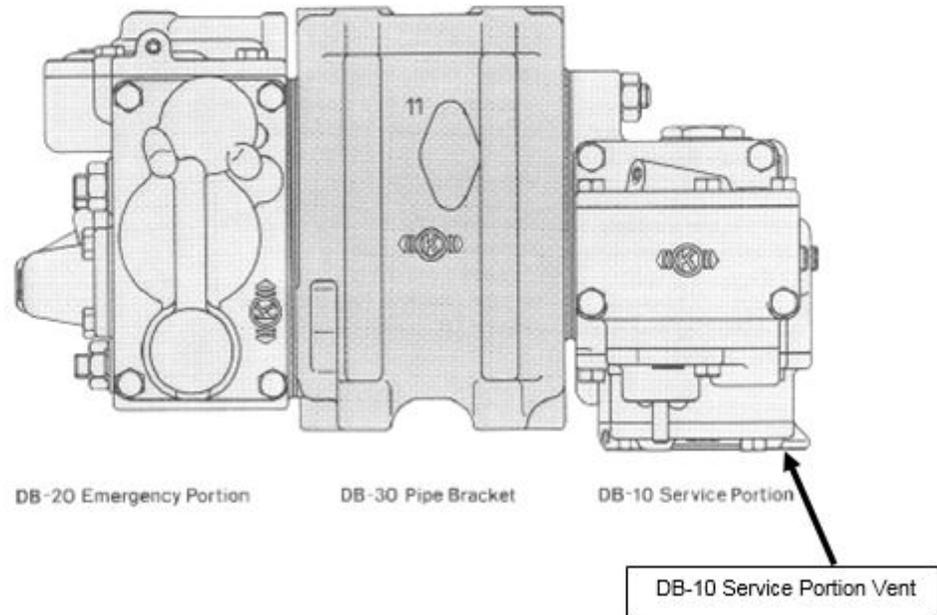
## General Letter: Cold Temperature DB-10 Auxiliary Reservoir Leakage

NYAB has been investigating concerns from several railroads regarding low temperature air brake operating issues which could cause train delays in yards and terminals: at a train level, evidence of the symptom begins with increased Brake Pipe air flow from the controlling (Lead) locomotive after a brake application has been initiated. This increased head end air flow is caused by leakage from the bottom cover exhaust port of the DB-10 Service Portion on the brake control valve.

- Observe: Car brakes apply, but air blows from the bottom vent of the DB-10 Service Portion
- Trains experiencing high air flow with the brakes applied should be inspected for the presence of suspect DB-10 Service Portions
- Dragging brake condition is sensed or observed during train operation

Any valve portion experiencing one or more of the described symptoms should be removed from service as soon as practical and refurbished per New York Air Brake Maintenance Specification NYR-332.

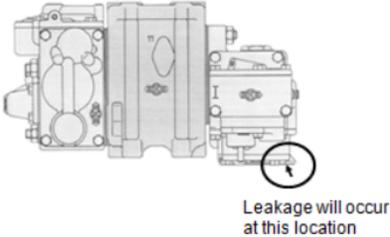
<b>CANADIAN PACIFIC</b>	Posted Date / Time: 11/18/13 – 0800 MST
<b><u>SYSTEM BULLETIN</u></b>	
<b>BULLETIN NO: CPSB048-13</b>	<b>Date: Nov 18, 2013</b>
<b>To: All Transportation Employees</b>	<b>All Regions</b>
<b>SUBJECT: AAR Maintenance Advisory - Control Valve Leakage</b>	
<p>The AAR has issued a maintenance advisory in regards to leakage issues on cars with certain control valve types. The valves are fully operational, however when operating in cold weather, the leakage may in extreme cases cause a heavier than commanded brake application to occur. In addition, the manufacturer has advised that there is an exceptionally rare possibility of an undesired release of the brakes on those specific cars.</p> <p>There are two key signs that can indicate that one or more of these valves are part of your train.</p> <ul style="list-style-type: none"> <li>• When commanding a brake application (BP reduction), the engineer may notice an increase in flow on the air flow gauge. <i>(During normal brake applications, flow should not increase to any higher level than when brakes were released, i.e. true flow/gradient.)</i></li> <li>• When performing brake tests, (during inspection with the air brakes applied), a noticeable leak can be detected at the control valve on the car. <i>(Note: When the brake is released, the leak will stop.)</i></li> </ul> <div style="text-align: center;">

<p style="margin-left: 100px;">Leakage will occur at this location</p> </div> <p><b>Required Actions if one or both of the above symptoms occur:</b></p> <ul style="list-style-type: none"> <li>• While enroute, should the Locomotive Engineer notice an increase in flow during a brake application, the crew must advise the RTC. The RTC will notify the Mechanical desk in the Operations Centre, who will arrange for an inspection of the train at a suitable Mechanical location. In the event that the above condition exists and a undesired release of the brake occurs, the train must be stopped and inspection made with the brake applied to identify and cut-out any of the suspect valves.</li> <li>• During a brake test inspection (brake applied), if there is an increase in flow and one or more of the suspected valves are identified, the suspected car(s) must be cut-out and the RTC notified.</li> </ul> <p><b>Note:</b> The condition must be noted on the Crew Information Form / Train Brake Status Form.</p> <p>Mechanical personnel have been advised and will also be on the lookout for these cars when performing brake test inspections.</p> <p>Work Smart, Stay Safe.</p>
