Rapport d'enquête sur la sécurité du transport ferroviaire R20D0013

COLLISION À UN PASSAGE À NIVEAU

Train de banlieue EXO 182

Point milliaire 9,91, subdivision de Parc du Chemin de fer Canadien Pacifique

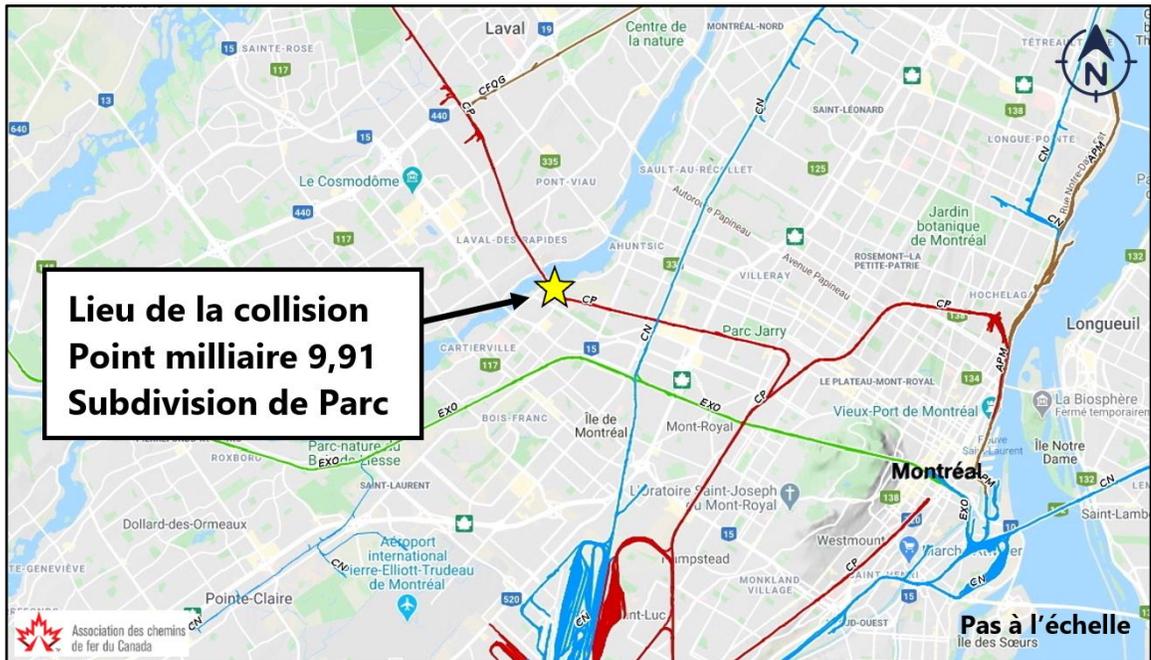
Figure 1. Secteur de la collision (Source : Association des chemins de fer du Canada, Atlas des chemins de fer canadiens, avec annotations du BST)

Le train, circulant en direction est sur la voie principale sud, a traversé le pont de l'île Perry en direction de la gare Bois-de-Boulogne (point milliaire 8,90). Vers 9 h 22², le train approchait du passage à niveau (PN) public du boulevard Gouin Ouest (point milliaire 9,91) à une vitesse de 44 mi/h (figure 1).
