RAPPORT D'ENQUÊTE SUR LA SÉCURITÉ DU TRANSPORT FERROVIAIRE R22V0238

COLLISION ENTRE UN TRAIN ET UN VÉHICULE D'ENTRETIEN

Compagnie de chemin de fer Canadien Pacifique
Train de marchandises 302-25 et véhicule rail-route L15034
Point milliaire 116,7, subdivision de Shuswap,
Près de Campbell Creek (Colombie-Britannique)
29 décembre 2022

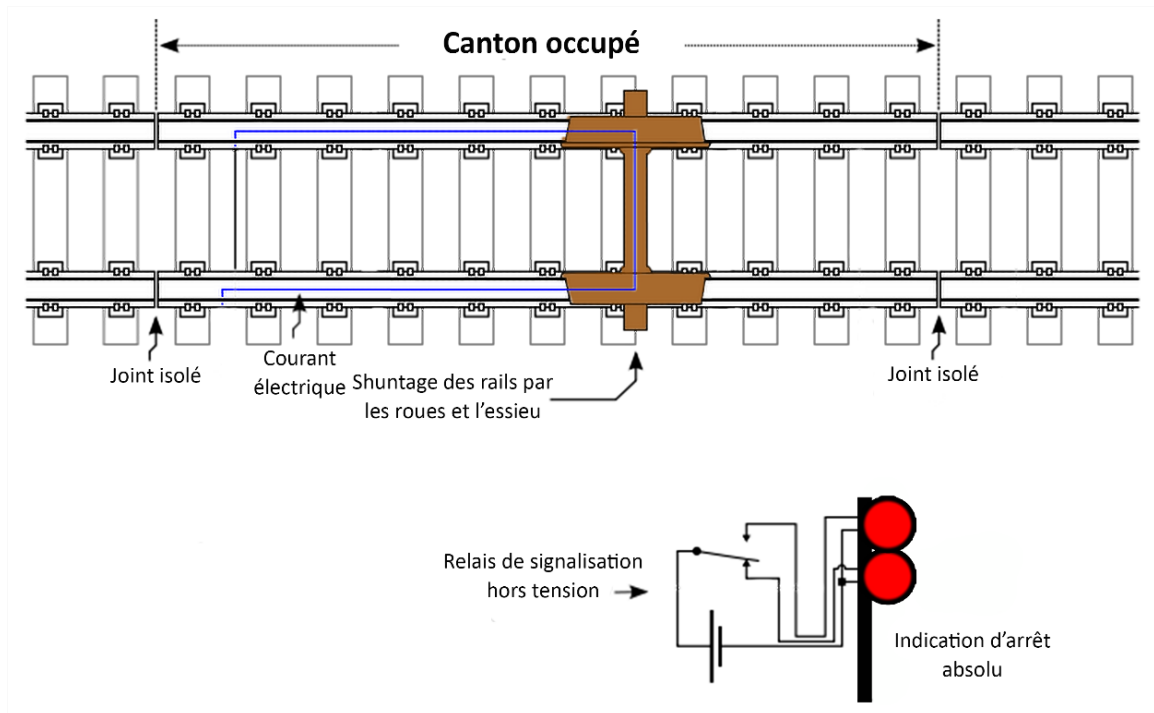
autre train occupe le canton devant, ou si la continuité des circuits de voie est interrompue en raison de la rupture d'un rail ou de l'ouverture d'un aiguillage, le système de signalisation affichera une indication restrictive informant l'équipe soit d'arrêter le train avant d'entrer dans le canton, soit de réduire sa vitesse suffisamment pour être en mesure de s'arrêter en deçà de la moitié de la distance de visibilité d'un matériel, d'un rail brisé ou d'un aiguillage mal orienté (Figures 6 et 7).

Figure 6. Diagramme d'un canton occupé illustrant comment les roues et l'essieu d'un train ou d'un véhicule font le shuntage des voies et génèrent un signal d'arrêt absolu (Source : BST)

Figure 7. Diagramme d'un canton libre et du signal de vitesse normale qui est affiché (Source : BST)

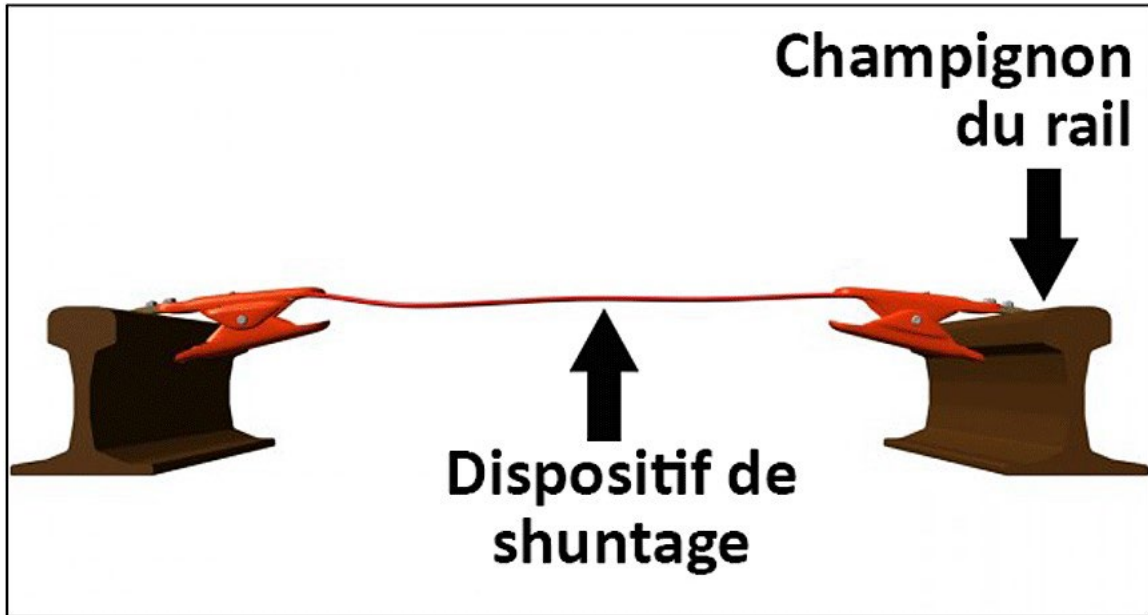
Figure 8. Dispositif de shuntage (Source : BST)

Les dispositifs de shuntage (Figure 8) offrent une solution de rechange au shuntage par les véhicules d'entretien. Ces dispositifs, qui sont installés à la main, shuntent le circuit de voie et, par conséquent, garantissent que les signaux d'arrêt absolu seront affichés pour les trains qui s'approchent des cantons occupés par des travailleurs.

Aux États-Unis, certains chemins de fer exigent l'utilisation de dispositifs de shuntage lorsque du personnel travaille sur la voie. Le CP ne fournit aucune directive sur l'autorisation ou l'interdiction de l'utilisation de dispositifs de shuntage.
