RAPPORT D'ENQUÊTE SUR LA SÉCURITÉ DU TRANSPORT AÉRIEN A23O0046

SORTIE EN BOUT DE PISTE

Porter Airlines Inc.

De Havilland Aircraft of Canada Ltd. DHC-8-402, C-GLQB

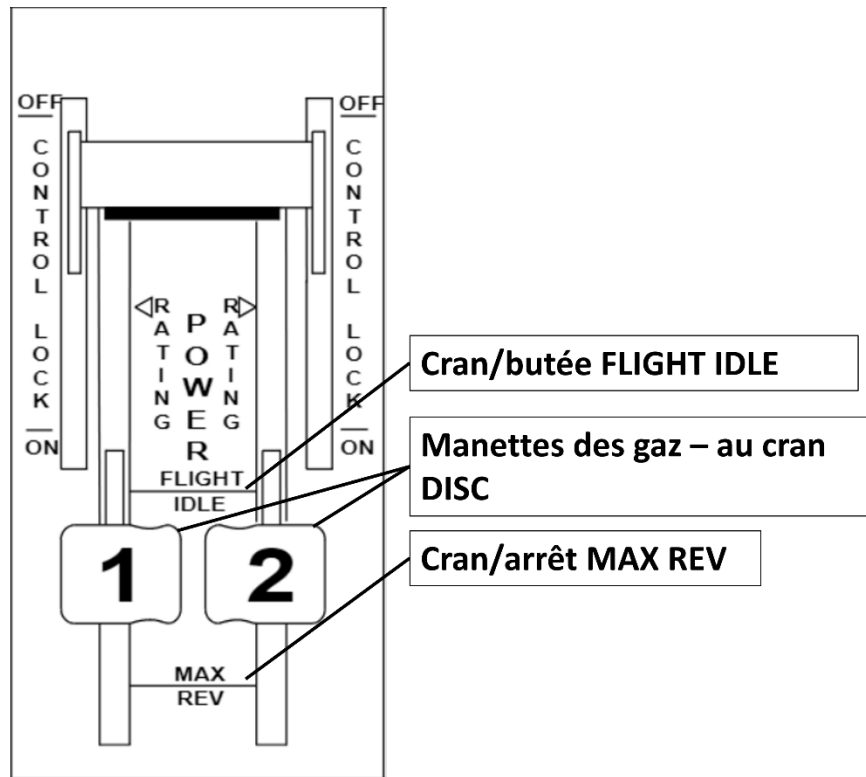
Pendant le vol, un cran combiné à une butée situé sur le bloc des manettes des gaz (figure 3) empêche tout déplacement involontaire des manettes des gaz en dessous du réglage FLIGHT IDLE. Le pilote doit actionner le levier de dégagement pour permettre aux manettes des gaz d'entrer dans le régime au sol. Il y a également un cran à la position DISC, ainsi qu'à la position MAX REV (inversion maximale), où le déplacement des manettes est arrêté par une butée. Le pilote ressent le cran lorsqu'il l'atteint ou le dépasse. Toutefois, le cran n'exige pas d'autres mesures.

Figure 3. Manettes et console des gaz de l'aéronef DHC-8 de la série 400 (Source : De Havilland Aircraft of Canada Limited, *DHC-8 Series 400 Aeroplane Operating Manual*, révision 27 [7 mars 2021], figure 6.13-8, p. 6.13-14, avec annotations du BST)
