RAPPORT D'ENQUÊTE SUR LA SÉCURITÉ DU TRANSPORT MARITIME M23C0305

PERSONNE À LA MER ET PERTE DE CARGAISON

Navire de charge *Sivumut*
Baie Frobisher (Nunavut)
27 octobre 2023

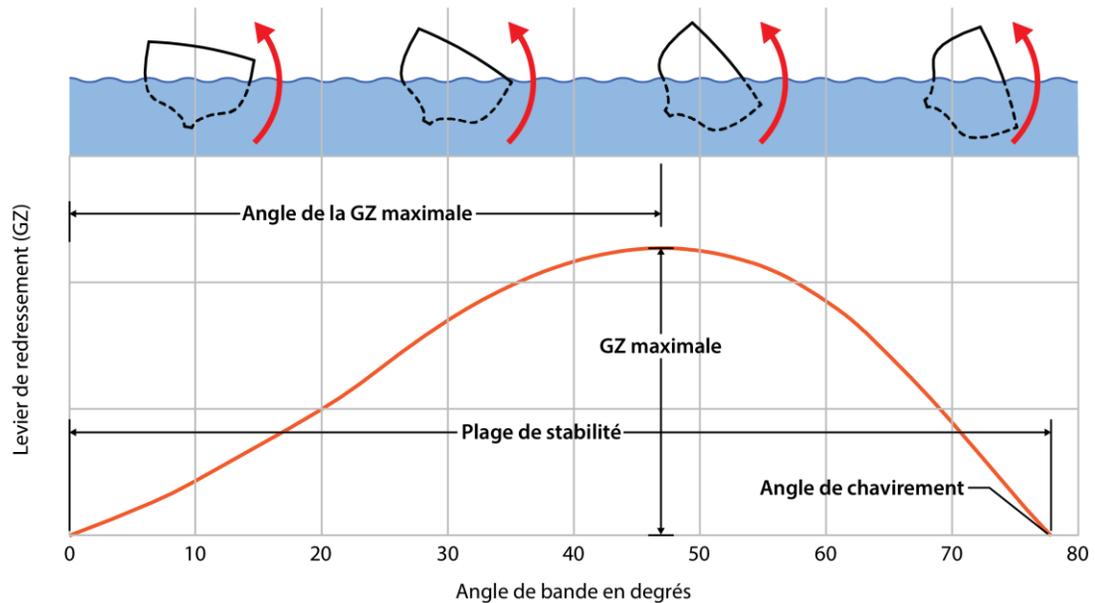
Une ligne perpendiculaire tracée à partir du point le plus élevé de la courbe sur l'échelle de bande (l'axe horizontal) indique l'angle auquel la GZ maximale est présente (c.-à-d. pour ramener un navire à sa position verticale). Le point où la courbe rencontre l'axe horizontal est le point de chavirement (figure 6). La stabilité du navire est égale à 0 à ce moment, et à tout angle de bande supérieur à ce point, on dit que le navire a une stabilité négative et la navire chavirera.

Figure 6. Graphique représentant une courbe GZ typique avec l'angle de la GZ maximale, la GZ maximale, la plage de stabilité et l'angle de chavirement d'un navire de forme conventionnelle, accompagné de 4 illustrations montrant ladite forme de navire à divers angles de bande avec des flèches représentant la direction de la force de redressement (Source : BST)

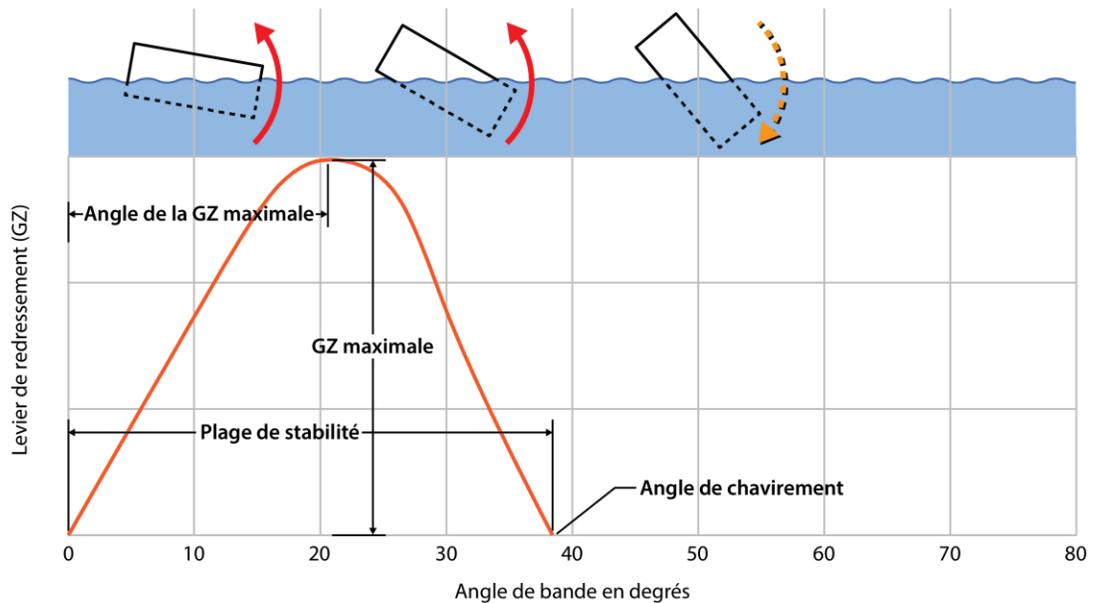
Les navires comme les chalands, dont la coque est relativement large et le fond est plat, ont généralement une GM initiale plus élevée et une courbe GZ à forte pente. La plage de stabilité d'un navire à fond plat (figure 7) est beaucoup plus petite que celle d'un navire de forme conventionnelle.

Figure 7. Graphique représentant une courbe GZ typique avec l'angle de la GZ maximale, la GZ maximale, la plage de stabilité et l'angle de chavirement d'un navire à fond plat, accompagné de 2 illustrations montrant ladite forme du navire à différents angles de bande à l'intérieur de la plage de stabilité, et de 1 illustration montrant la forme du navire à un angle de bande supérieur au point de chavirement, les flèches représentant la direction de la force de redressement (Source : BST)
