RAPPORT D'ENQUÊTE SUR LA SÉCURITÉ DU TRANSPORT MARITIME M24C0142

ABORDAGE

Navire à passagers *Navark Faucon Millenium* et embarcation de
plaisance

27 juin 2024

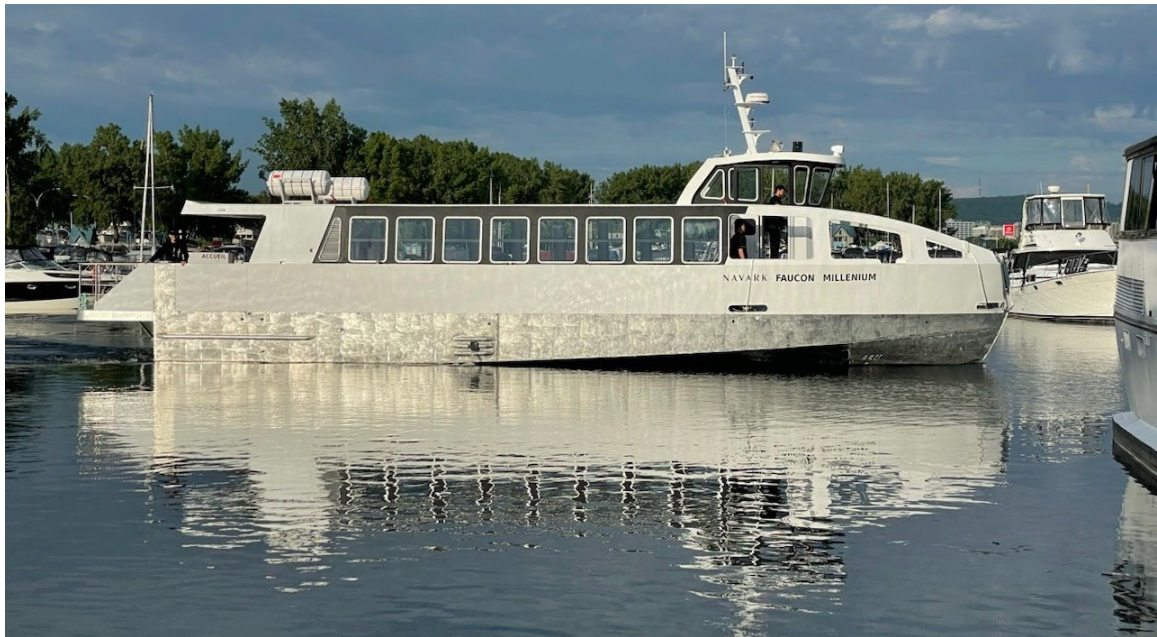
Figure 1. Le Navark Faucon Millenium (Source : Croisières Navark Inc.)

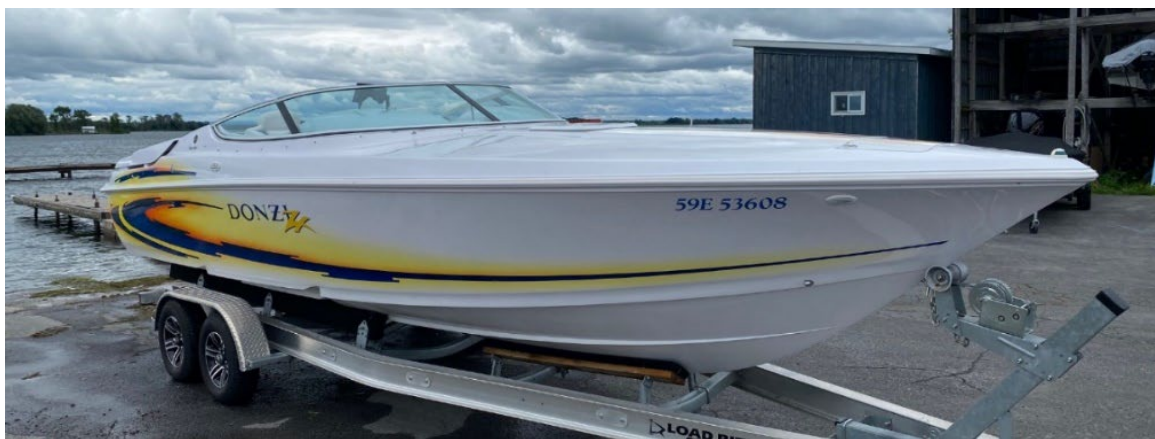
Figure 2. Embarcation de plaisance 59E53608 (Source : Propriétaire)

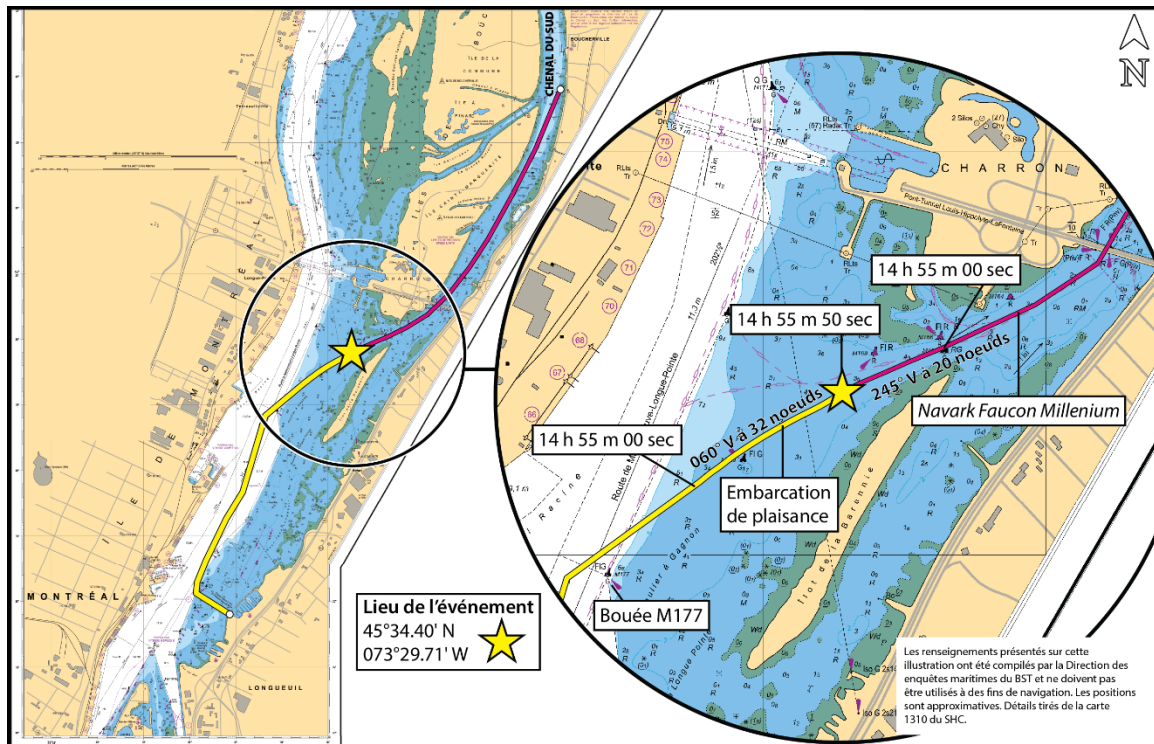
À 14 h 55 min 50 s, l'embarcation de plaisance a heurté la proue bâbord du *Navark Faucon Millenium*.

Figure 4. Carte montrant les trajectoires du *Navark Faucon Millenium* et de l'embarcation de plaisance 59E53608, avec, en médaillon, une carte montrant le lieu de l'événement (Source de l'image principale et de l'image en médaillon : Service hydrographique du Canada, Carte 1301, avec annotations du BST)

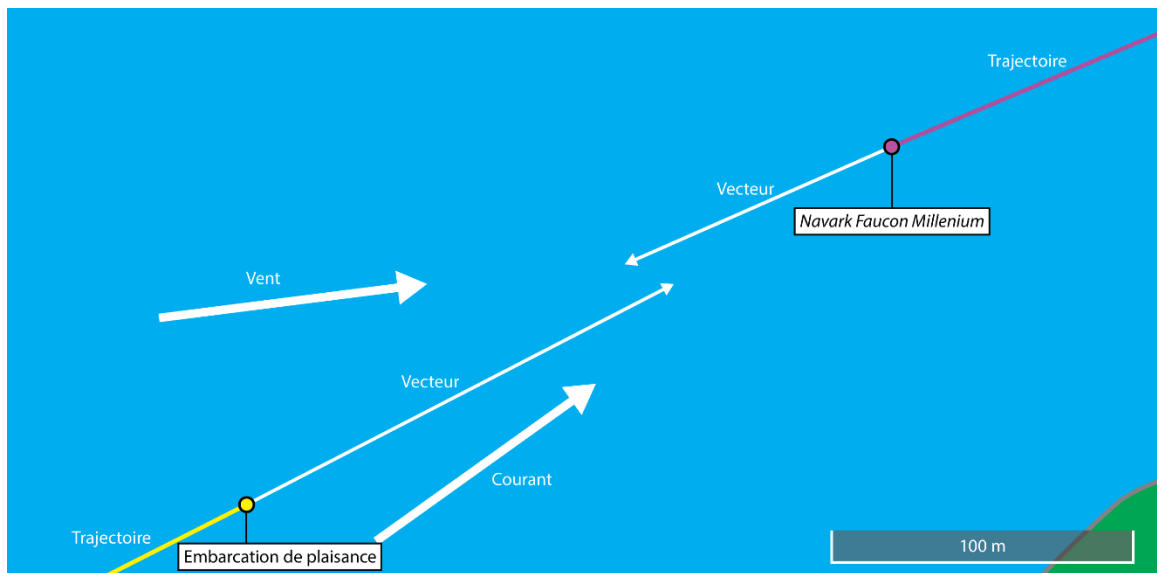
Vers 14 h 55, le conducteur de l'embarcation de plaisance a aperçu le *Navark Faucon Millenium*. Il a estimé à vue que l'embarcation et le navire à passagers passeraient l'un à côté de l'autre bâbord à bâbord à une distance d'environ 7 m. Il a maintenu un cap moyen de 060°V et une vitesse de 32 nœuds. À 14 h 55 min 40 s, soit 15 secondes avant la collision, l'embarcation de plaisance et le navire à passagers se trouvaient à 0,12 NM (225 m) l'un de l'autre et maintenaient le cap afin de passer l'un à côté de l'autre sans se toucher (figure 5).

Figure 5. Diagramme montrant les positions de l'embarcation de plaisance et du Navark Faucon Millenium à 14 h 55 min 40 s, la trajectoire cartographiée du Navark Faucon Millenium, les vecteurs de cap prévus du Navark Faucon Millenium et de l'embarcation de plaisance, ainsi que les directions du vent et du courant (Source : BST, à partir des données tirées du logiciel Marine Accident Data Analysis Suite utilisé par le BST).
