RAPPORT D'ENQUÊTE SUR UN ÉVÉNEMENT AÉRONAUTIQUE
A0000279

SORTIE EN BOUT DE PISTE

INCIDENT SURVENU À L'ANTONOV 124-100 UR-82029
EXPLOITÉ PAR ANTONOV AIRLINES
À L'AÉROPORT DE WINDSOR (ONTARIO)
LE 18 DÉCEMBRE 2000

Rapport numéro A0000279

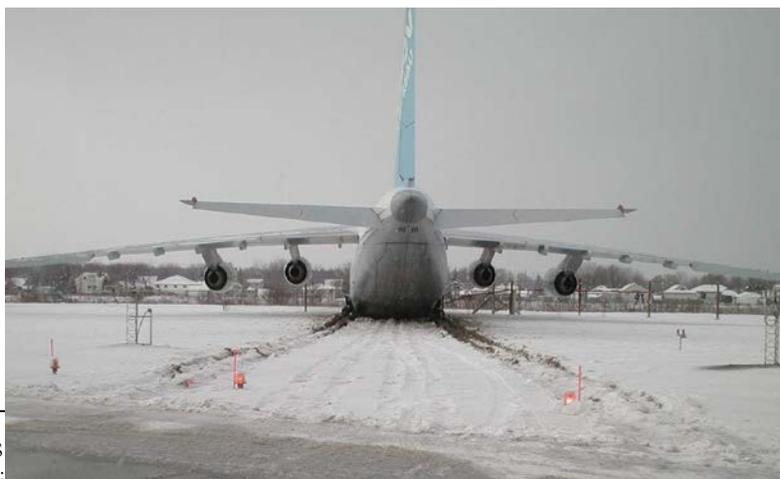
L'avion fait un atterrissage sur la piste 25 de l'aéroport de Windsor au terme d'une approche à l'aide du système d'atterrissage aux instruments (ILS) dans des conditions météorologiques de vol aux instruments (IMC). À 23 h, heure normale de l'Est (HNE)¹, soit 33 minutes avant l'incident, les conditions météorologiques signalées sont les suivantes : vent du 080°V à 4 noeuds; visibilité de 1,5 mille terrestre (sm) dans de la neige légère; nuages fragmentés à 900 pieds au-dessus du sol (agl); ciel couvert à 1 300 pieds agl; température de -9°C; point de rosée de -10 °C; calage altimétrique de 29,83 pouces de mercure. Environ 20 minutes avant l'atterrissage de l'AN124, on avait signalé que, sur 120 pieds, la partie centrale de la piste était recouverte à 90 % de neige folle et à 10 % de plaques de glace. Sur les 80 pieds qui restaient, la piste était recouverte à 75 % d'un pouce de neige folle et à 25 % de plaques de glace. Juste avant l'arrivée de l'appareil, des opérations de déneigement et de balayage sont en cours. L'appareil touche des roues à quelque 3 400 pieds après le seuil de piste. Il reste 4 450 pieds de piste, mais l'équipage de conduite ne réussit pas à immobiliser l'appareil sur la piste. L'appareil sort en bout de piste et s'immobilise à quelque 340 pieds au-delà de l'extrémité de piste, à 20 pieds de la clôture de l'aéroport. Les pneus de l'appareil laissent des marques de dérapage sur les quelque 100 derniers pieds de la piste, légèrement à gauche de l'axe de piste. L'incident survient de nuit à 23 h 33.
