RAPPORT D'ENQUÊTE AÉRONAUTIQUE

A01H0003

PERTE DE PUISSANCE ET ATERRISSAGE FORCÉ

DU PILATUS PC-6T C-GROO

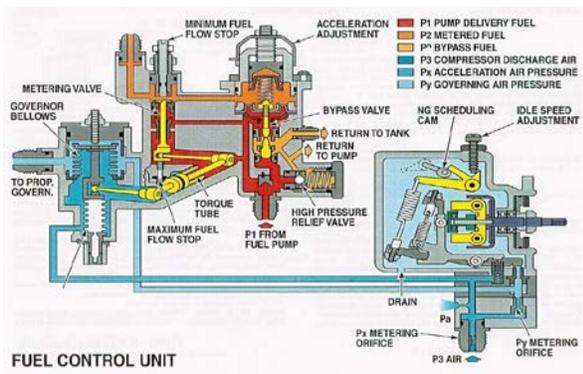
Annexe A - Schéma du FCU

La perte de puissance a été causée par une perte de vide dans le soufflet d'accélération du FCU. Du fait de cette perte de vide, le FCU a réduit au minimum le débit de carburant alimentant le moteur. La perte de vide est attribuable à la présence d'une fissure en un point de corrosion du matériau constituant le soufflet, à un moment où l'air de sortie du compresseur était à sa pression maximale, à la puissance de décollage. Aucune mesure ne permettait au pilote de rétablir la puissance du moteur. Il existe du matériel optionnel, mais dont le C-GROO n'était pas équipé, qui aurait permis au pilote de rétablir une puissance moteur suffisante pour que l'appareil poursuive sa montée. Un levier carburant d'urgence, judicieusement utilisé, aurait permis de contourner la fonction de régulation du soufflet d'accélération du FCU et de faire fonctionner le moteur. L'analyse qui suit porte sur les motifs pour lesquels le FCU, qui avait récemment fait l'objet d'une révision, était en service alors que son soufflet était corrodé.

1. Le moteur a subi une perte de puissance à cause d'une fissure dans le soufflet du régulateur de carburant (FCU), ce qui a réduit au minimum le débit de carburant alimentant le moteur.

2. Le FCU s'est fissuré sous l'effet de la corrosion; une partie de la corrosion est apparue pendant que le soufflet était en service; la majeure partie de la corrosion est apparue pendant l'entreposage de longue durée du soufflet dont la protection était insuffisante. La corrosion n'a pas été décelée parce qu'une inspection complète des composants du FCU n'a pas été effectuée au moment de la révision.
