RAPPORT D'ENQUÊTE AÉRONAUTIQUE

A03A0002

COLLISION AVEC UN ANDAIN

DU BEECH 1900D C-GLHO

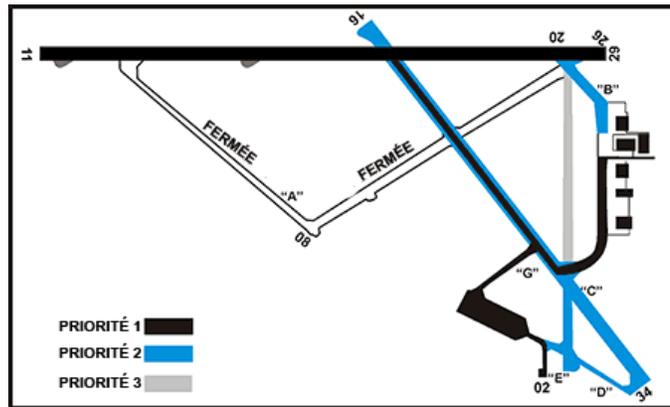
Le plan de maintenance hivernale de l'aéroport de St. John's comporte des critères relatifs à la fermeture d'une piste en service en cas de contamination. En vertu de l'un de ces critères, une piste en service doit être fermée s'il y a sur cette dernière des andains hauts de plus de 12 pouces. Mais ce plan ne renferme pas de directives concernant la fermeture de pistes non en service, comme la partie de la piste 02-20 située au nord de la voie de circulation Charlie ou d'autres surfaces à faible priorité. Dans les zones de priorité 3, comme celle se trouvant au nord de la voie de circulation Charlie, les aéronefs circulant au sol ne rencontrent normalement pas d'andains, et ces derniers ne sont habituellement pas signalés au contrôleur au sol ni mentionnés dans les rapports d'état de la surface des pistes (RSC). La pratique normale à l'aéroport veut que les équipes de déneigement avertissent le contrôleur au sol des dangers que représentent les andains lorsqu'ils entendent une autorisation ou une demande de circuler dans une zone où se trouve un andain. L'alinéa 302.07(2)b), Obligations de l'exploitant [aéroport], du *Règlement de l'aviation canadien* (RAC) exige que l'exploitant d'un aéroport avise immédiatement l'unité de contrôle de la circulation aérienne de la présence d'obstacles ou de l'existence d'une situation dangereuse compromettant la sécurité aérienne à l'aéroport.
