RAPPORT D'ENQUÊTE AÉRONAUTIQUE A06P0224

PERTE DE RÉFÉRENCE VISUELLE ET COLLISION AVEC LE RELIEF

**DE L'HÉLICOPTÈRE BELL 206B C-GWUF
EXPLOITÉ PAR VIH HELICOPTERS LTD.
AU PASSAGE KNIGHT (COLOMBIE-BRITANNIQUE)
LE 25 OCTOBRE 2006**

Rapport numéro A06P0224

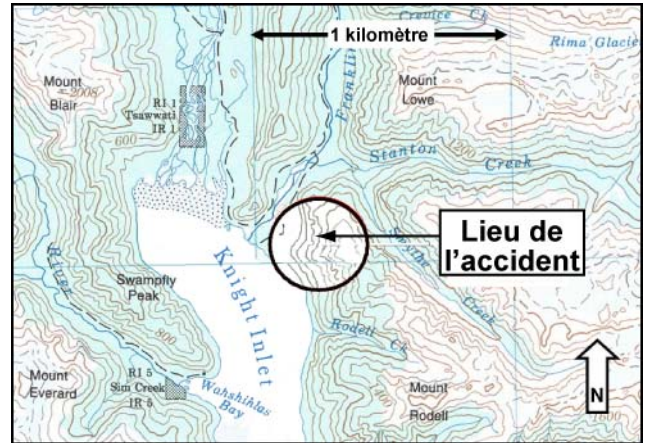
Figure 2. Gros plan du lieu de l'accident

Le lieu de l'atterrissage était constitué d'un rocher en terrasses, large de quelque 40 pieds, dans une gorge abrupte du versant ouest de la montagne, près d'une chute à fort débit. Il était entouré de grands arbres et de parois rocheuses presque verticales, et la surface d'atterrissage était principalement constituée de roc désagrégé et de débris forestiers constamment humides, en raison de la chute d'eau. La distance entre le point de posé et la paroi rocheuse de la chute d'eau était de quelque 50 pieds, et l'hélicoptère s'est retrouvé à quelque 20 pieds de la chute d'eau (voir la photo 1).
