**RAPPORT D'ENQUÊTE AÉRONAUTIQUE**  
**A07P0345**

**PERTE DE MAÎTRISE ET COLLISION AVEC LE RELIEF**

**DU CESSNA 172M C-GGVK**  
**EXPLOITÉ PAR PARALLEL SEAPLANES INC.**  
**À 15 NM AU NORD-EST DE BAMFIELD**  
**(COLOMBIE-BRITANNIQUE)**  
**LE 13 OCTOBRE 2007**

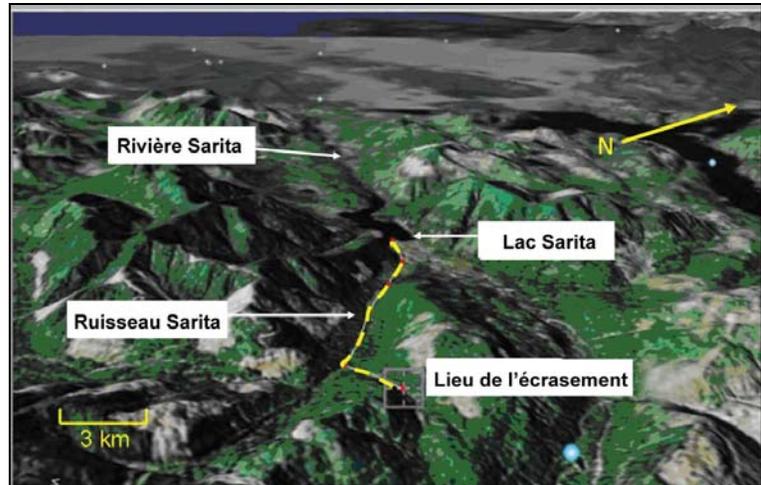
Figure 2. Trajectoire probable de l'hydravion à partir du lac Sarita.

À partir de ce point, la trajectoire est inconnue. Toutefois, compte tenu du lieu de l'écrasement et de la destination connue, il est probable que le Cessna a viré vers les terres et a suivi la rivière Sarita en direction du lac Sarita (Figure 2). Le lac est assez grand pour permettre à un hydravion d'y amerrir.

Le lieu de l'accident se trouve au fond d'une petite vallée située à environ 3 milles marins (nm) du lac Sarita. Très peu d'arbres ont été endommagés à proximité du lieu de l'accident. Les arbres situés très près du lieu de l'accident, presque en contrehaut et à côté de l'épave, présentaient des dommages. Le secteur a été examiné à partir d'un hélicoptère, et aucun autre arbre ne présentait des dommages correspondant à une collision d'avion.

Le fond de la vallée monte peu à peu entre le lac Sarita et le lieu de l'accident. Le lieu de l'accident est situé dans une vallée plus petite qui s'étend depuis la vallée du ruisseau Sarita, à environ 670 pieds au-dessus du niveau du lac Sarita. Cette petite vallée monte à environ 150 pieds au-dessus de la vallée du ruisseau Sarita jusqu'au lieu de l'accident (0,5 nm), et elle s'élève de 300 pieds supplémentaires au-dessus de ce point sur une distance de 0,5 nm. Son sommet le plus élevé culmine à environ 0,75 nm au-delà du lieu de l'accident. À partir de ce point, le relief descend vers une autre vallée. L'altitude augmente de 1100 pieds sur 4 nm entre le lac Sarita et le sommet le plus élevé de la vallée.
