## **RAPPORT D'ENQUÊTE AÉRONAUTIQUE A10Q0218**

**ATTERRISSAGE BRUTAL APRÈS UNE PANNE MOTEUR  
DE L'HÉLICOPTÈRE BELL 206B C-GIFV  
EXPLOITÉ PAR ESSOR-HÉLICOPTÈRES INC.  
À CAP-CHAT (QUÉBEC)  
LE 9 DÉCEMBRE 2010**

Rapport numéro A10Q0218

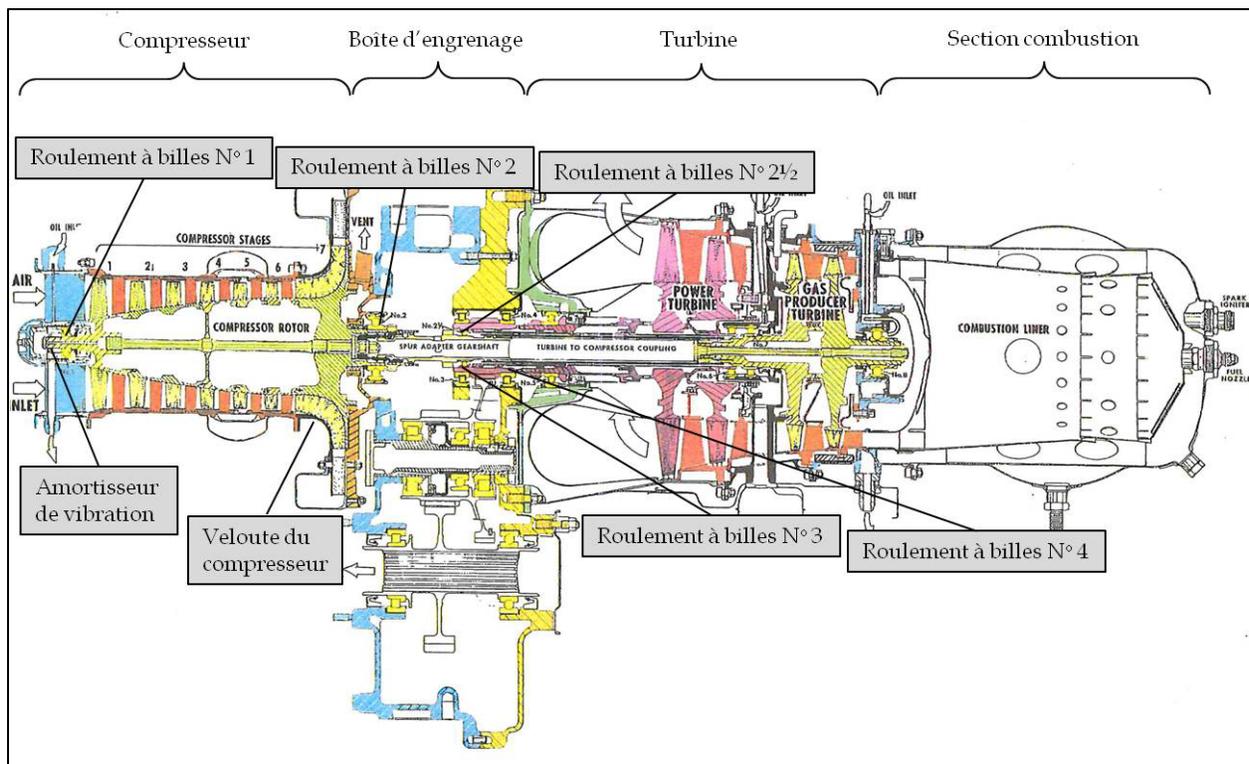
Figure 1. Turbomoteur Rolls-Royce 250-C20B

Le moteur, un turbomoteur de conception modulaire, comprend un compresseur, une boîte d'engrenage, une section turbine et une chambre à combustion (figure 1). Il a une puissance nominale sur l'arbre de 420 SHP (shaft horsepower).
