RAPPORT D'ENQUÊTE AÉRONAUTIQUE A11A0101

BLOCAGE DE LA COMMANDE DE PROFONDEUR DU HAWKER BEEHCRAFT 1900D, C-GLHO EXPLOITÉ PAR EXPLOITS VALLEY AIR SERVICES LIMITED GANDER (TERRE-NEUVE-ET-LABRADOR) LE 10 DÉCEMBRE 2011

Rapport numéro A11A0101

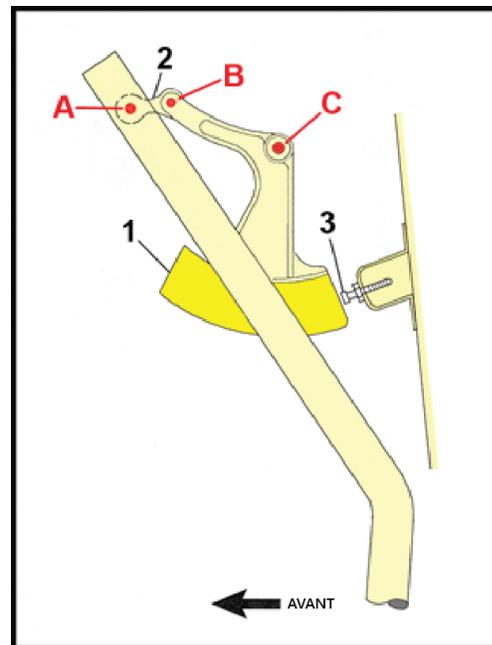
Figure 1. Manche et contrepois d'équilibrage

Le système de contrepois d'équilibrage (Figure 1) incorpore un ensemble de guignol de contrepois d'équilibrage⁵ (élément 1) connecté à la partie du manche du copilote au moyen d'un couplage à bielle (élément 2).

Ce guignol pivote à l'intérieur d'une structure de fixation fermée (non illustrée). Lorsque le manche est déplacé vers l'avant, le couplage à bielle est tiré vers l'avant, ce qui fait pivoter le contrepois d'équilibrage vers l'arrière. Un boulon de butée de contrepois d'équilibrage (boulon de butée : élément 3) est installé pour limiter la course vers l'arrière du contrepois d'équilibrage. HBC a indiqué que la longueur en extension du boulon de butée dépendait d'un certain nombre de réglages. La longueur maximale en extension est de 1,70 pouce⁶. Le jeu entre le boulon de butée et la surface de contact du contrepois d'équilibrage est mesuré avec les gouvernes de profondeur reposant contre les butées basses

Le système de contrepoids d'équilibrage est conçu de façon à ce que plus le contrepoids d'équilibrage se déplace vers l'arrière, plus les points d'attache du couplage à bielle (éléments A et B) s'alignent avec le point d'articulation du guignol (élément C). Dans des conditions d'exploitation normales, ces 3 points ne sont pas alignés, ce qui offre une protection contre le dépassement au-dessus du centre de la bielle. S'ils sont complètement alignés, la bielle peut passer au-dessus du centre. Lorsque la bielle passe au-dessus du centre, la géométrie des points d'attache du couplage à bielle est changée, ce qui limite le déplacement des gouvernes de profondeur⁸; la position maximale de piqué ne peut être atteinte. Les données du FDR de l'aéronef en cause indiquent qu'après le dégagement des commandes de profondeur par l'équipage, le déplacement vers l'avant du manche était limité à une position correspondant à un cabré d'environ 6,7°.

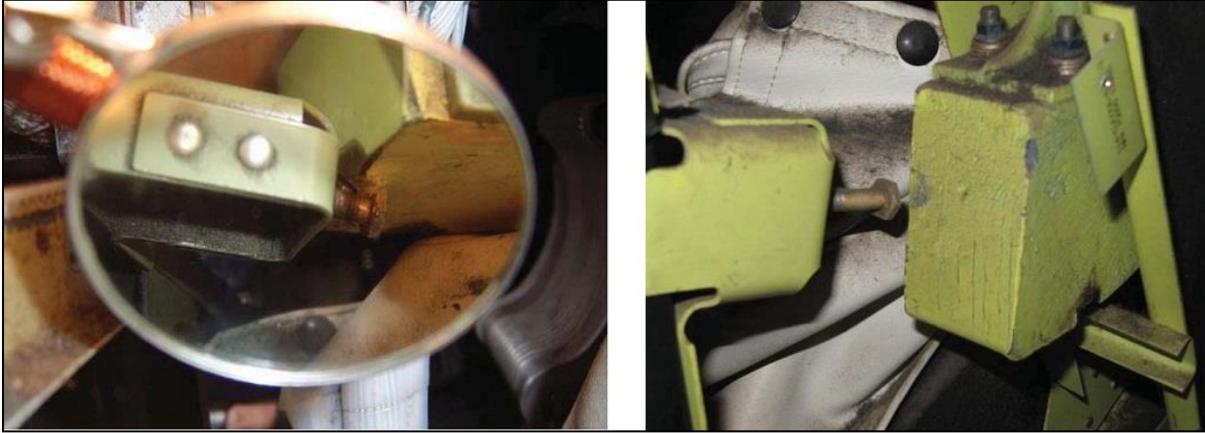
Photo 5. Images du communiqué n° 91 relatif au modèle

Le communiqué n° 91 relatif au modèle comprend 2 photos : une photo montrant le contrepoids d'équilibrage de l'exploitant coincé sur le boulon de butée, et l'autre, montrant un autre contrepoids d'équilibrage qui est entré en contact avec le boulon de butée sur le côté gauche du contrepoids (Photo 5). Le communiqué n° 91 relatif au modèle signale aux lecteurs que le manuel d'entretien comporte de nombreuses mises en garde indiquant qu'il ne faut pas laisser le manche se déplacer librement à la position abaissée parce que cela peut endommager le circuit gouverne de profondeur. HBC rappelle aussi aux exploitants qu'un événement de cette nature, soit le blocage du contrepoids d'équilibrage contre le boulon de butée, peut se produire si les pratiques en matière d'entretien (y compris les mises en garde et avertissements) ne sont pas suivies. Même si HBC a déclaré que des efforts considérables ont été déployés pour créer ces mises en garde, aucun essai n'a été effectué pour déterminer quels seraient les dommages précis aux circuits, le cas échéant, si on laissait le manche se déplacer librement à la position abaissée.

²⁴ En tout, 6 aéronefs portaient des marques indiquant que le contrepoids d'équilibrage avait glissé au-delà du boulon de butée.

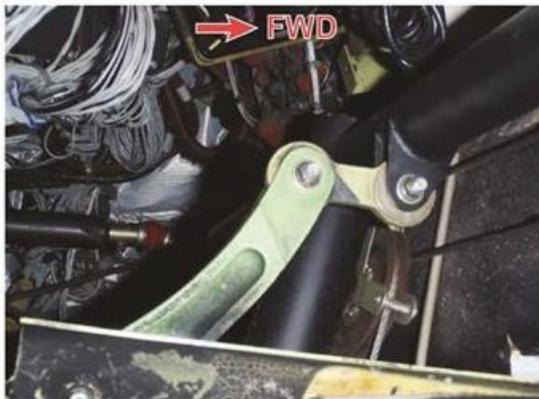
Correct Link Orientation

Hawker Beechcraft Corporation (HBC) has received two (2) reports of the elevator control system having limited nose-down control during takeoff. In this system, link assembly P/N 101-524112 connects the control column to the elevator bob-weight bellcrank. This link assembly, in each case, was reported to be overcenter, thereby restricting elevator travel.

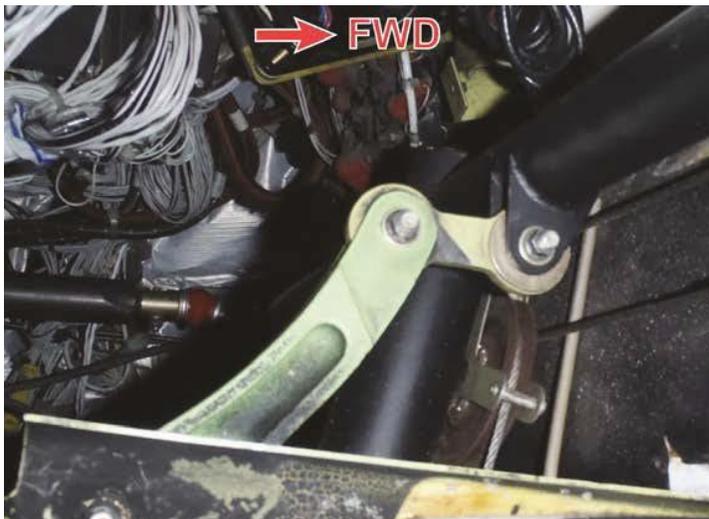
Orientation correcte de la bielle

Hawker Beechcraft Corporation (HBC) a reçu deux (2) rapports faisant état de commande de profondeur limitée en piqué durant le décollage. Dans ce système, un couplage à bielle (réf. 101-524112) relie le manche au guignol de contrepois d'équilibrage. Dans les deux cas, il a été signalé que la bielle était passée au-dessus du centre, ce qui a limité la course de la gouverne de profondeur.
