RAPPORT D'ENQUÊTE AÉRONAUTIQUE A11H0001

**DESCENTE INOPINÉE AU DÉCOLLAGE
DU SIKORSKY S-92A (HÉLICOPTÈRE), C-GQCH
EXPLOITÉ PAR COUGAR HELICOPTERS INC.
À 200 NM À L'EST DE ST. JOHN'S (TERRE-NEUVE-ET-
LABRADOR)
LE 23 JUILLET 2011**

Rapport numéro A11H0001

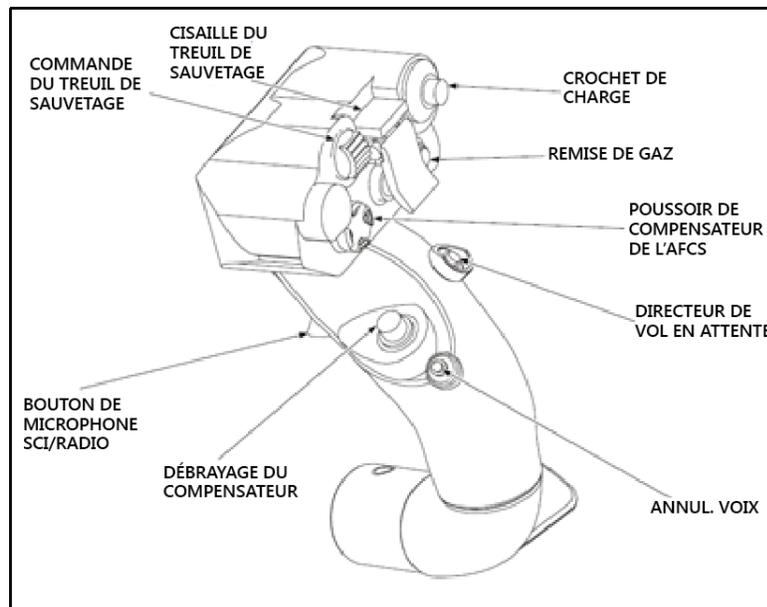
Figure 1. Manche de pas cyclique du S-92A

Le commandant est demeuré aux commandes pour le départ. Après avoir terminé un exposé de départ complet, le commandant a appuyé sur le bouton de débrayage du compensateur d'effort cyclique⁷ (figure 1) et à 14 h 57 min 27 s, a mis l'hélicoptère en vol stationnaire 10 pieds au-dessus de l'hélicoptère.

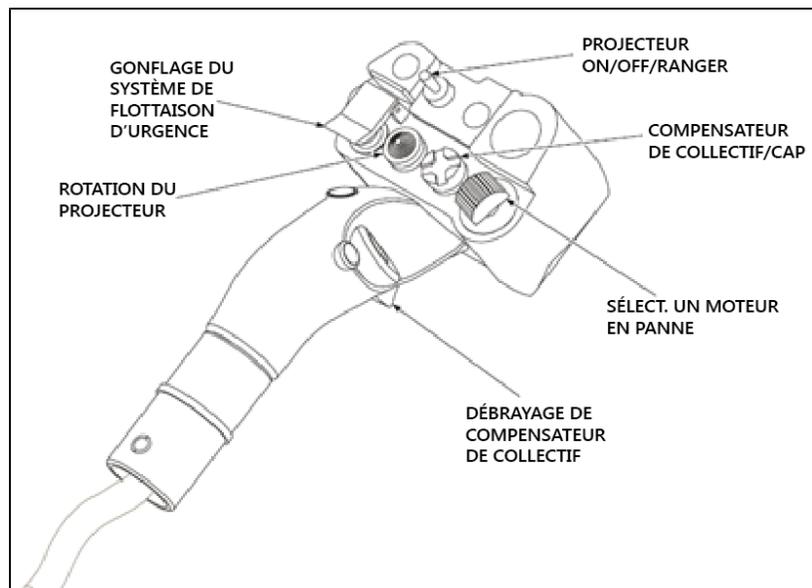
Figure 3. Boîtier de commande de pas collectif (Source : S-92A Rotorcraft Flight Manual [2011]) (Remarque : traduction superposée par le BST)

De même, en mode de tenue en assiette, le fait d'appuyer sur la gâchette de débrayage de compensateur collectif et de la relâcher (figure 3) aura pour effet d'amener le collectif de référence à la nouvelle position. Si l'hélicoptère est couplé au mode de vitesse verticale, le fait d'appuyer sur la gâchette de débrayage de compensateur collectif aura pour effet de régler la vitesse verticale de référence à la vitesse réelle au moment où elle est relâchée. De même, il est possible de sélectionner une nouvelle vitesse verticale à l'aide du poussoir de compensateur collectif.

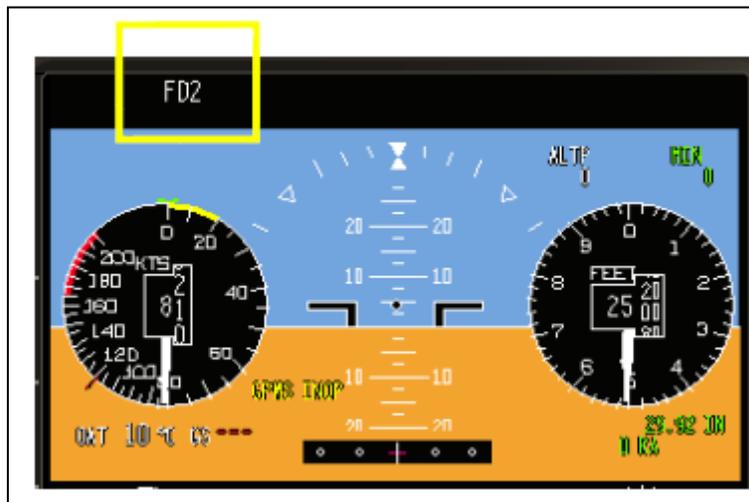
Figure 4. FD non couplé (Source : S-92A Pilot Training Manual [2009])

Le FD actif est indiqué dans le coin supérieur gauche du PFD. Si l'hélicoptère n'est pas couplé et que FD 2 est sélectionné, « FD 2 » s'affiche en blanc (figure 4).

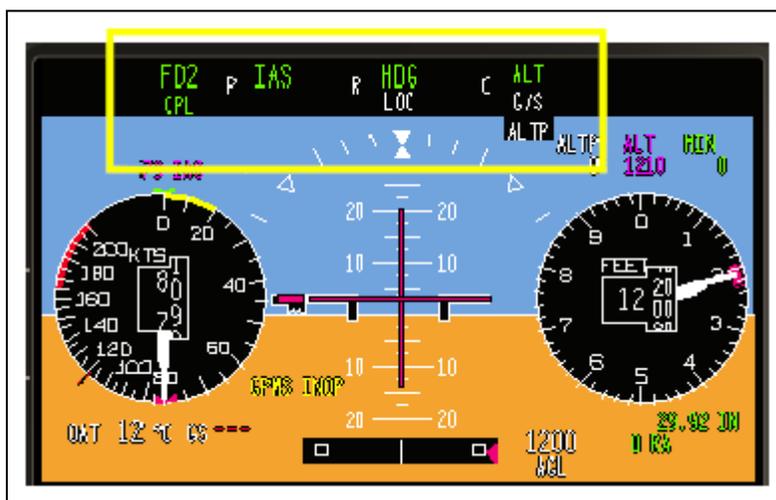
Figure 5. FD couplé (Source : S-92A Pilot Training Manual [2009])

Si l'hélicoptère est couplé, « CPL » s'affiche sous « FD 1 » ou « FD 2 » et les lettres P (tangage), R (roulis) et C (collectif) s'affichent dans la rangée du haut du PFD. Ces lettres correspondent à l'axe régissant chaque mode de directeur de vol couplé. Si un mode est capturé, la lettre s'affiche en vert pour indiquer que le mode est maintenant aux commandes de cette partie du directeur de vol couplé. Les modes qui sont enclenchés, mais qui ne sont pas encore capturés, s'affichent en lettres blanches. Cela signifie que les commandes ne sont pas appliquées en fonction de ce mode. De plus, les barres directrices magenta seront affichées dans la partie ADI du PFD (figure 5).
