RAPPORT D'ENQUÊTE AÉRONAUTIQUE A11P0106

DÉCROCHAGE AÉRODYNAMIQUE ET COLLISION AVEC LE RELIEF

**PACIFIC FLYING CLUB
CESSNA 152, C-GZDR
10 NM À L'OUEST DU LAC HARRISON (COLOMBIE-
BRITANNIQUE)
LE 5 JUILLET 2011**

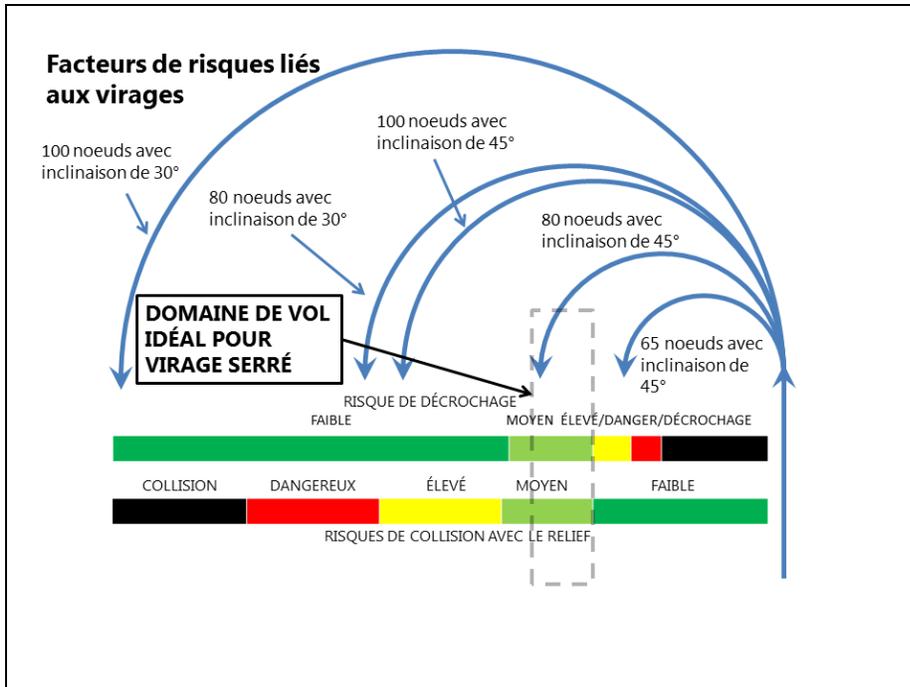
Figure 2. Comparaison des niveaux de risques liés aux rayons de virage en fonction de la vitesse pour les petits avions d'entraînement (ne doit pas être utilisé en situation réelle)

Une technique commune pour le vol en montagne est la procédure de virage dans les canyons, soit un ensemble de mesures que le pilote doit mettre en œuvre s'il doit effectuer un virage d'urgence dans un espace restreint. En raison de la nature de cette manœuvre, le virage a un faible rayon. En guise d'illustration, la figure 2 compare les distances de virage et les niveaux de risque qu'elles posent à différentes vitesses pour un petit avion d'entraînement comme le C152 ou le C172. La figure montre à quel point la distance parcourue au cours d'un virage est réduite simplement en diminuant la vitesse et en augmentant l'angle d'inclinaison à 45°. La figure montre également que le risque de décrochage s'accroît au fur et à mesure que le rayon du virage diminue, et suggère le compromis idéal entre les risques associés à un virage trop serré et l'approche d'un décrochage, et les risques de collision avec le relief en raison d'un virage trop large.

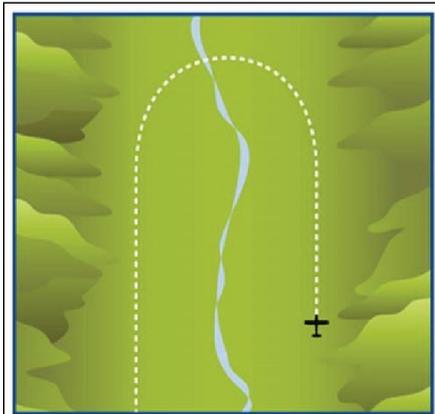
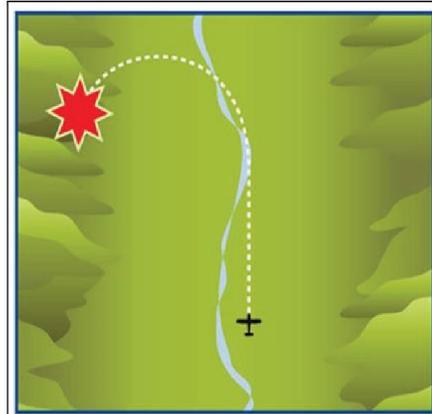
Figure 4. Bonne position

près d'eux. Dans un espace restreint, un pilote doit voler à proximité d'un flanc de montagne afin d'avoir suffisamment d'espace pour effectuer un virage. Cela peut être difficile pour les personnes sans expérience, et les élèves ont tendance à se tenir plus loin de la montagne qu'ils ne pensent l'être (figure 4 et figure 5; image fournie par la Civil Aviation Authority de la Nouvelle-Zélande [traduction superposée par le BST]).

Si l'avion se trouve d'un côté de la vallée, l'espace disponible est optimal s'il est nécessaire d'effectuer un virage de 180 degrés.

Si l'avion se trouve au milieu de la vallée, un virage plus prononcé est nécessaire et l'espace peut être insuffisant pour faire demi-tour en toute sécurité.

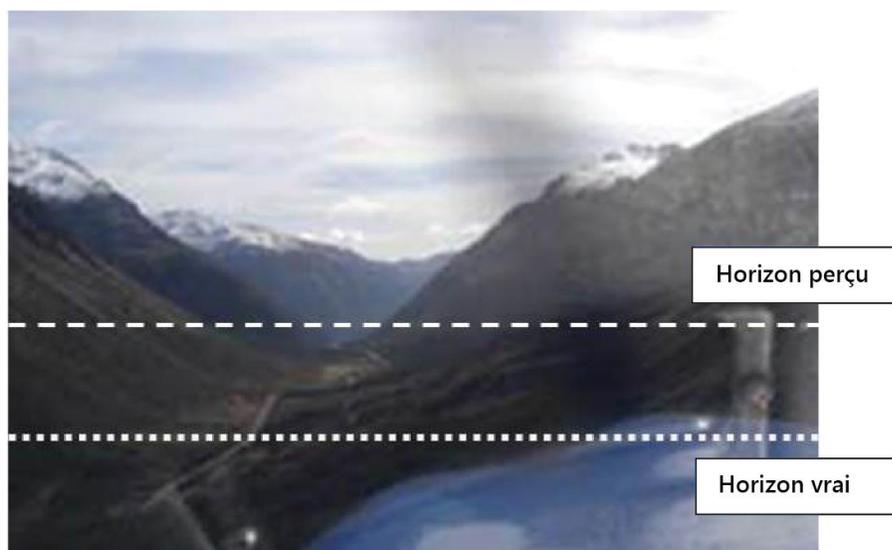
Photo 2. Horizon vrai et horizon perçu

Une autre illusion à laquelle un pilote peut être confronté au cours de vols en montagne est son incapacité à définir avec précision l'horizon vrai²⁷. Les montagnes bloquent la vue de l'horizon vrai et le pilote peut croire qu'il est plus élevé qu'il ne l'est en réalité. Cela peut amener le pilote à amorcer une montée alors qu'il essaie simplement de voler en palier. Cette lente montée peut entraîner une perte de vitesse et une augmentation de l'angle d'attaque (photo 2).

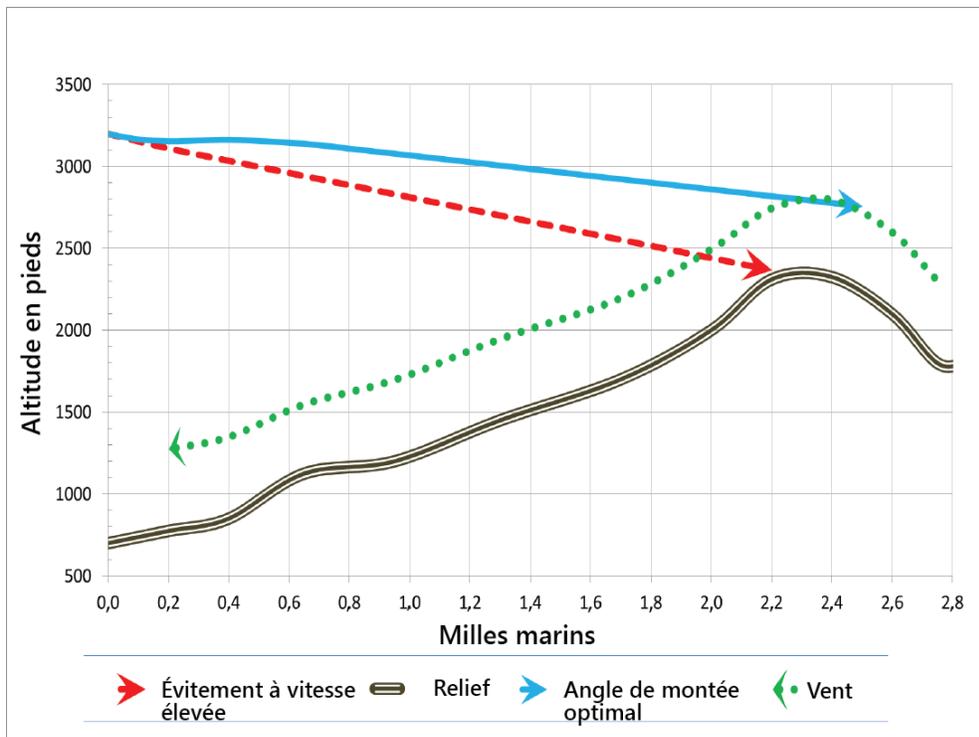
Figure 7. Comparaison des trajectoires de vol en courants descendants

Ce sujet a été abordé dans la plupart des documents portant sur le vol en montagne. Selon certaines sources, la meilleure pratique à adopter en présence d’un fort courant d’air descendant est d’abaisser le nez et de sortir rapidement de cette masse d’air descendante. Quelques calculs simples effectués au moyen du taux de montée et de la vitesse-sol ont permis d’établir que cette pratique n’est peut-être pas appropriée. Le graphique (figure 7) montre 2 trajectoires possibles que pourrait suivre un aéronef lorsqu’il rencontre une zone de courant descendant causée par un vent de 15 nœuds soufflant le long d’une pente de 30°. Au départ, les 2 aéronefs volent à la même vitesse de croisière, soit 100 nœuds. La puissance maximale est appliquée sur les 2 aéronefs, et tous deux prendraient de l’altitude si le vent était nul. La ligne bleue pleine indique la trajectoire de vol que suivrait un aéronef si son pilote réagissait en sacrifiant le maintien de sa vitesse vers l’avant pour entreprendre une montée jusqu’à l’atteinte de la vitesse d’angle de montée optimale, soit 65 nœuds. L’avion passe alors à 500 pieds au-dessus de la colline. La ligne pointillée rouge représente la trajectoire que suivrait l’autre aéronef si le pilote accélérât jusqu’à 110 nœuds et maintenait cette vitesse. À cette vitesse, l’appareil percuterait la colline juste en dessous du sommet. Cet exemple n’est peut-être pas représentatif de ce qui se produirait en réalité; il démontre toutefois que la théorie présente certains problèmes et qu’elle mérite peut-être que l’on s’y attarde davantage.
