RAPPORT D'ENQUÊTE AÉRONAUTIQUE A11P0149

PERTE DE MAÎTRISE ET COLLISION AU SOL

**DU BEEHCRAFT KING AIR 100, C-GXRX
EXPLOITÉ PAR NORTHERN THUNDERBIRD AIR INC.
À L'AÉROPORT INTERNATIONAL DE VANCOUVER
RICHMOND (COLOMBIE-BRITANNIQUE)
LE 27 OCTOBRE 2011**

Rapport numéro A11P0149

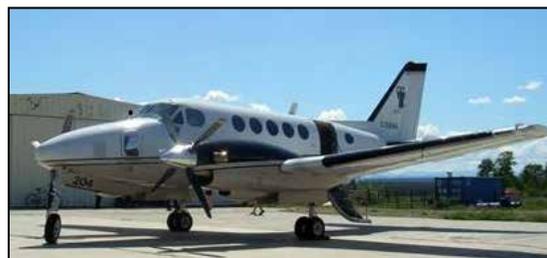
Photo 2. C-GXRX

L'aéronef, C-GXRX (Photo 2), était configuré pour voler avec 2 membres d'équipage et transporter un maximum de 8 passagers, faisant tous face vers l'avant. Il n'y avait pas de cloison entre les passagers et les pilotes. Le Beechcraft King Air 100 est propulsé par des moteurs de Pratt & Whitney Canada (P&WC).

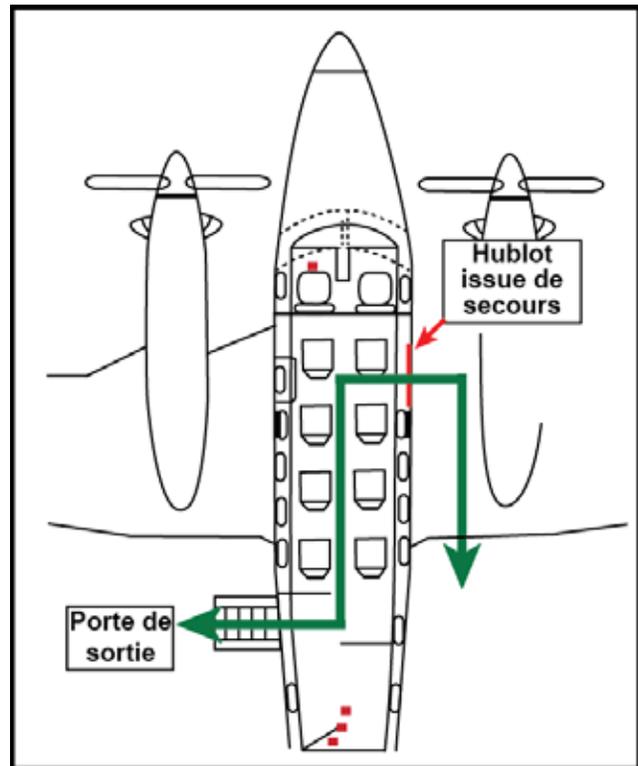
Figure 5. Sièges et sorties

La cabine du Beechcraft King Air 100 est équipée de 1 seule porte, située à l'arrière de l'aéronef sur la gauche. Un hublot sert de sortie de secours et est situé sur l'aile droite. La cabine avait une configuration à 8 sièges passagers, tous orientés vers l'avant dans des rangées séparées par un couloir central. La Figure 5 montre la configuration de la cabine ainsi que les sorties d'urgence. Le feu étant visible à l'extérieur du côté droit, la porte de la cabine constituait donc la seule sortie utilisable. La porte de la cabine a été ouverte avec difficulté puisque le châssis de la porte avait été déformé. Tous les passagers et les 2 pilotes ont subi des blessures à l'impact, et tous les passagers, sauf 1, ont eu besoin d'aide pour sortir de l'aéronef. Le commandant de bord ne portait pas de bretelles de sécurité.

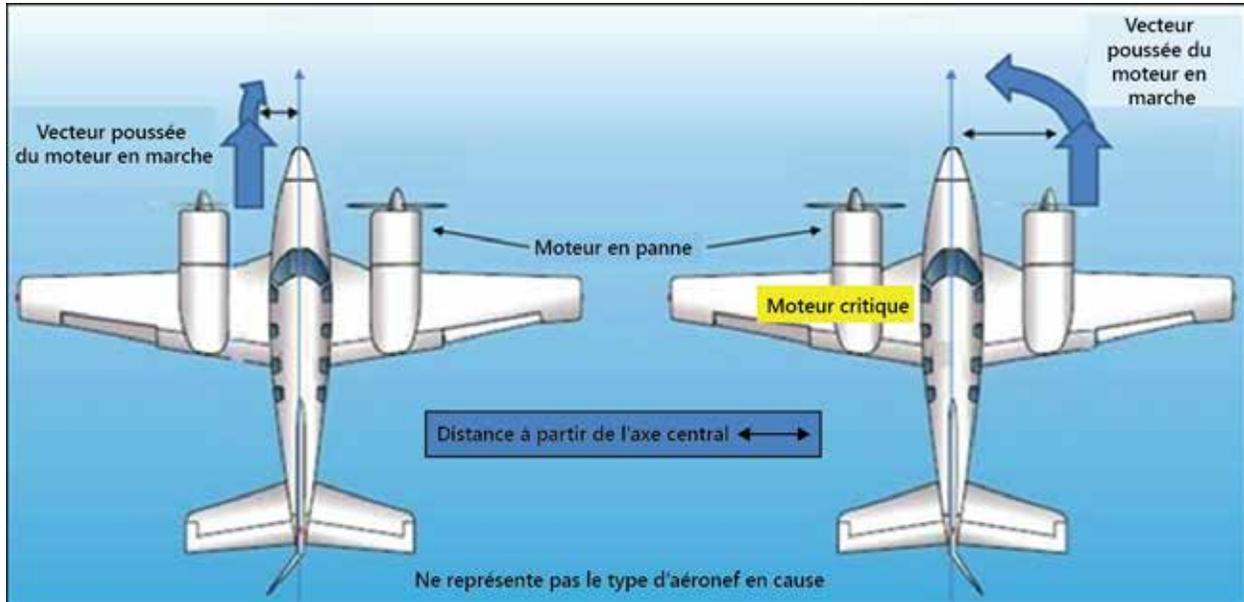
Figure 6. Poussée asymétrique (adapté de la figure 12-19, *Airplane Flying Handbook*, FAA-H-8083-3A [US Government Printing Office, Washington D.C., 2004], page 12-28. Modifications apportées par le BST)

distance latérale entre l'axe central de l'aéronef et le vecteur poussée du moteur qui fonctionne. Cet effet est accentué par la poussée produite par le moteur qui fonctionne. En raison du facteur P^{11} , le vecteur poussée du moteur droit est plus éloigné de l'axe central de l'aéronef que celui du moteur gauche. En conséquence, si le moteur gauche tombe en panne, l'effet de lacet causé par le moteur droit qui fonctionne sera plus important (Figure 6).
