RAPPORT D'ENQUÊTE AÉRONAUTIQUE A12C0099

PERTE DE MAÎTRISE ET COLLISION AVEC LE RELIEF

**DU CESSNA 180G, N4695U
AU LAC TROUT (ONTARIO)
LE 1 AOÛT 2012**

Rapport numéro A12C0099

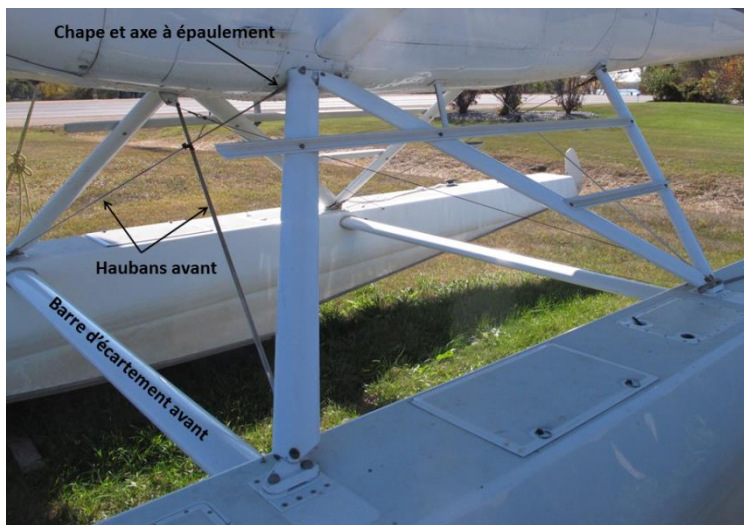
Les flotteurs Aqua Float ne comprennent pas de câbles de renforcement horizontaux entre les barres d'écartement. Deux paires de haubans, avant et arrière, se croisent en diagonale d'un côté à l'autre pour absorber les charges en vol et pour maintenir l'alignement des flotteurs (photo 3).

Photo 3. Exemple de configuration de montants de flotteurs.

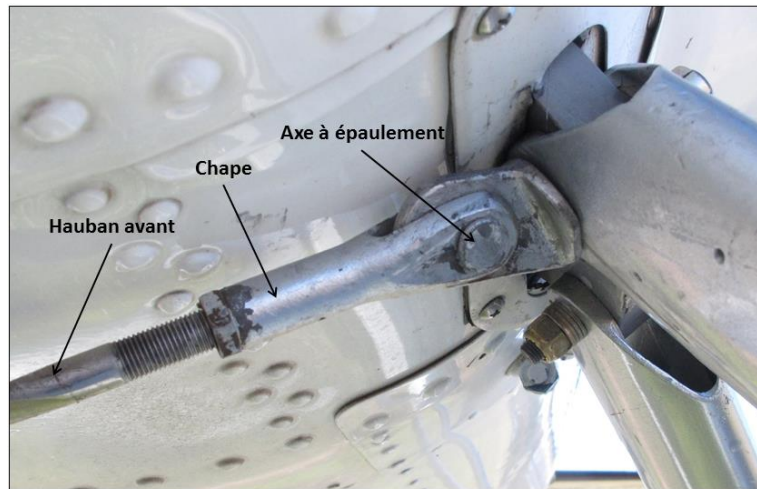
Les haubans aérodynamiques comprennent des filetages à gauche et à droite à leurs extrémités qui permettent leur réglage en desserrant des contre-écrous et en tournant les tiges, un demi-tour à la fois, afin de maintenir un alignement aérodynamique des flotteurs. Aux extrémités des haubans, il y a des chapes fixées à leurs attaches respectives par un axe à épaulement maintenu en place par une rondelle et une clavette (photo 4).

Photo 4. Exemple de montage de la chape

L'orientation des axes à épaulement et le positionnement des rondelles n'étaient pas uniformes aux différents points de fixation des flotteurs. À certains endroits, par exemple au point de fixation arrière inférieur gauche du hauban, l'axe à épaulement était installé avec la tête vers le bas. L'axe à épaulement sur la fixation du train d'atterrissage de droite était installé avec la tête vers le haut et vers l'arrière. Il est de pratique courante d'installer l'axe à épaulement avec la tête vers le bas et vers l'avant; toutefois, il est difficile de bien voir la clavette dans une telle orientation. On n'a pu déterminer l'orientation de l'axe à épaulement manquant. Tous les haubans sauf un sont demeurés fixés à leurs attaches respectives. On a trouvé le hauban qui reliait l'attache avant du flotteur de droite et l'adaptateur du train d'atterrissage de gauche parmi les débris de l'épave. La chape inférieure comprenait toujours son axe à épaulement, les rondelles et la clavette, et avait été arrachée du raccord tire-fil de l'attache avant du flotteur de droite.

On a envoyé le raccord tire-fil au Laboratoire du BST en vue d'un examen. On a déterminé qu'il y avait eu défaillance du raccord tire-fil durant un événement de surcharge unique. L'axe à épaulement ne se trouvait plus dans la chape supérieure, et le hauban était déformé à plusieurs endroits. Le revêtement du fuselage et un carénage situé devant l'adaptateur du train d'atterrissage de gauche avaient subi des dommages. Ces dommages correspondaient à ceux causés lorsqu'un objet se coince contre le fuselage, entre le montant du flotteur et l'adaptateur du train d'atterrissage, durant l'écrasement. Il y avait une petite tache de peinture blanche sur la chape. On a envoyé la chape au Laboratoire du BST en vue d'un examen. La peinture sur la chape contenait un pigment blanc à l'oxyde de titane semblable aux échantillons de peinture prélevés sur les flotteurs et l'aéronef lui-même.
