**RAPPORT D'ENQUÊTE AÉRONAUTIQUE
A12P0008**

**PERTE DE PUISSANCE DU MOTEUR ET ATERRISSAGE
BRUTAL**

**DE L'HÉLICOPTÈRE EUROCOPTER AS 350 B3, C-FMPG
EXPLOITÉ PAR LA GENDARMERIE ROYALE DU CANADA
À 1,5 NM À L'EST DE CULTUS LAKE (COLOMBIE-
BRITANNIQUE)
LE 17 JANVIER 2012**

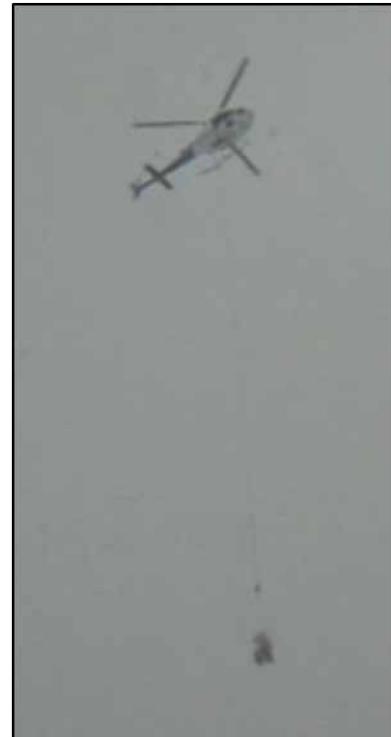
Photo 1. Vol d'entraînement avec le système de transport humain externe (HETS) (Source : GRC)

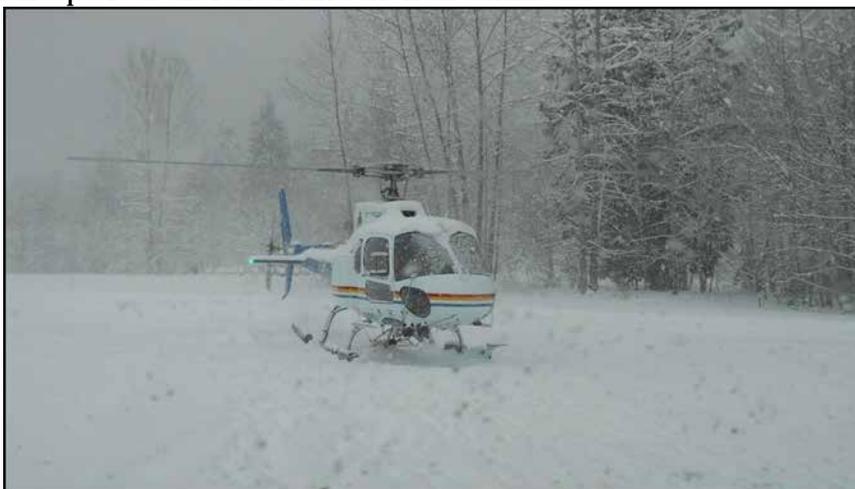
Après la reconfiguration de l'hélicoptère pour le vol à destination de CYVR, le pilote est entré dans le poste de pilotage et s'est préparé pour le démarrage. Au même moment, 2 membres du personnel au sol ont enlevé la neige qui s'était accumulée sur les 2 pare-brise avant. À 13 h 49, le pilote a démarré l'hélicoptère, et la rotation a balayé la neige des pales. Une quantité importante de neige est demeurée sur les surfaces supérieures du fuselage et de la poutre-fuselage (photo 2).

Photo 2. C-FMPG, quelques instants avant le dernier décollage (Source : GRC)

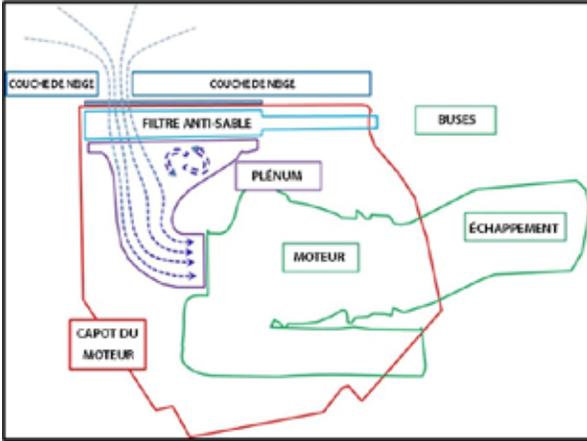
Dans le cadre des essais, la chaleur résiduelle consécutive à l'arrêt d'un moteur était suffisante pour causer l'apparition d'une étroite ouverture sur le bord avant d'une grille d'entrée d'air recouverte de neige (figure 5). L'écoulement élevé de l'air à travers l'entrée aurait ensuite commencé à éroder progressivement la couche de neige vers l'arrière, agrandissant l'ouverture et causant un changement graduel de l'écoulement d'air (figure 6). À mesure que s'élargissait l'ouverture dans la grille, la configuration de l'écoulement d'air aurait vraisemblablement commencé à former des courants tourbillonnants d'air recyclé sur la face arrière du plénum, gagnant en intensité avec l'élargissement de l'ouverture. L'air d'entrée contenait de l'humidité – provenant à la fois de l'atmosphère et de la couche de neige fondante sur le dessus de la grille – et s'est probablement refroidi en raison de la baisse de pression dans le plénum, entraînant une accumulation de neige fondante sur la face arrière du plénum (figure 6). Ce phénomène d'accumulation de glace molle n'est pas inconnu – il s'agit de la même forme de contamination que celle constatée dans le cadre des essais de certification français décrits précédemment dans le présent rapport. Le seul facteur contributif d'importance absent des régimes d'essais, cependant, était la superficie grandissante de l'entrée d'air en raison de l'érosion graduelle de la couche de neige provoquée par le courant d'air. À un certain stade de ce processus, la configuration de l'écoulement de l'air a vraisemblablement changé de façon à agir sur le dépôt accumulé sur la face arrière du plénum, et, peut-être en combinaison avec la vibration, causer la séparation du dépôt de la surface du plénum et son aspiration dans l'entrée d'air du moteur (figure 7 et figure 8).

Figure 5. Écoulement de l'air au démarrage du moteur

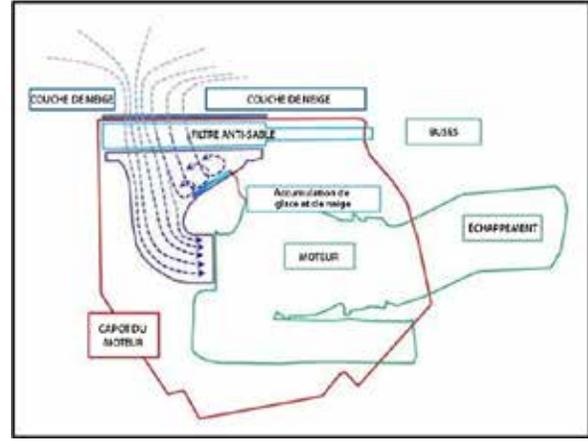
Des essais et des accidents antérieurs ont révélé que, dans certaines conditions hivernales, l'écoulement d'air dans le moteur dépose progressivement une contamination de glace ou de neige fondante sur la paroi arrière du plénum d'entrée d'air, créant ainsi une accumulation d'un mélange de neige, de glace et d'eau (glace molle) qui finit par se détacher et aller heurter le disque du compresseur axial d'entrée d'air, tordre les aubes, nuire à l'écoulement d'air et causer l'arrêt du moteur.

Figure 6. Accumulation de neige par l'écoulement de l'air
