RAPPORT D'ENQUÊTE AÉRONAUTIQUE
A13H0002

COLLISION AVEC UN PLAN D'EAU

**GOUVERNEMENT DU CANADA, MINISTÈRE DES
TRANSPORTS**
MBB BO 105 S CDN-BS-4 (HÉLICOPTÈRE) C-GCFU
DÉTROIT DE M'CLURE (TERRITOIRES DU NORD-OUEST)
9 SEPTEMBRE 2013

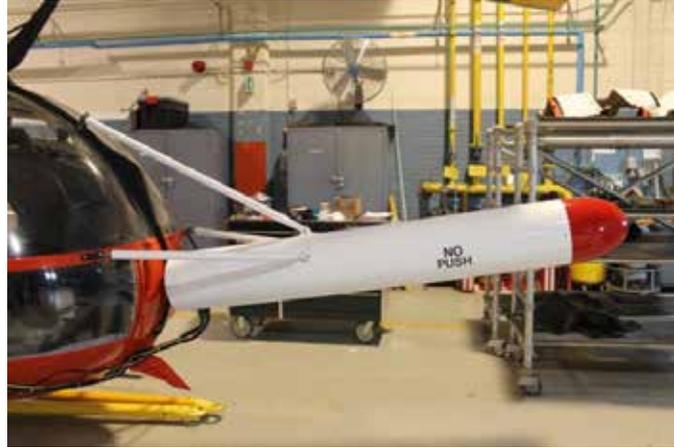
Photo 3. Sonde de glace fixée au nez de l'hélicoptère

L'hélicoptère était muni d'un système de relevé des glaces, qui comprenait un mât orienté vers l'avant (sonde pour mesurer la glace), un ordinateur et des câbles de connexion. La sonde, qui comprenait des capteurs pour mesurer la profondeur de la neige et l'épaisseur de la glace ainsi qu'un altimètre laser, était fixée au nez de l'hélicoptère (photo 3). L'ordinateur connecté à la sonde était attaché dans le siège arrière et il a été récupéré en même temps que l'épave. Seules des pièces de la sonde ont été récupérées, et rien de l'équipement qui se trouvait à l'intérieur du bâti n'a été récupéré.

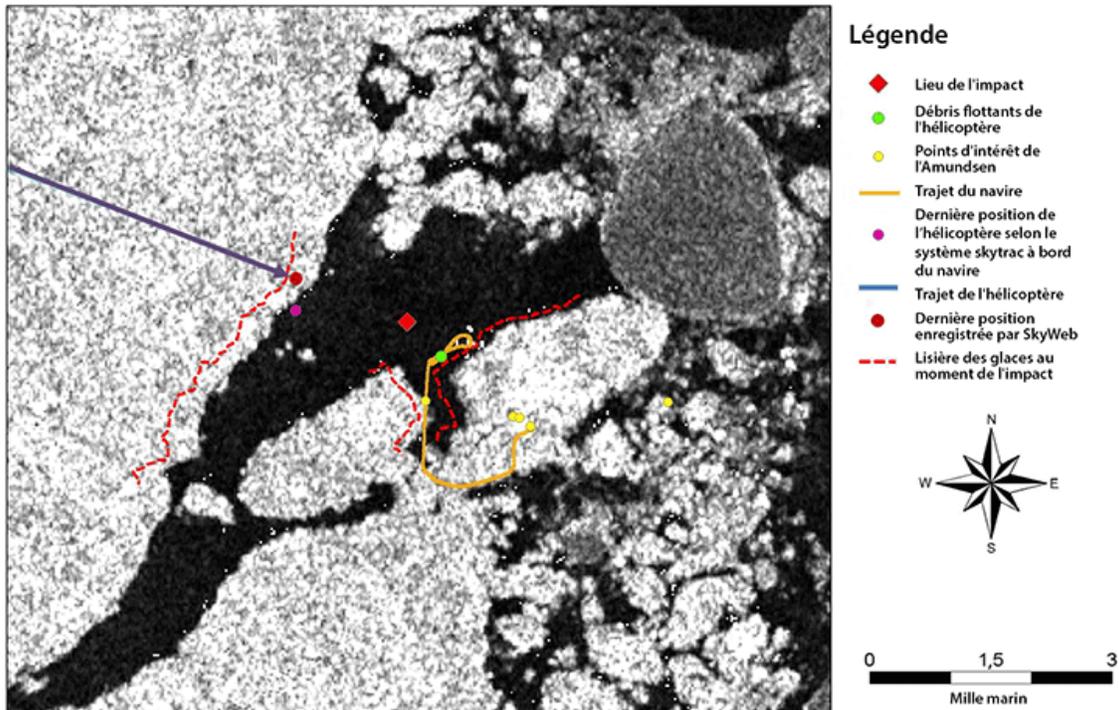
Figure 5. Image RADARSAT-2 prise le jour de l'événement et montrant les trajets de l'hélicoptère et du navire (Source : Service canadien des glaces, avec annotations du BST)

Le mouvement des glaces a été mesuré à partir de l'image prise à 14 h 3 min 36 s, le 9 septembre 2013, soit 3 heures et 40 minutes avant l'accident. Les images prises avant et après l'événement ont permis aux enquêteurs de déterminer la position approximative de la lisière des glaces au moment de l'impact; elle est représentée par la ligne rouge tiretée à la figure 5.

L'image indique que les eaux libres que survolait l'hélicoptère mesuraient environ 2,3 nm de large. À partir de la position réelle de l'épave indiquée sur l'image RADARSAT-2, l'hélicoptère s'est écrasé environ 0,7 nm avant d'atteindre la prochaine lisière des glaces.

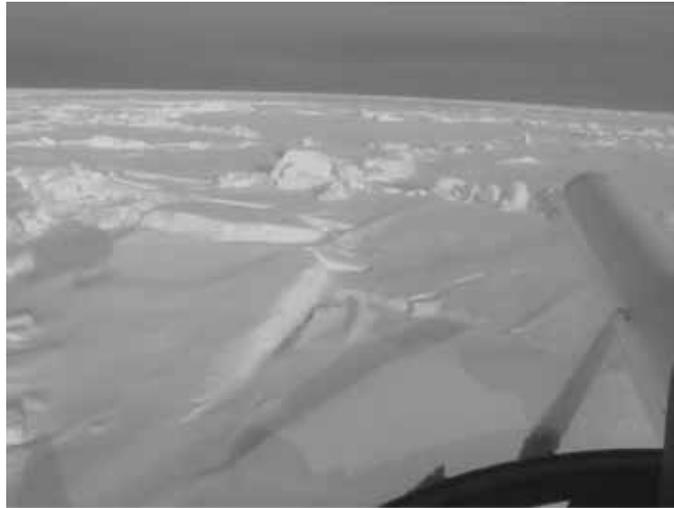
Figure 6. Saisie d'écran de la vidéo 3 prise à 17 h 33 min 34 s

Il y avait une différence appréciable entre la vidéo et les images fixes, et on estime que les images fixes sont plus représentatives des conditions de luminosité réelles du moment. La première vidéo a été enregistrée en couleurs, tandis que les 2 autres sont en noir et blanc (figure 6).

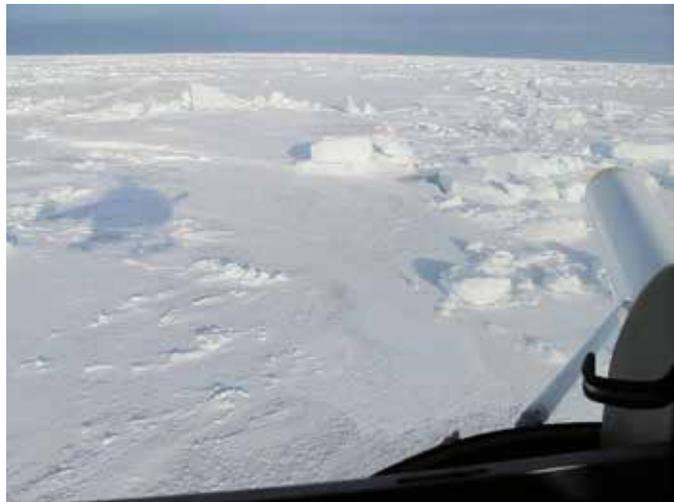
Photo 5 Image fixe prise environ 10 minutes avant l'événement

Aucune image ni aucune vidéo ne montrait des signes d'un accident imminent. La dernière image parmi les photos, prise à 17 h 32 min 57 s – environ 10 minutes avant l'accident –, a servi à l'analyse photogrammétrique (photo 5).

Au moyen d'un modèle tridimensionnel CAO (conception assistée par ordinateur) du BO 105, et à partir de l'heure à laquelle la photo a été prise, et de l'altitude et de l'azimut du soleil, on a orienté le modèle de l'hélicoptère de manière à ce que son ombre corresponde à celle dans l'image pour déterminer l'altitude de l'hélicoptère et son cap à ce moment-là. On a déterminé

que l'hélicoptère faisait route vers l'est suivant une trajectoire à 96°, à une altitude d'environ 16,5 pieds au-dessus du niveau de la glace depuis le point le plus bas du patin, à un angle d'inclinaison d'environ 1 degré à gauche et à une assiette longitudinale d'environ 1,5 degré vers le bas. Ces paramètres correspondent à une assiette et à une altitude convenables pour des opérations de mesure de l'épaisseur de la glace.

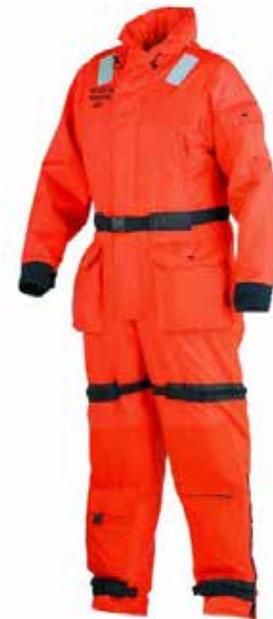
Figure 7. Combinaison MS2175 TC

Le capitaine et le scientifique portaient tous les 2 une combinaison pour passager d'hélicoptère Mustang Survival modèle MS2175 TC (figure 7), vêtement approuvé par la DGSA et la GCC comme combinaison d'immersion. Toutefois, ce modèle n'est certifié selon aucune norme établie et offre une isolation thermique dans l'eau calme de 0,4 clo. Cette combinaison se fonde sur le concept original de vêtement de survie de Mustang Survival auquel on a apporté des modifications pour aider le porteur à évacuer en sécurité un hélicoptère en cas d'amerrissage forcé. Comparativement au vêtement de survie, la combinaison pour passager d'hélicoptère offre moins de flottabilité, ce qui rend l'évacuation plus sûre, et plus de protection contre le froid pour accroître le temps de survie dans l'eau. Mustang Survival recommande de porter la combinaison avec un gilet de sauvetage à gonflage manuel afin d'améliorer la flottabilité. D'après le fabricant, ce produit est conçu pour fournir une flottaison et protéger contre l'hypothermie en cas d'immersion dans l'eau froide.

Le vêtement MS2175 TC est muni d'un capuchon en néoprène et de gants à 3 doigts en forme de pince de homard, que l'on range dans les 2 poches intégrées aux jambes. Les manchettes du vêtement aux poignets et chevilles sont munies de fermetures auto-grippantes pour permettre un ajustement personnalisé. Le concept du vêtement permet l'infiltration de l'eau par le cou et aux manchettes des poignets et des chevilles.

Ces vêtements sont fournis dans des tailles allant de très petit à très très très grand. Le capitaine et le scientifique portaient tous 2 un vêtement de grande taille (42-46 pouces). D'après le tableau des tailles de ce vêtement et le fait que les 2 personnes portaient des vêtements d'hiver, cette taille (grande) aurait été correcte. Aucune instruction n'est fournie avec le vêtement concernant la façon de l'enfiler et de l'enlever.

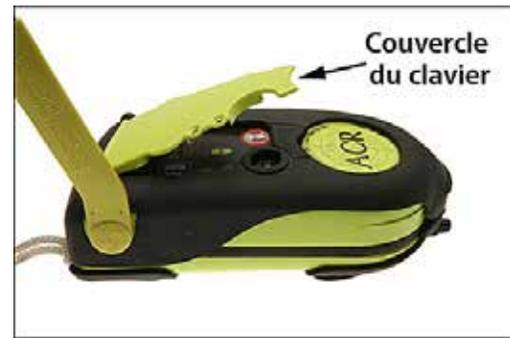
Figure 9. Radiobalise Aerofix 406 GPS/IO, modèle PLB-200

Les examens et tests des radiobalises des 3 occupants ont permis de conclure que ces dispositifs respectaient les spécifications du fabricant et qu'aucune anomalie ne les aurait empêchés de fonctionner comme prévu au moment de l'événement. Les tests n'ont pas vérifié la fonction GPS de la radiobalise à son activation, ni sa capacité d'incorporer les coordonnées GPS dans le message de détresse, étant donné que les installations d'essai blindées du laboratoire du BST empêchaient la transmission du signal à partir de la pièce ou vers celle-ci. Cependant, même sans coordonnées GPS incorporées dans le message de détresse, le réseau COSPAS-SARSAT peut tout de même déterminer l'emplacement de la balise de détresse à l'intérieur d'un rayon de 1 à 2 km⁷².

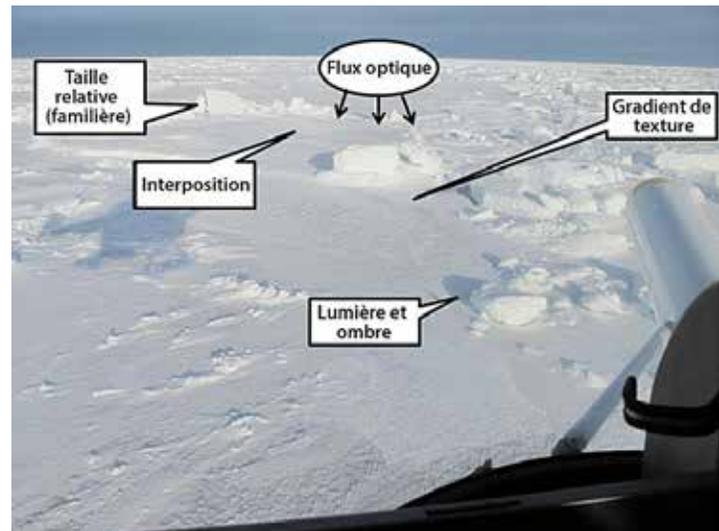
Figure 12. Indices visuels permettant de maintenir l'altitude (photo prise environ 10 minutes avant l'événement)

La figure 12 illustre des exemples d'indices visuels permettant de maintenir l'altitude pendant un vol de sondage de la glace. Le pilote doit continuellement surveiller 3 zones : le champ visuel rapproché, le champ visuel éloigné et les instruments de l'aéronef – surtout l'altimètre radar de sondage des glaces et l'anémomètre. L'importance relative de chacune de ces zones dépend des indices disponibles; le pilote doit prêter davantage attention aux instruments lorsqu'il y a moins d'indices visuels à l'extérieur de l'aéronef.
