**RAPPORT D'ENQUÊTE AÉRONAUTIQUE
A14C0112**

INCURSION SUR PISTE

**WESTJET ENCORE LTD.
DE HAVILLAND DHC-8-402, C-FOEN
AÉROPORT INTERNATIONAL JAMES ARMSTRONG
RICHARDSON DE WINNIPEG
WINNIPEG (MANITOBA)
4 AOÛT 2014**

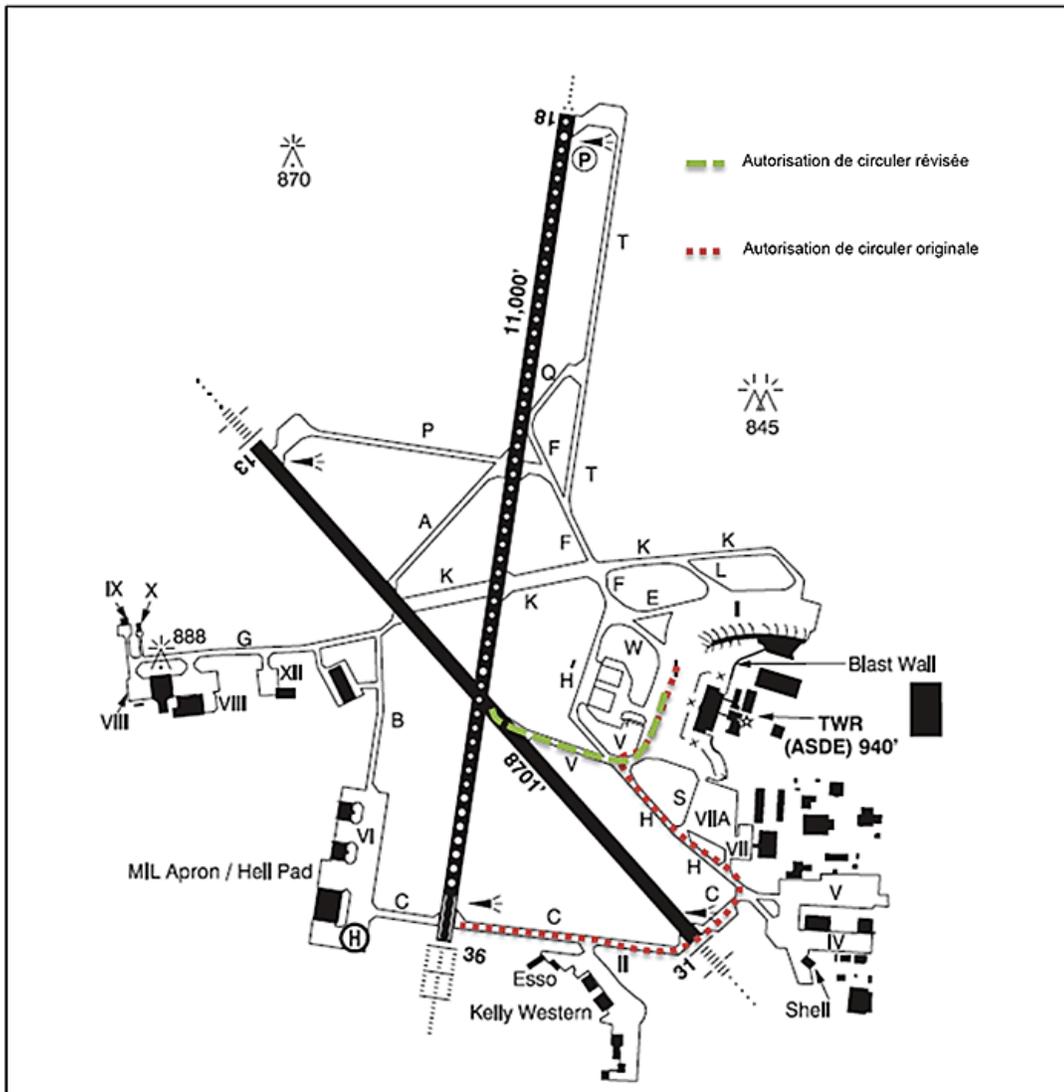
Le 4 août 2014, le vol WEN3112 de WestJet Encore Ltd. était prêt à circuler depuis l'aire de trafic 1 de l'aéroport international James Armstrong Richardson de Winnipeg (CYWG) (Manitoba). L'équipage était composé d'un commandant de bord et d'un premier officier. Le premier officier a demandé l'autorisation de circuler au contrôleur sol de CYWG à 8 h 56 min¹ en vue d'un départ vers Thunder Bay (Ontario). Le contrôleur sol a donné l'autorisation de circuler vers la piste 36 par les voies de circulation Victor, Hotel et Charlie, de traverser la piste 31, et d'attendre à l'écart de la piste 36. Le premier officier a accusé réception de l'autorisation, puis le commandant de bord a commencé à circuler conformément à l'autorisation (figure 1).

Figure 1. Autorisations de circuler du vol WEN3112 de WestJet Encore Ltd. (Source : NAV CANADA, *Supplément de vol – Canada*, avec annotations du BST)
