RAPPORT D'ENQUÊTE AÉRONAUTIQUE
A14Q0060

**COLLISION AVEC UN FIL D'UNE LIGNE DE TRANSPORT
D'ÉLECTRICITÉ**

HÉLI-BORÉAL INC.
EUROCOPTER AS 350 BA (HÉLICOPTÈRE), C-FHPC
35 NM N DE SEPT-ÎLES (QUÉBEC)
13 MAI 2014

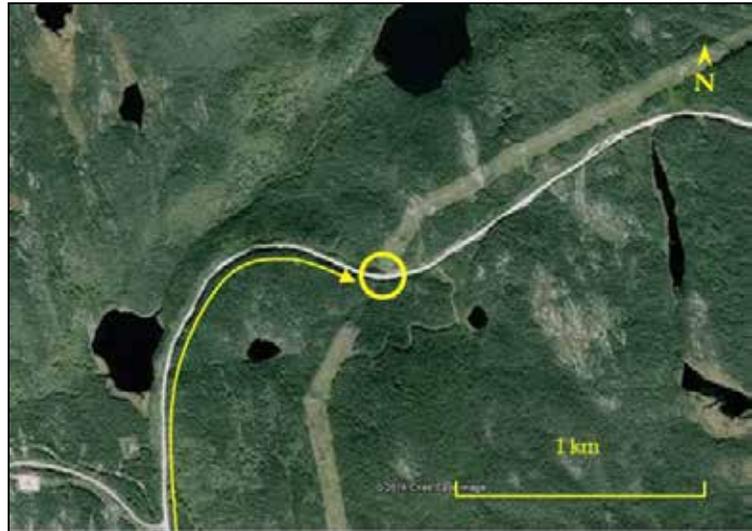
Figure 1. Parcours du levé montrant le lieu de la collision avec le fil (Source : Google Earth, avec annotations du BST)

À 9 h 55¹, le pilote et un employé d'Hydro-Québec (l'observateur) ont quitté la centrale SM-3 pour commencer le levé aérien de la ligne de distribution. Le levé a été réalisé à une altitude d'environ 50 pieds au-dessus du niveau du sol (agl) du côté droit de la route que longeait la ligne de distribution (figure 1).

Alors que l'hélicoptère suivait la ligne de distribution au contour d'une colline (flèche, figure 1), l'observateur a remarqué, droit devant, des fils d'une ligne de transport d'électricité de 315 kV passant par-dessus la ligne de distribution². L'observateur a indiqué au pilote que le levé était terminé pour cette section. C'est à ce moment que le pilote a aperçu droit devant lui la ligne de transport d'électricité perpendiculaire à sa trajectoire de vol (figure 2). Le pilote a immédiatement amorcé un virage à droite pour éviter une collision; toutefois, une pale du rotor principal a heurté un des fils inférieurs de la ligne de transport, causant de violentes vibrations de l'hélicoptère. La zone sous la ligne de transport était peuplée d'arbres matures, mais comprenait un petit sentier défriché d'environ 6 mètres de largeur directement sous la ligne et parallèle à celle-ci. Le pilote n'avait pas l'entière maîtrise de l'hélicoptère; il a tenté de ralentir sa descente en vue d'un atterrissage forcé dans ce sentier. Les patins de l'hélicoptère ont heurté des arbres en bordure du sentier; l'hélicoptère a roulé sur sa gauche et a chuté parmi les arbres avant de s'immobiliser sur le côté gauche. Le poste de pilotage a été détruit, et le pilote s'est trouvé suspendu dans son siège au-dessus de
