# RAPPORT D'ENQUÊTE AÉRONAUTIQUE A14Q0155

## Sortie de piste

Airbus A330-343, C-GFAF

Aéroport international Pierre-Elliott-Trudeau de  
Montréal

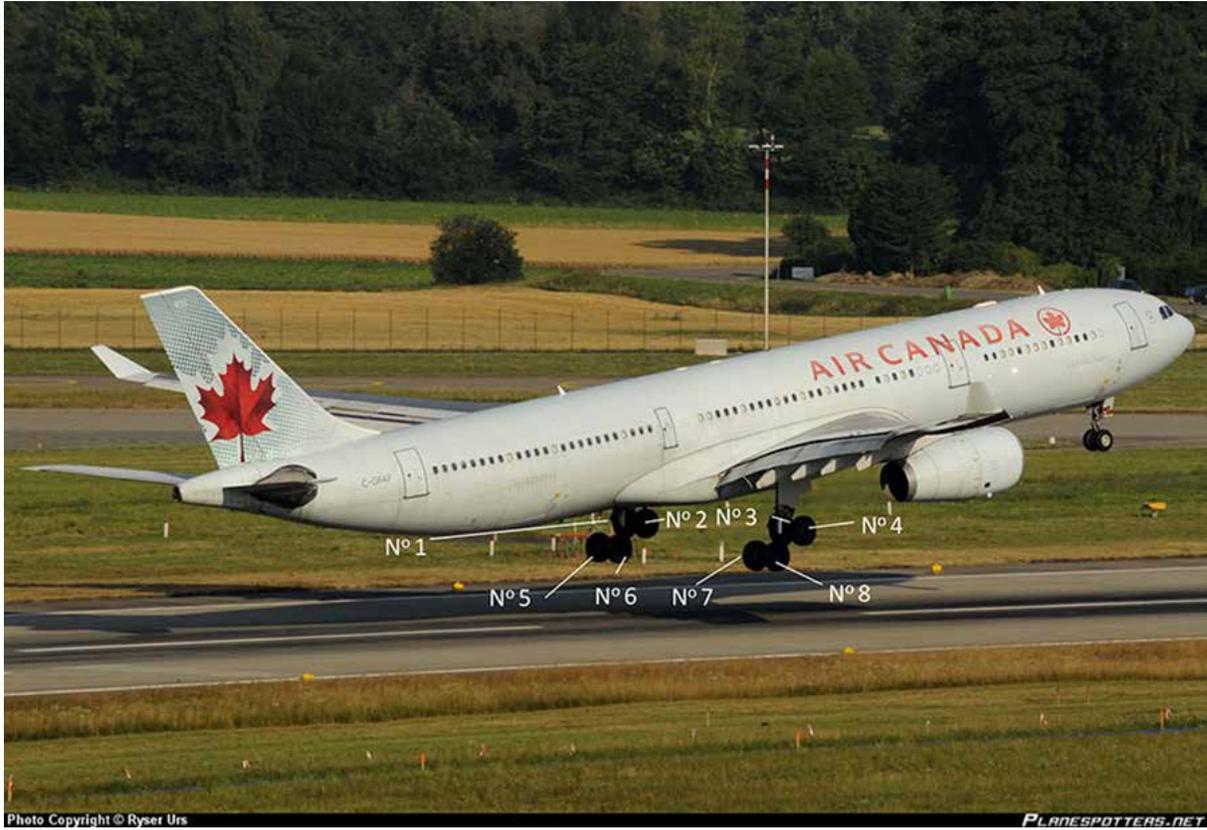
Figure 2. Numérotation des pneus du train d'atterrissage principal de l'A330 (Source : Ryser Urs, avec annotations du BST)

Le train d'atterrissage de l'A330 est composé d'un train avant à 2 roues et de 2 trains principaux, chacun muni de 4 roues en configuration double tandem. En vol, les bogies sont inclinés de sorte que les pneus arrière touchent la piste en premier. Les roues sont numérotées de 1 à 8, de gauche à droite à partir de l'avant (figure 2).

Les pneus ont été examinés et la pression a été mesurée peu de temps après l'incident. L'état des pneus et des semelles ainsi que les pressions de gonflage des pneus étaient conformes aux directives du fabricant.

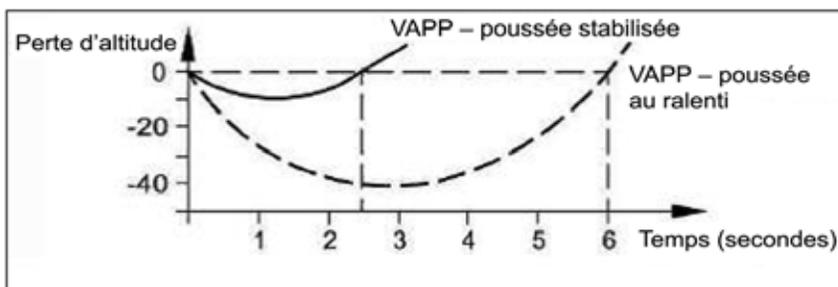
Figure 4. Perte d'altitude à la suite d'une remise des gaz (Source : Airbus Flight Crew Training Manual No.180 avec traduction du BST)

La perte d'altitude est d'environ 10 pieds lorsque la poussée est stabilisée alors qu'elle peut atteindre 40 pieds lorsque la poussée est au ralenti (figure 4). Selon Airbus, il peut s'écouler jusqu'à 6 secondes avant l'obtention d'un taux de montée positif. Les données Airbus correspondent aux données recueillies lors des essais sur simulateur effectués par le BST (voir la rubrique 1.17.2 Séance de simulateur).

Les délais requis pour l'obtention d'un taux de montée positif qui ont été observés dans le cadre de la séance sur simulateur correspondent aux données Airbus de la figure 4 de la rubrique 1.6.10 Remise des gaz.

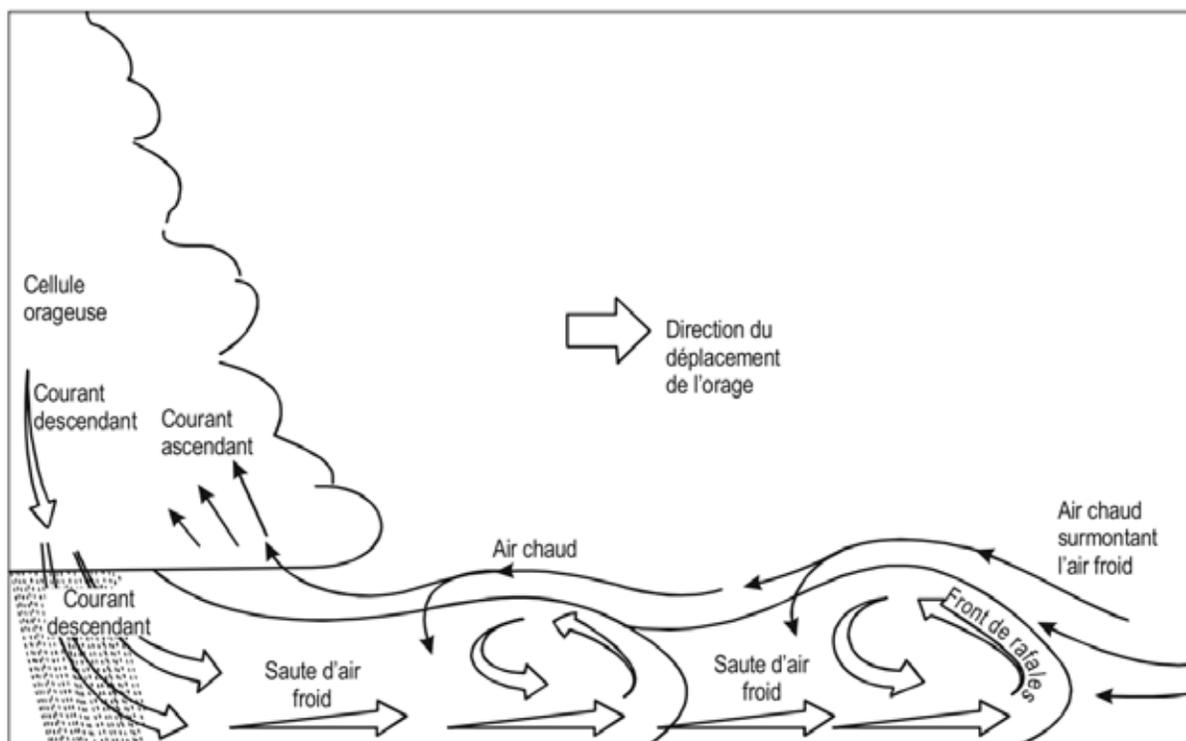
Figure 6. Rafale descendante de vent (Source : Organisation de l'aviation civile internationale; illustration avec trajectoire décalée)

Une rafale descendante (figure 6) est « un courant descendant concentré et fort qui accompagne les précipitations tombant sous [une] cellule [orageuse]<sup>18</sup> ». Une microrafale est une forme de rafale descendante. D'un diamètre inférieur à 4 km, elle est de moindre durée, mais souvent de plus forte intensité qu'une rafale descendante. « Une baisse rapide de température et une brusque hausse de la pression caractérisent cet écoulement horizontal de vents en rafales à la surface<sup>19</sup>. »

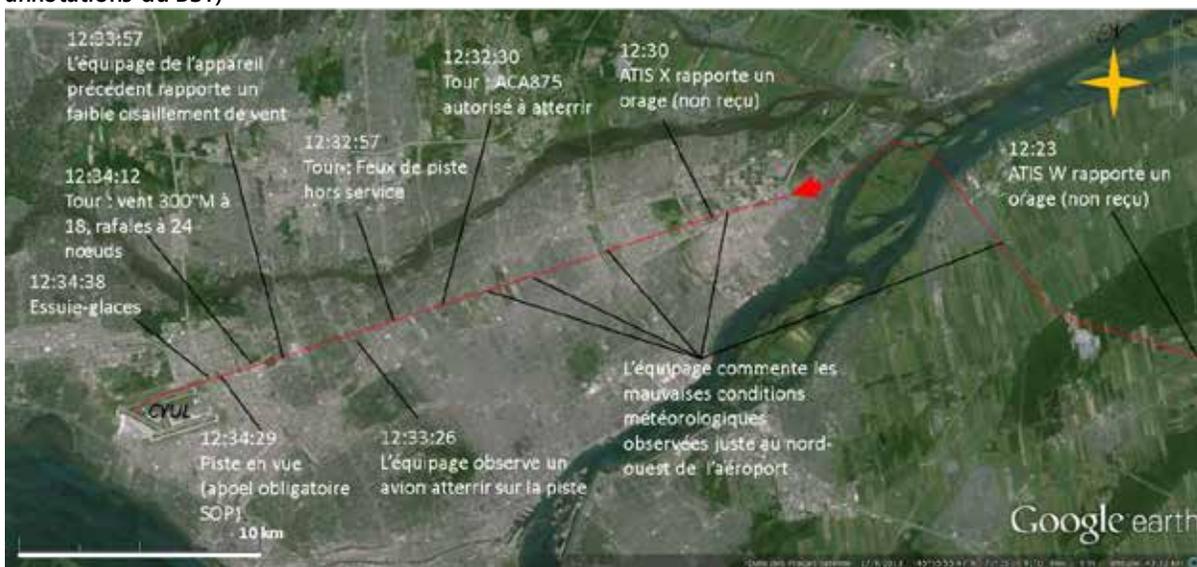
Figure 10. Trajectoire de l'appareil en rapprochement de l'aéroport international Pierre-Elliott-Trudeau de Montréal en fonction des renseignements météorologiques disponibles (Source : Google Earth, avec annotations du BST)

À 12 h 23 et 12 h 30 respectivement, les messages ATIS Whiskey et ATIS X-ray ont signalé un orage (ces messages n'ont pas été reçus) (figure 10).
