RAPPORT D'ENQUÊTE AÉRONAUTIQUE
A14W0127

RISQUE DE COLLISION

BOEING 737-36Q DE CANADIAN NORTH INC., C-GICN
ET
DE HAVILLAND DHC-8-402 DE JAZZ AVIATION LP (SOUS LA
BANNIÈRE AIR CANADA EXPRESS), C-GGDU
FORT MCMURRAY (ALBERTA)
4 AOÛT 2014

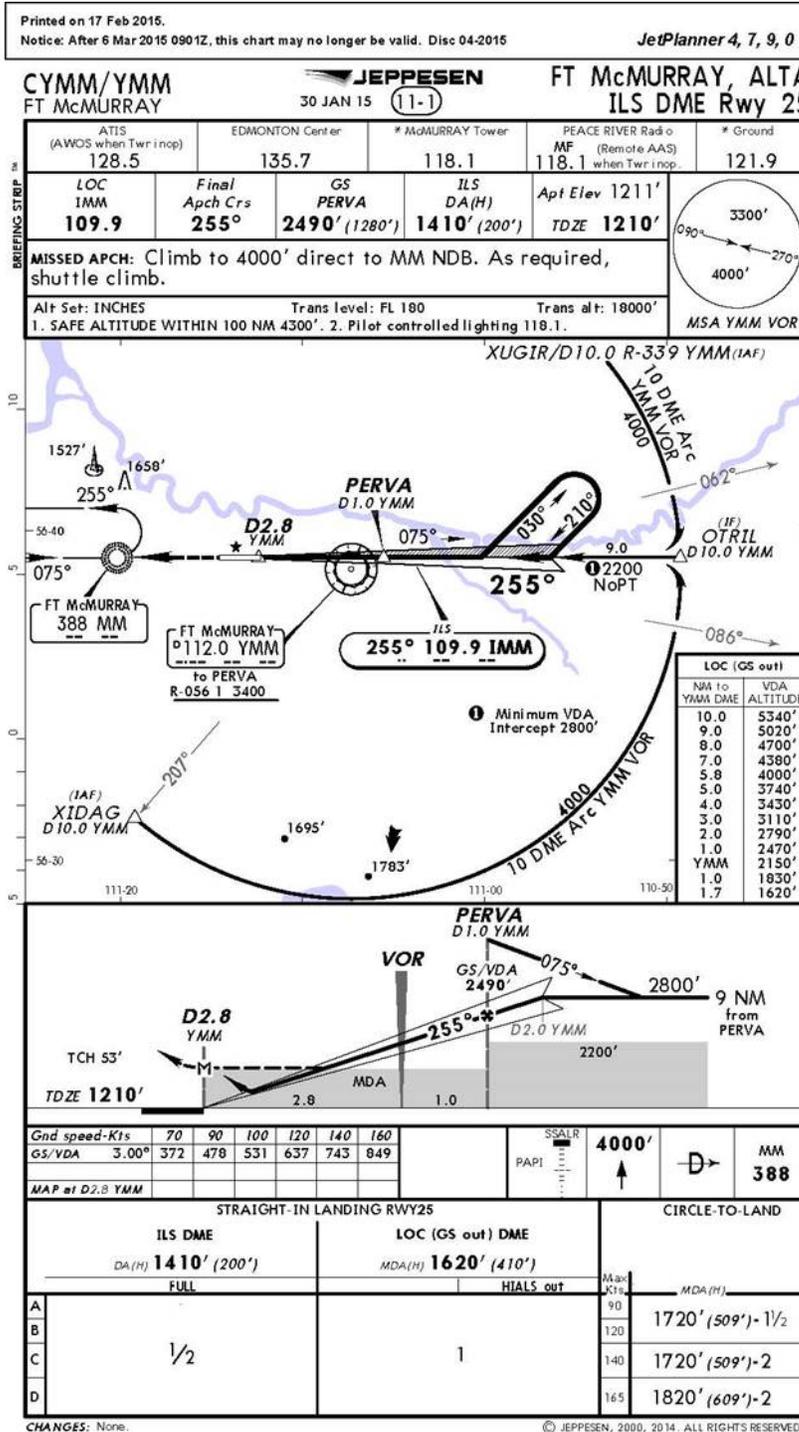
Annexe A – Approche de la piste 25 de l'aéroport CYMM en mode ILS/DME

Compte tenu des conditions météorologiques présentes à l'aéroport CYMM lors de l'arrivée du vol MPE9131, une approche à vue était inappropriée, conformément aux SOP de Canadian North Inc., et un exposé exhaustif d'approche dans des conditions météorologiques de vol aux instruments aurait dû avoir lieu. De plus, l'équipage de conduite du vol MPE9131 avait reçu l'autorisation de procéder à une approche de la piste 25 en mode ILS/DME, car l'aérodrome se trouvait sous les limites VFR.

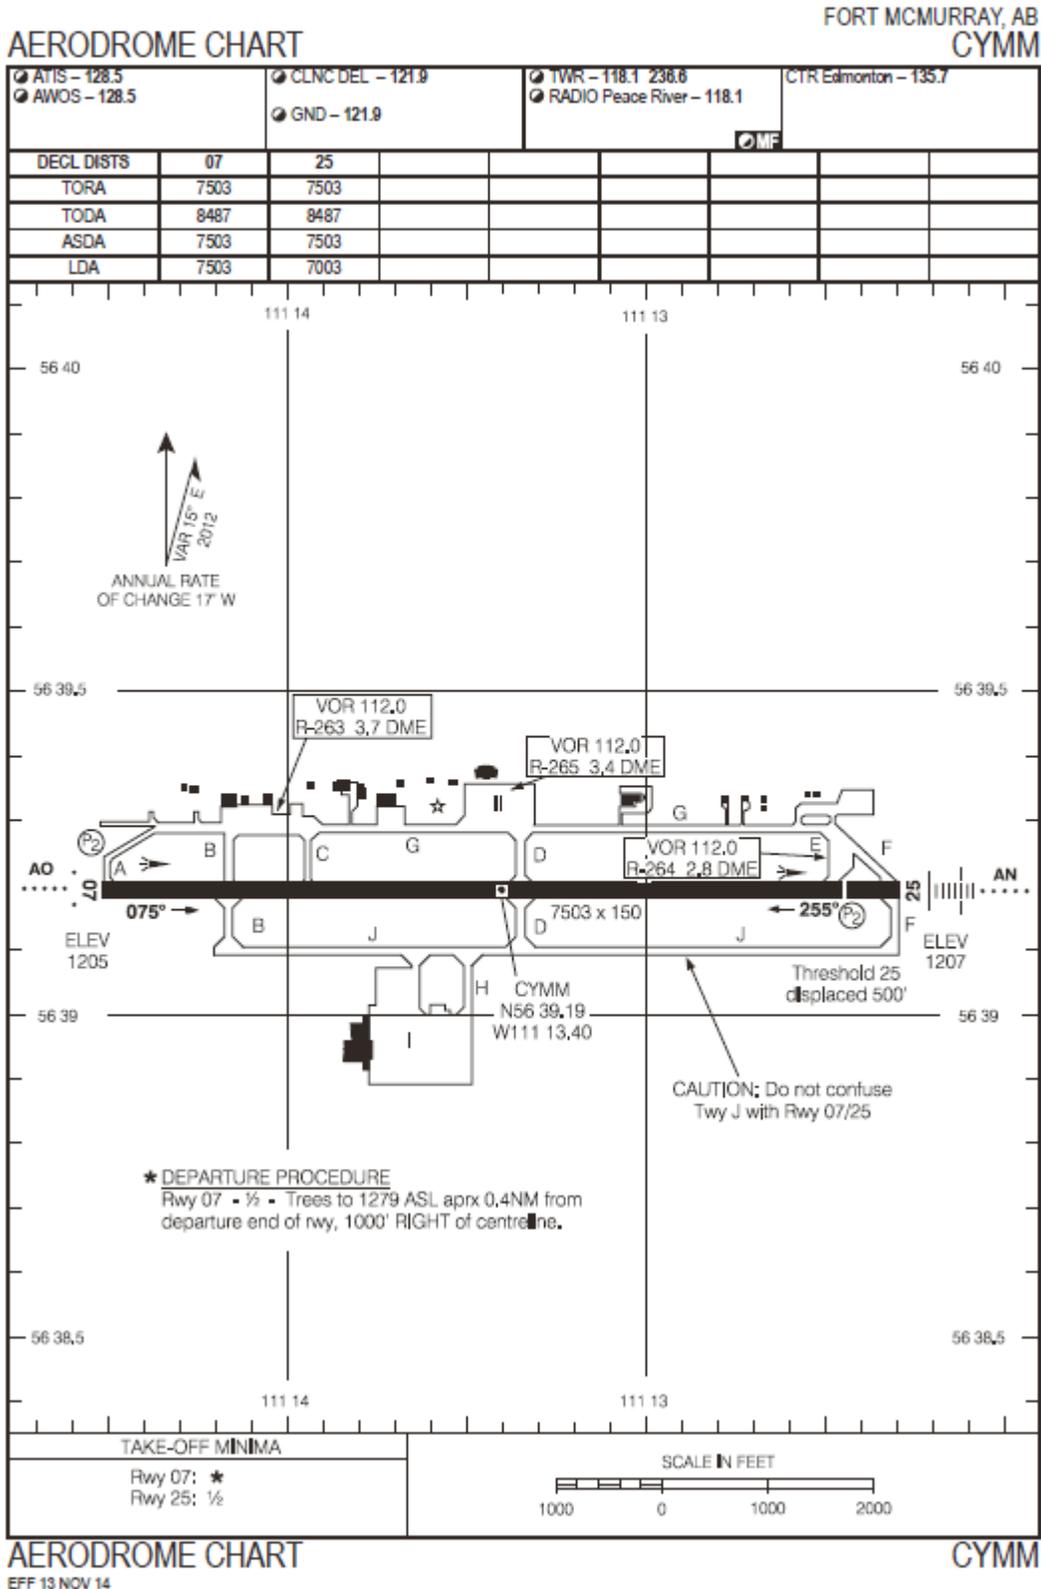
Annexe C – Carte d'aérodrome

1. Une approche à vue a été effectuée dans des conditions météorologiques en deçà des limites des règles de vol à vue, ce qui a exposé l'équipage de conduite à des illusions visuelles qui l'ont amené à confondre la voie de circulation J et la piste 25.

À la suite de l'événement, l'autorité aéroportuaire de Fort McMurray a émis un avis aux navigants (NOTAM) indiquant qu'il fallait prendre garde de ne pas confondre la voie de circulation J et la piste 07/25. Outre son inclusion dans le NOTAM émis, la mise en garde sera comprise dans les messages transmis par le service automatique d'information de région terminale (ATIS) de l'aéroport de Fort McMurray (CYMM) jusqu'à ce qu'elle soit publiée dans la version d'avril 2015 du Supplément de vol – Canada (CFS) de NAV CANADA. La mise en garde a été incorporée à la version du 13 novembre 2014 du Canada Air Pilot [CAP 3] de NAV CANADA.

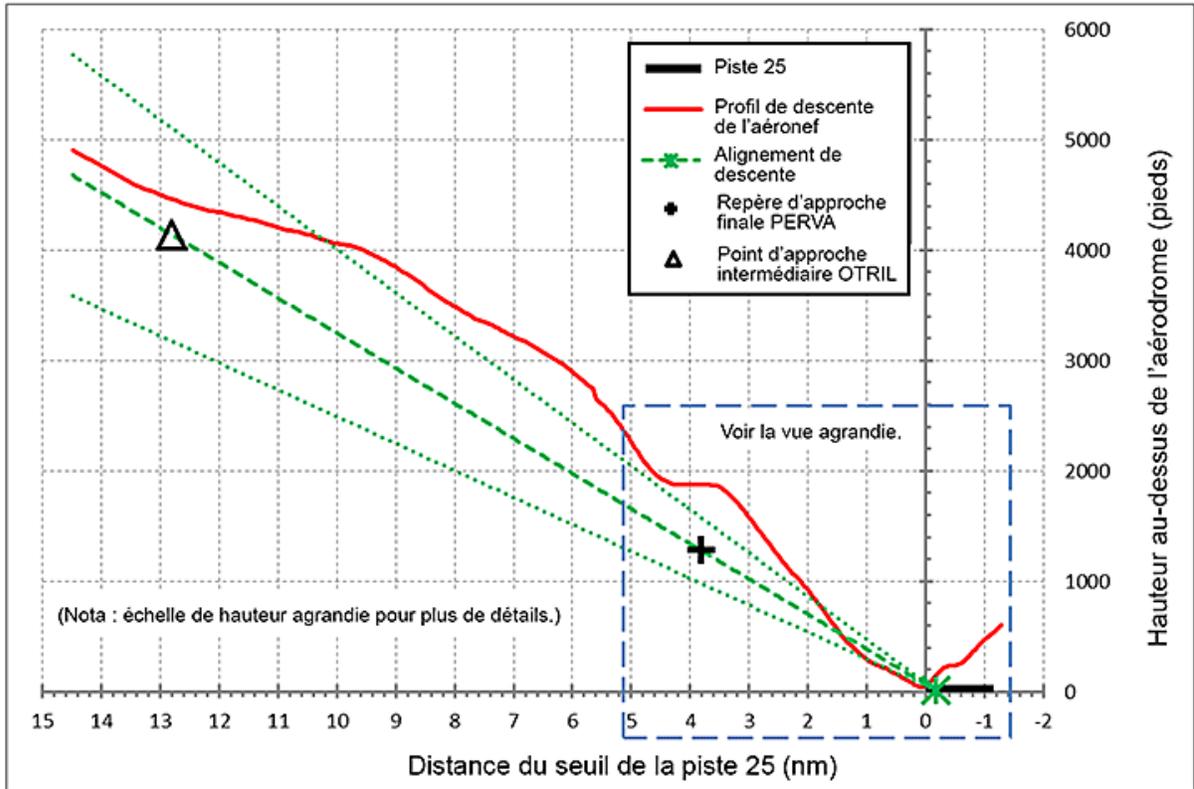
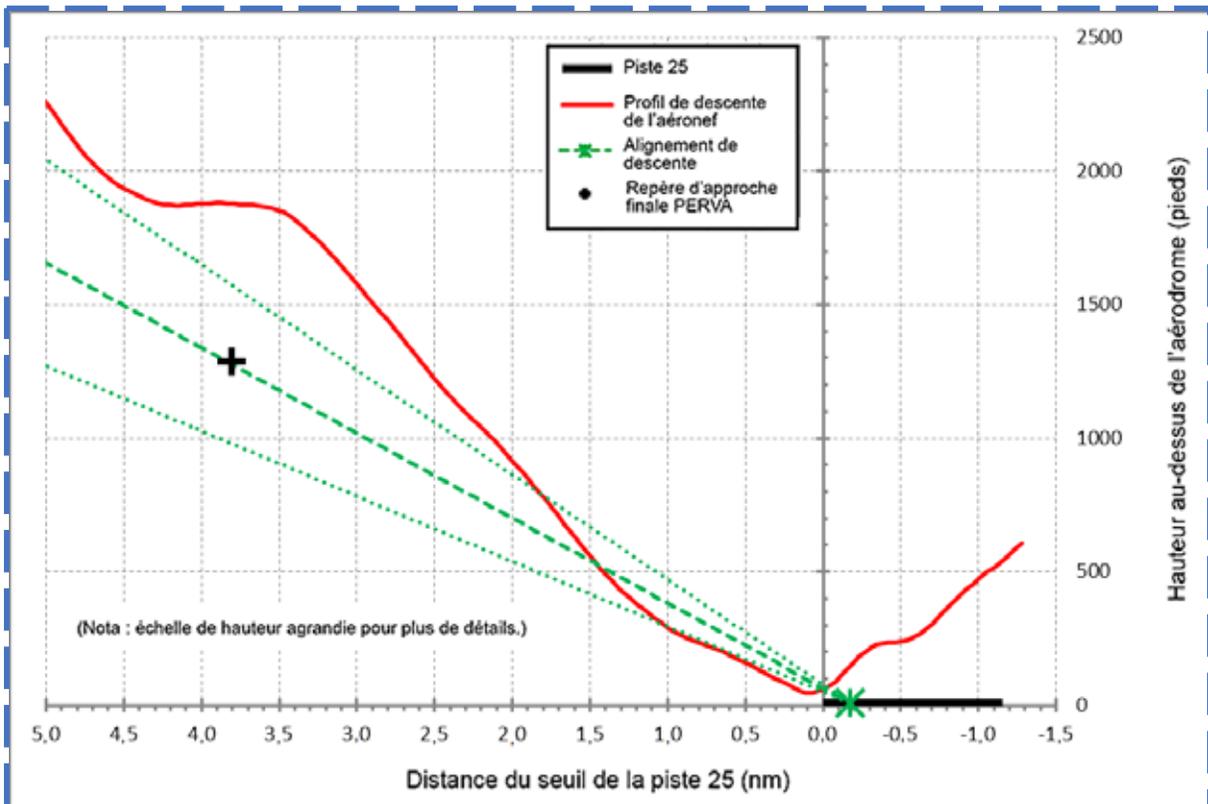
Annexe D – Profil d'approche

4. L'équipage de conduite n'a pas observé les procédures d'exploitation normalisées, selon lesquelles il faut surveiller tous les indices disponibles durant l'approche et l'atterrissage. Comme les 2 membres de l'équipage de conduite regardaient à l'extérieur de l'aéronef au cours des dernières étapes de l'approche, ils ne se sont pas rendu compte que l'approche était non stabilisée et ils n'ont pas amorcé de remise des gaz.
