**RAPPORT D'ENQUÊTE AÉRONAUTIQUE**  
**A14W0181**

**ENTRÉE DANS DES CONDITIONS DE GIVRAGE FORT ET**  
**ATTERRISSAGE FORCÉ**

**AIR TINDI LTD.**  
**CESSNA 208B, C-FKAY**  
**YELLOWKNIFE (TERRITOIRES DU NORD-OUEST),**  
**18 NM OUEST**  
**20 NOVEMBRE 2014**

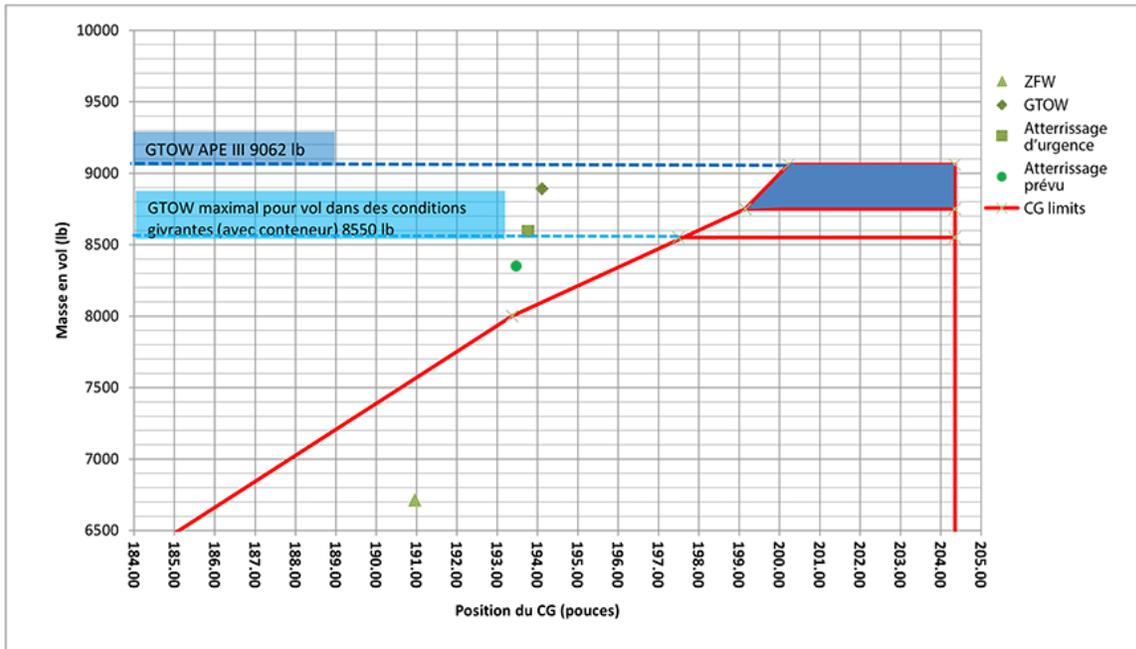
## Annexe B – Devis de masse et centrage de C-FKAY

2. Une connaissance insuffisante des limites de l'aéronef dans des conditions givrantes, ainsi que des calculs de masse et centrage incomplets au départ ont fait en sorte que l'aéronef était trop lourd pour voler dans les conditions givrantes prévues. Le centre de gravité de l'aéronef était au-delà des limites, ce qui a augmenté la vitesse de décrochage et réduit la performance de montée de l'aéronef.

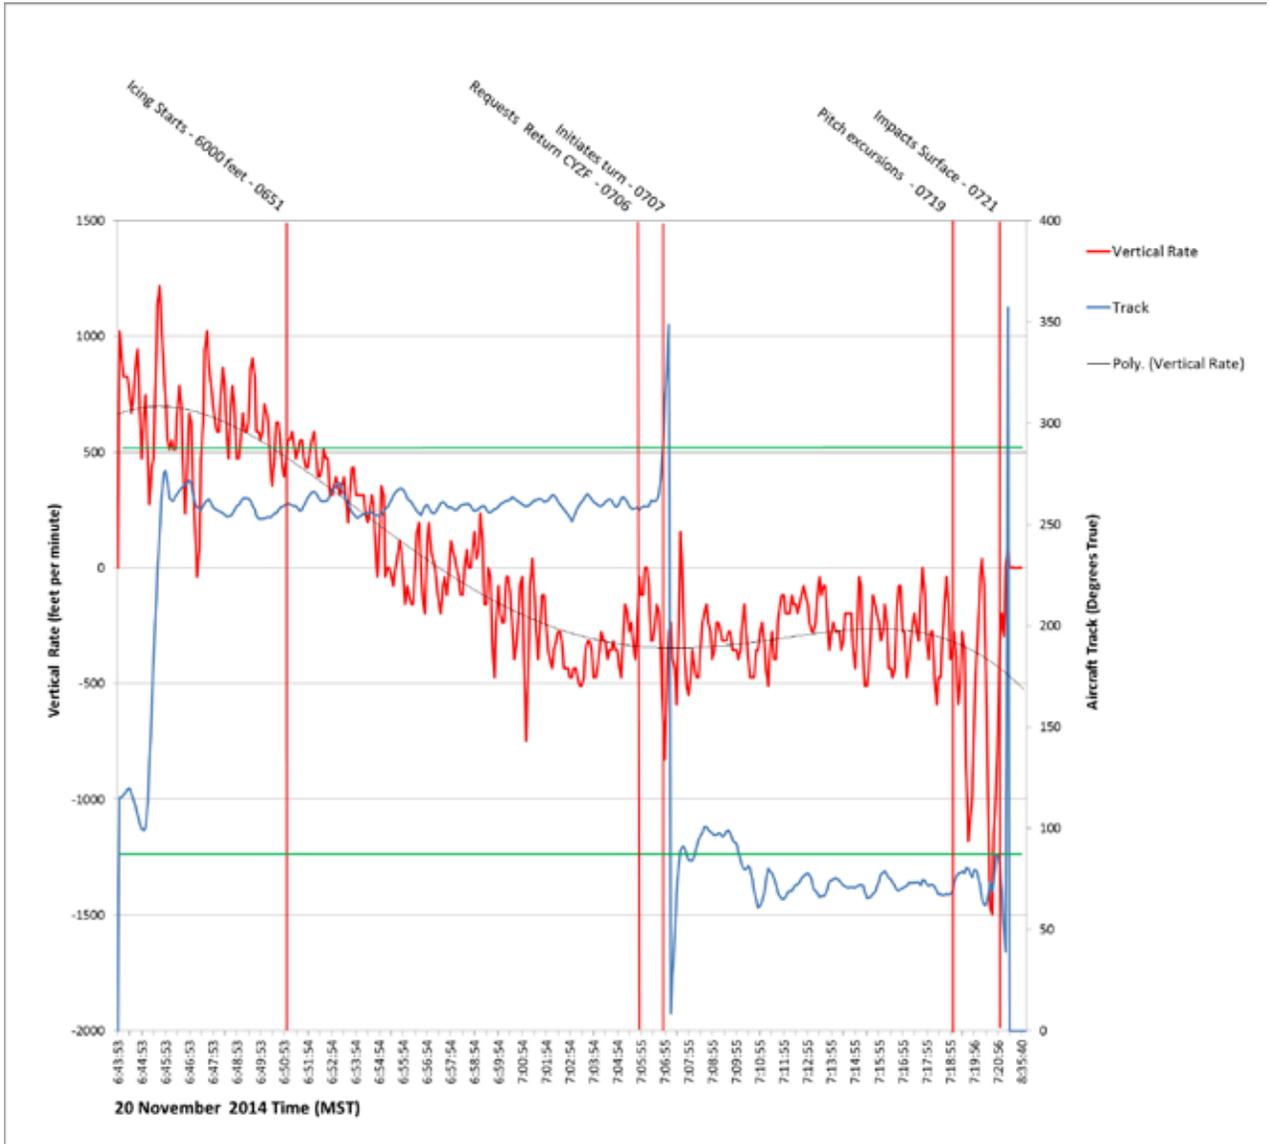
*Annexe F – Données SKYTRAC : moment de la décision (vitesse ascensionnelle comparativement à la trajectoire)*

3. Le pilote s'attendait à ce que le vol se déroule à des altitudes où il serait possible d'éviter le givrage ou de monter rapidement à une altitude où il n'y en aurait pas, de sorte qu'il a décidé de poursuivre le vol dans des conditions givrantes excédant les capacités de l'aéronef.

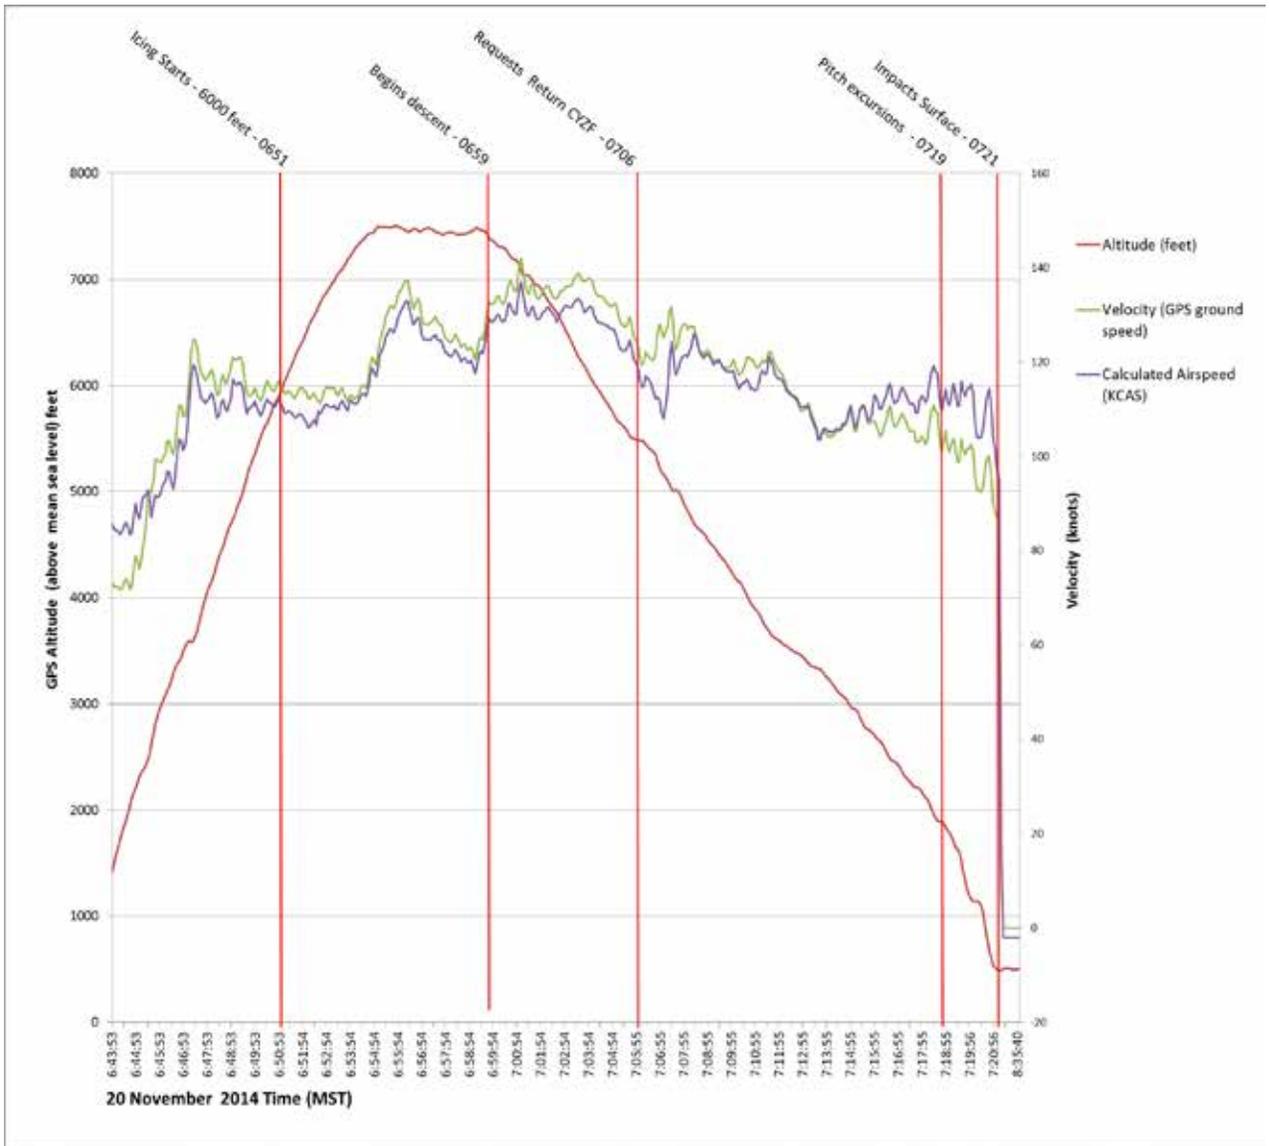
Annexe G – Données SKYTRAC : altitude comparativement à la vitesse anémométrique

4. L'ampleur des conditions givrantes et la durée du vol dans celles-ci ont réduit la performance aérodynamique de l'aéronef au point où le pilote n'a pu empêcher sa descente.

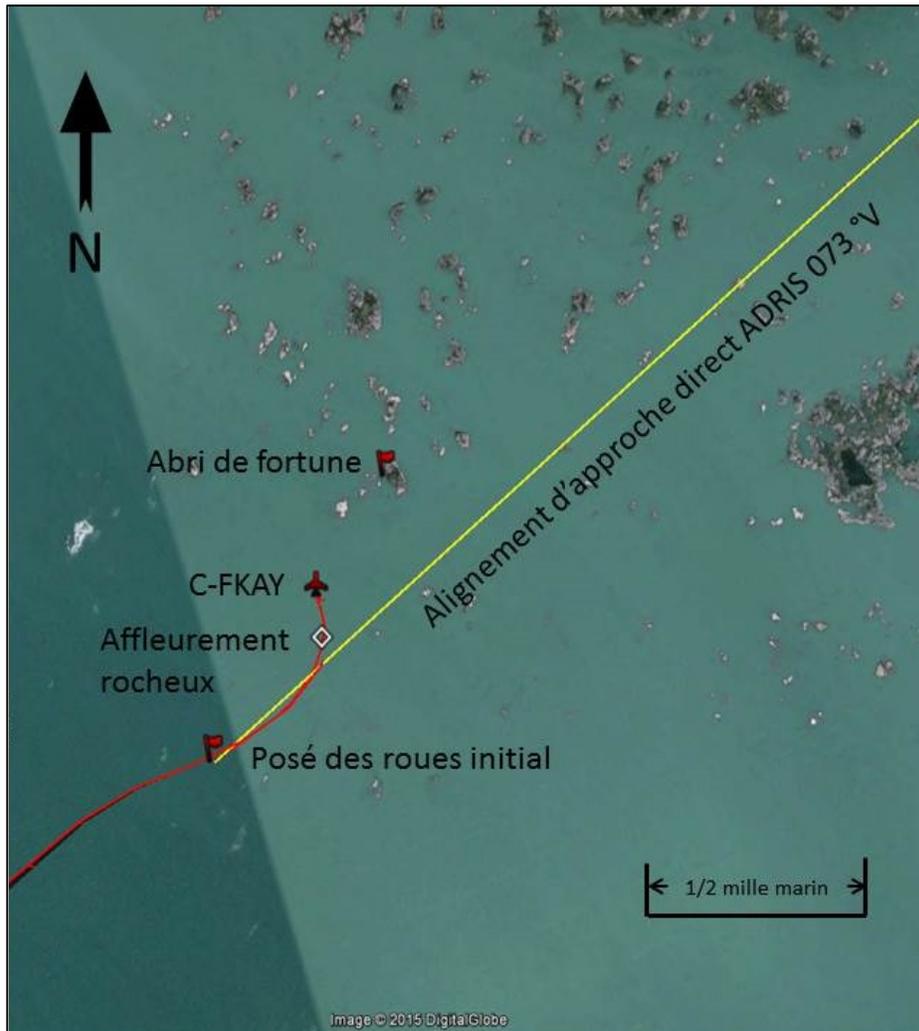
Annexe H – Lieu de l'événement

5. L'incapacité d'interrompre la descente de l'aéronef a mené à l'atterrissage forcé sur la surface du Grand lac des Esclaves et à la collision avec le relief.
