# RAPPORT D'ENQUÊTE AÉRONAUTIQUE A16Q0119

## **Perte de maîtrise et collision avec le relief**

Cessna U206F, C-FWBQ

Lac Kuashkuapishiu (Québec)

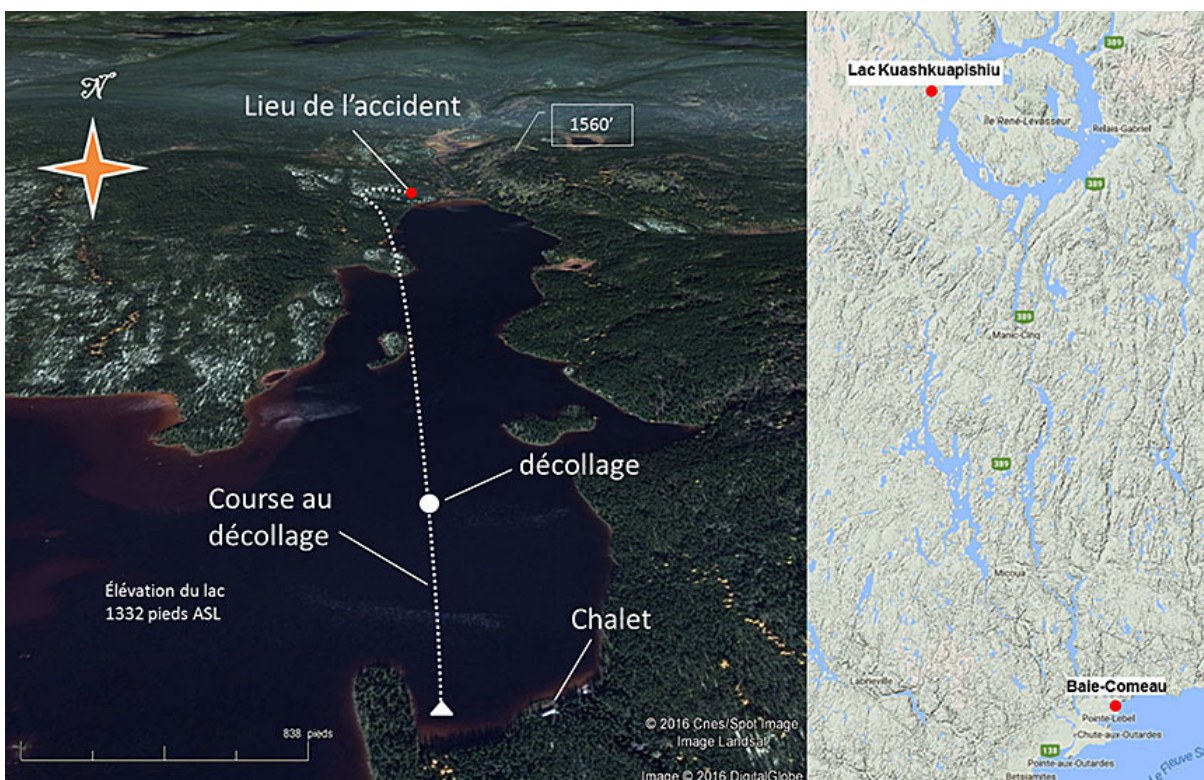
Vers 14h, l'aéronef, monté sur des flotteurs amphibies Wipaire 4000A, a quitté le quai et a circulé sur l'eau vers la partie sud du lac. Après avoir réchauffé son moteur, le pilote a braqué les volets à 20°, a relevé les gouvernails marins, a placé l'aéronef face au vent et a appliqué plein gaz. Par la suite, l'aéronef a débuté sa course au décollage en direction nord et a pris son envol à mi-course, soit à quelque 1600 pieds du point de départ. Rendu à l'extrémité nord du lac, l'appareil a amorcé un virage en montée vers la gauche. L'aéronef se trouvait alors plus bas que le relief environnant, d'une élévation de 228 pieds supérieure à l'élévation du lac (figure 1).

Figure 1. Trajectoire de l'aéronef lors du décollage au lac Kuashkuapishiu (51°31'01.12" N, 069°12'03.47" O)  
(Source : Google Earth, avec annotations du BST)

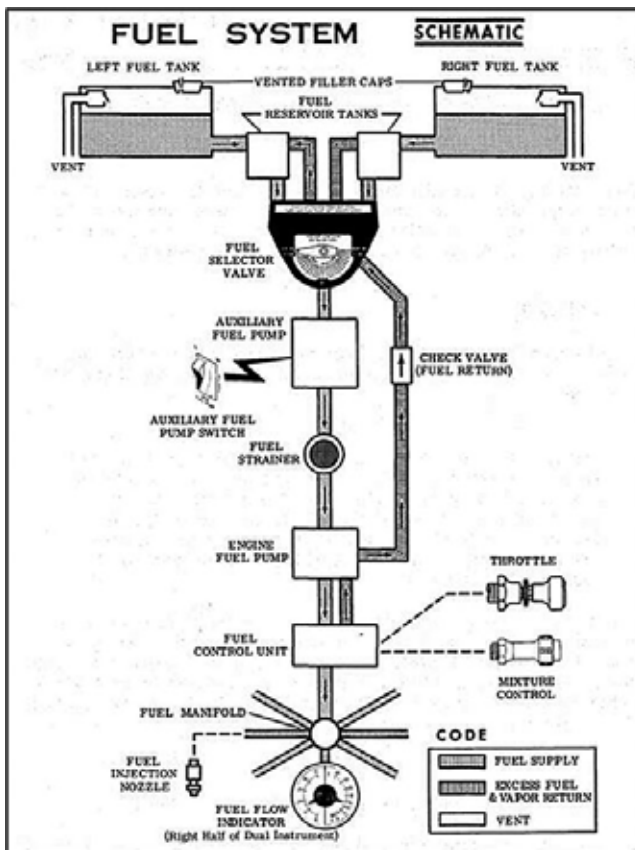
Le moteur est alimenté par 2 réservoirs, 1 dans chaque aile [figure 2]. [...] Le carburant de chacune des ailes s'écoule dans un plus petit réservoir [situé sous le plancher de la cabine] jusqu'à un sélecteur de réservoirs. En fonction du réglage du sélecteur de réservoirs, le carburant provenant du réservoir gauche ou droit passe par une conduite de dérivation dans la pompe à carburant auxiliaire électrique (quand elle ne fonctionne pas) et le filtre à carburant vers la pompe carburant entraînée par moteur. À partir de là, le carburant est acheminé aux cylindres du moteur par le biais d'un régulateur de carburant et d'un collecteur.

Figure 2. Schéma du circuit carburant (Source : 1975 Cessna Stationair Owner's Manual, en anglais seulement)

Selon le motoriste, une panne subite de la pompe carburant entraînée par moteur entraînerait un arrêt moteur quasi immédiat.

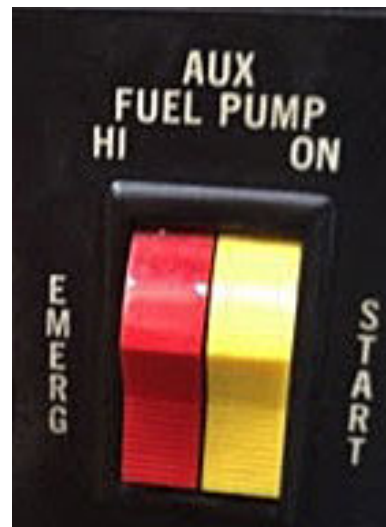
Le manuel de vol indique que [traduction], « [l']interrupteur de la pompe carburant auxiliaire est situé sur le côté gauche du tableau de bord. C'est un interrupteur basculant double ; un interrupteur jaune et un commutateur rouge »<sup>18</sup> (figure 3).

Figure 3. Interrupteur de la pompe carburant auxiliaire (Source : Maurice Gunderson)
