Transportation  
Safety Board  
of Canada

# RAPPORT D'ENQUÊTE SUR UNE QUESTION DE SÉCURITÉ DU TRANSPORT AÉRIEN A18Q0140

**ÉVÉNEMENTS SURVENUS AU QUÉBEC ET AU NUNAVUT  
SUR DES PISTES EN TRAVAUX RÉDUITES EN LARGEUR**

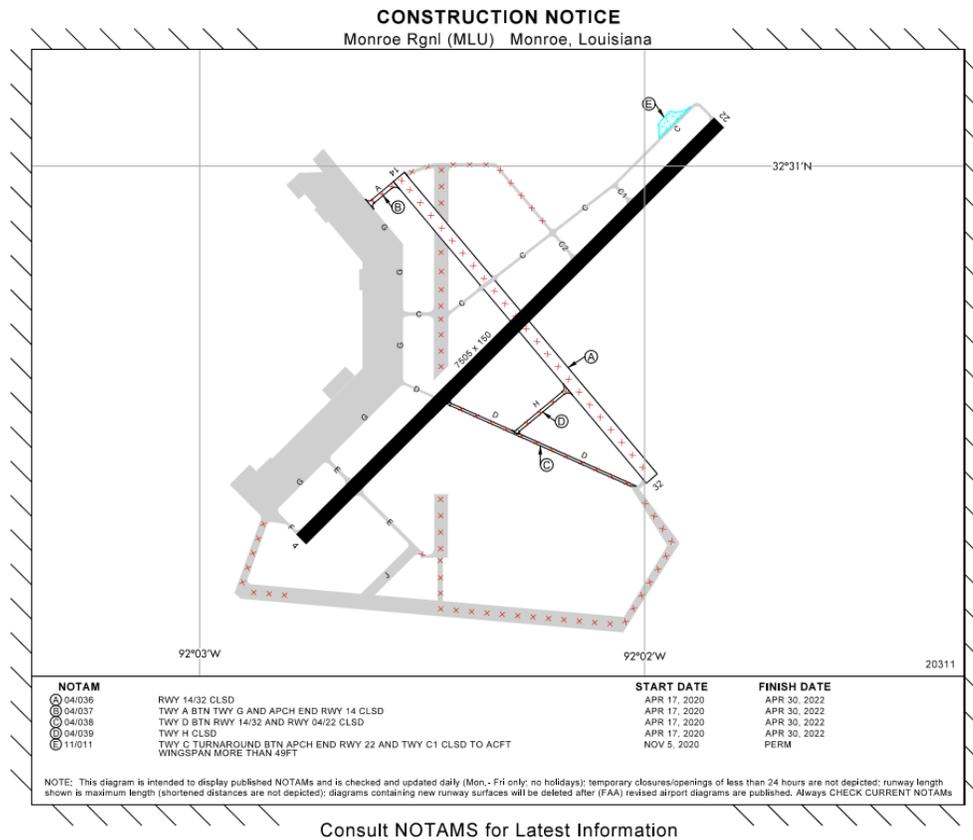
L'ACAC a proposé par ailleurs une solution à ce problème, en partant du principe qu'un petit dessin vaut mieux qu'un long discours : il a suggéré l'introduction de NOTAM avec graphiques pour présenter l'information de façon plus claire et a donné l'exemple présenté à la figure 6 ci-dessous.

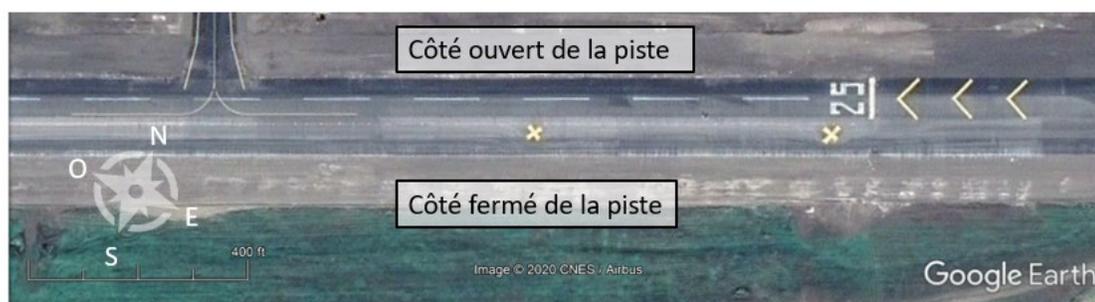
Figure 8. Vue aérienne des marques de pistes utilisées à l'aéroport Edward G. Pitka Sr. (PAGA), Galena, Alaska (Source : Google Earth, avec annotations du BST)

La note de service décrit également en détail les aides visuelles à utiliser quand la largeur d'une piste est réduite. Elle précise notamment que des « X horizontaux<sup>188</sup> » doivent être placés au sol sur le côté fermé de la piste dans le sens de la longueur et que les anciennes marques doivent être supprimées sur le côté fermé de la piste. Elle précise enfin que les marques utilisées sur le côté ouvert de la piste doivent être conformes aux exigences réglementaires (figure 8).
