RAPPORT D'ENQUÊTE SUR LA SÉCURITÉ DU TRANSPORT AÉRIEN A19P0059

PERTE DE PUISSANCE MOTEUR, ATERRISSAGE FORCÉ DANS DES ARBRES

Lakes District Air Service Ltd.
Cessna 182E, C-FLVN
Smithers (Colombie-Britannique), 50 NM N
4 mai 2019

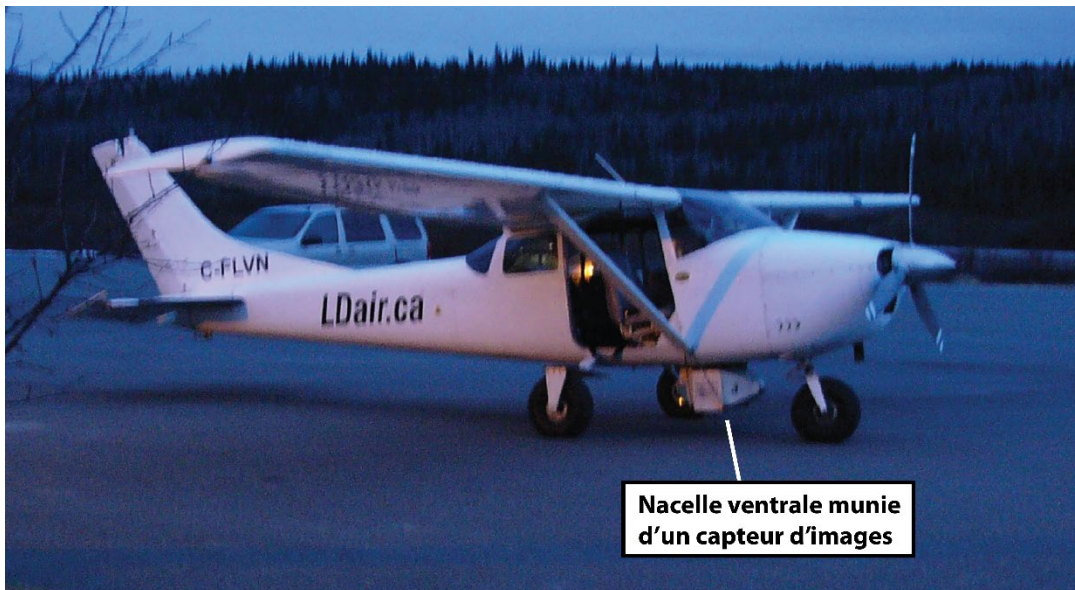
Figure 1. L'aéronef à l'étude, photographié le matin de l'accident et équipé de la nacelle ventrale munie d'un capteur d'images (Source : Precision Vector Aerial Inc., avec annotation du BST)

Nacelle ventrale munie d'un capteur d'images
