RAPPORT D'ENQUÊTE SUR LA SÉCURITÉ DU TRANSPORT AÉRIEN A19Q0010

SORTIE DE PISTE LORS DE LA COURSE AU DÉCOLLAGE

Air Creebec Inc.
de Havilland DHC-8-102, C-GTCO
Aéroport de Rouyn-Noranda (Québec)
23 janvier 2019

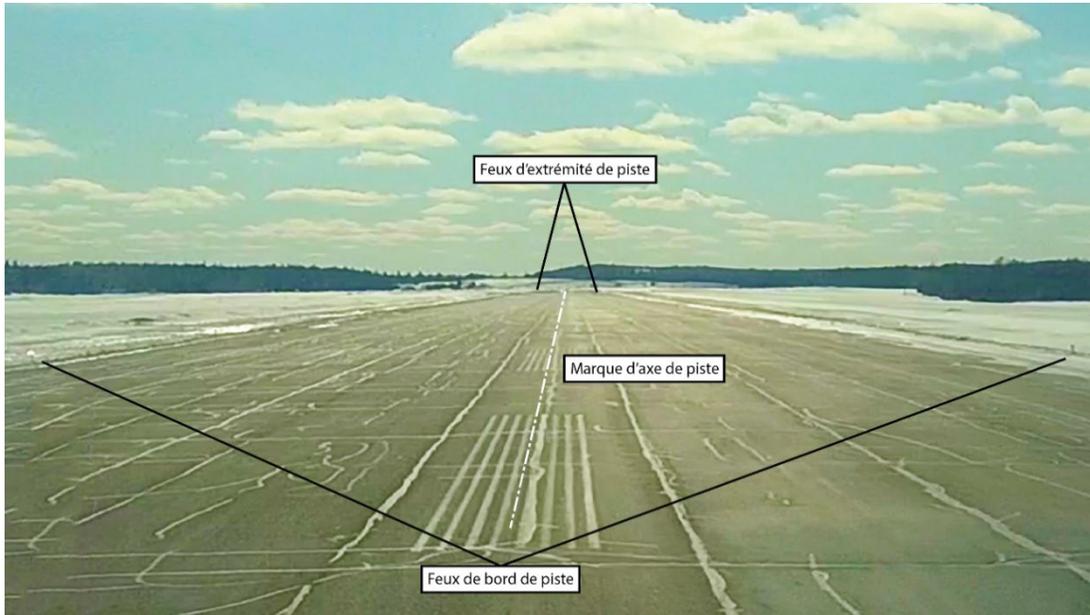
Figure 4. Repères visuels de la piste 26 à l'aéroport de Rouyn-Noranda, de jour (Source : BST)

La piste 26 est aussi dotée d'un marquage d'axe de piste. Le marquage d'axe de piste est composé de 8 lignes longitudinales uniformément espacées les unes des autres. Les lignes commencent à 12 m (39 pieds) de la marque d'identification de piste et sont disposées à intervalles de 50 à 75 m (de 164 à 246 pieds) tout le long de l'axe de la piste (figure 4). Au moment de l'accident, le marquage de la piste était recouvert de neige et n'était pas visible aux pilotes.

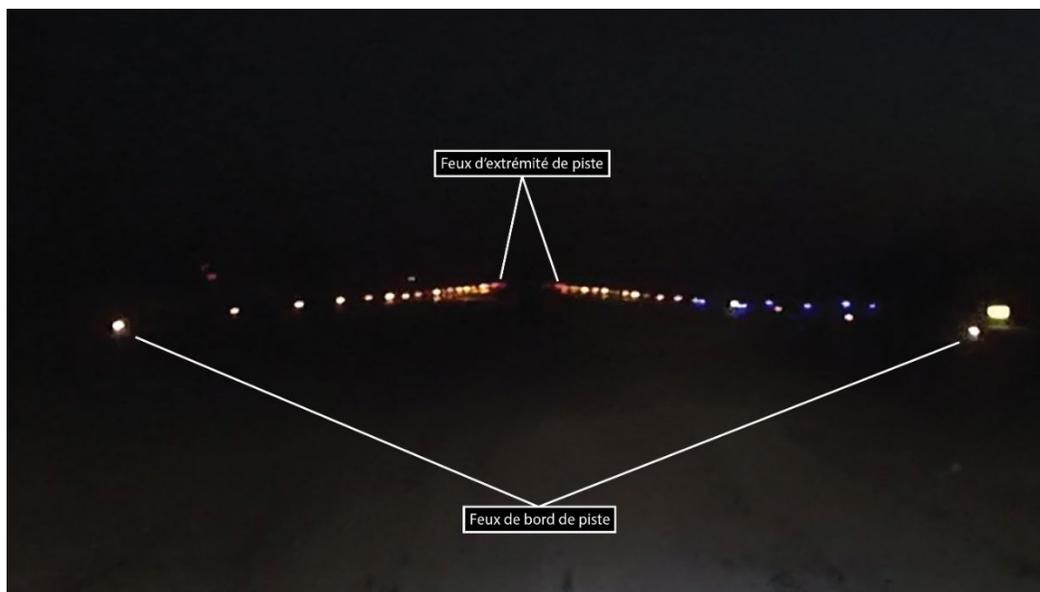
Figure 5. Repères visuels de la piste 26 à l'aéroport de Rouyn-Noranda, de nuit (Source : BST)

Ce balisage (figure 5) consiste en 1 rangée de feux de bord de piste de chaque côté de la piste. Ces feux sont blancs, fixes, surélevés, installés approximativement à 10 pieds au-delà de la surface asphaltée et espacés à intervalles de 200 pieds les uns des autres. Les feux disposés sur les côtés opposés de l'axe de piste sont alignés et à angle droit par rapport à l'axe de la piste. Le balisage comprend aussi des feux verts de seuil de piste, et des feux rouges d'extrémité de piste. De plus, les voies de circulation sont éclairées par 2 rangées de feux bleus fixes situées de part et d'autre de la voie de circulation.

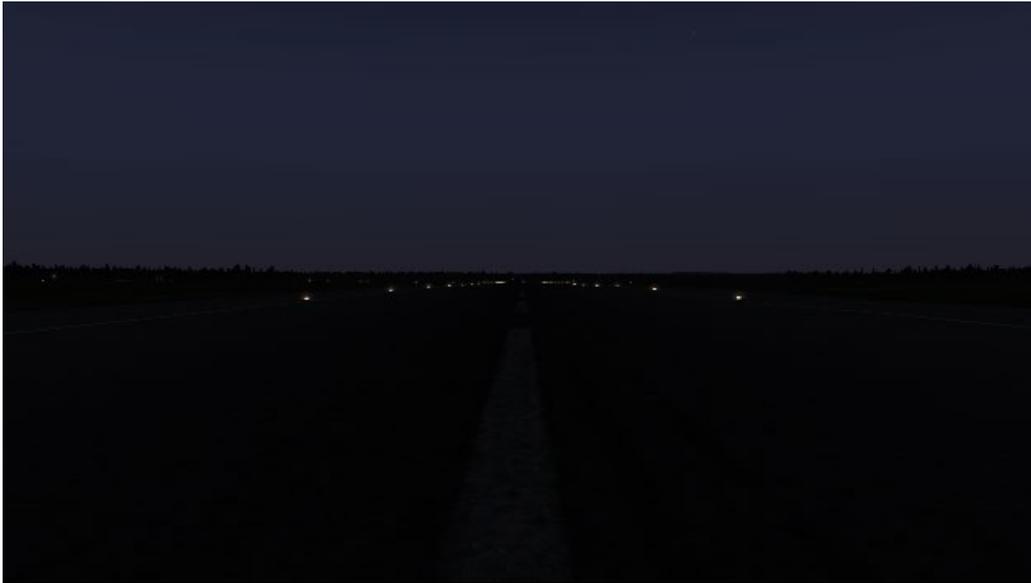
Figure 6. Feux de bord de piste vus par le pilote lorsque l'avion est situé sur l'axe de piste
(Source : BST, image créée à l'aide de X-Plane Flight Simulator)

Lorsqu'un aéronef circule sur une piste, les feux de bord de piste de chaque côté génèrent un flux optique. Cependant, étant donné que les feux de chaque côté de la piste sont beaucoup plus éloignés de l'aéronef que ne le sont les bords d'une voie pour automobiles, et que les pilotes sont assis plus haut que des conducteurs d'automobiles ne le sont, les pilotes doivent regarder beaucoup plus loin à l'avant afin de générer un flux optique efficace. Quand le flux optique des feux de bord de piste de gauche et de droite est symétrique, et donc que la distance entre les feux de gauche est la même que la distance entre les feux de droite, l'avion demeure précisément au centre de la piste (figure 6).

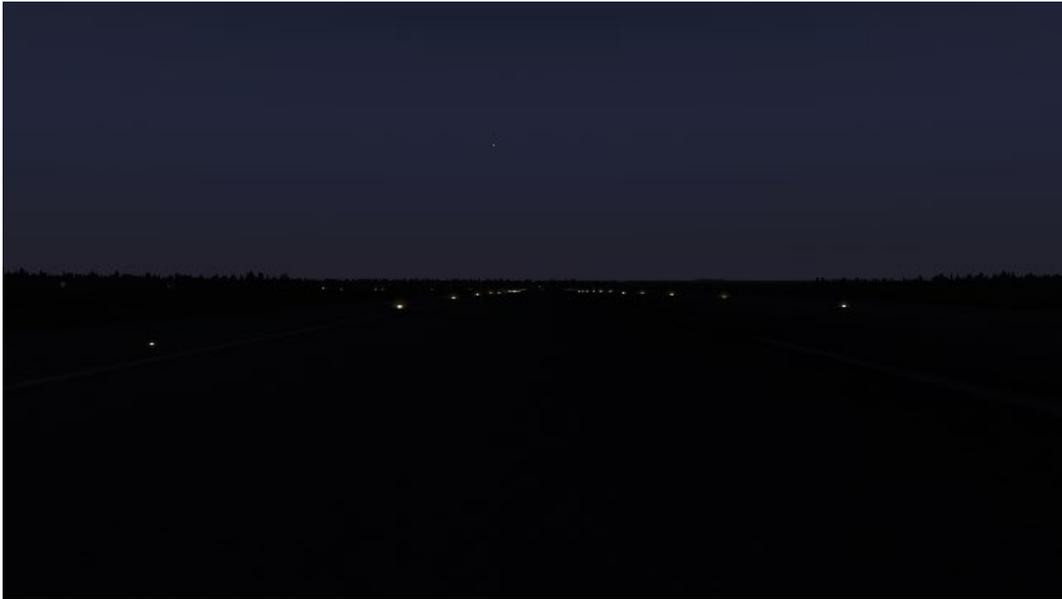
Figure 7. Feux de bord de piste vus par le pilote lorsque l'avion est à 30 pieds à gauche de l'axe de piste (Source : BST, image créée à l'aide de X-Plane Flight Simulator)

Par contre, lorsque le flux optique n'est plus symétrique et que la distance entre les feux de bord de piste semble diminuer d'un côté et augmenter de l'autre, cela signifie que l'avion dévie du côté où la distance entre les feux diminue (figures 7 et 8).
