RAPPORT D'ENQUÊTE SUR LA SÉCURITÉ DU TRANSPORT AÉRIEN A19Q0109

DÉFAILLANCE D'UNE PALE DE ROTOR PRINCIPAL EN VOL

Robinson R44 (hélicoptère), C-FJLH

10 juillet 2019

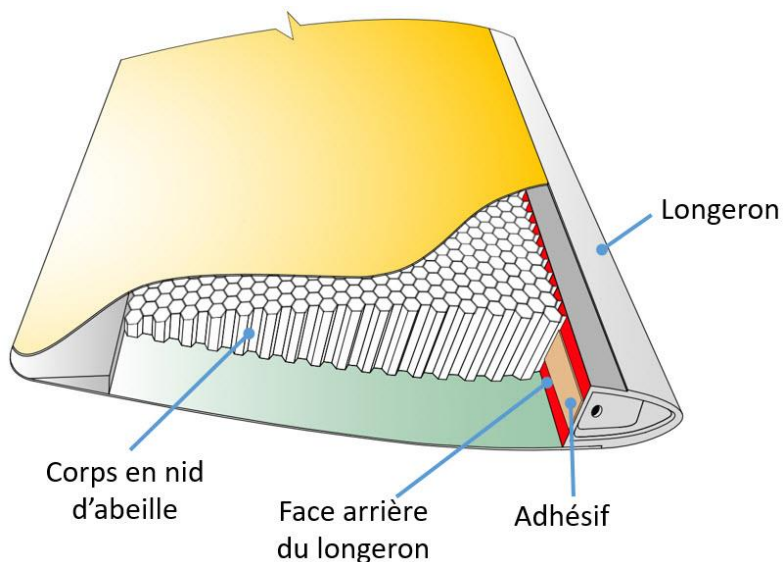
Figure 4. Représentation de l'endroit où l'adhésif est appliqué entre la surface arrière du longeron et le corps en nid d'abeille (Source : BST)

En plus des défaillances d'adhésion, l'adhésif présent sur la surface à plusieurs endroits entre le corps en nid d'abeille et la face arrière du longeron ne présentait pas les empreintes habituelles témoignant d'un contact entre les deux, et ce, sur une longueur cumulative de 20 pouces (zone en jaune). Ceci indique que cette condition était présente depuis l'assemblage de la pale et est le résultat d'un défaut de fabrication.

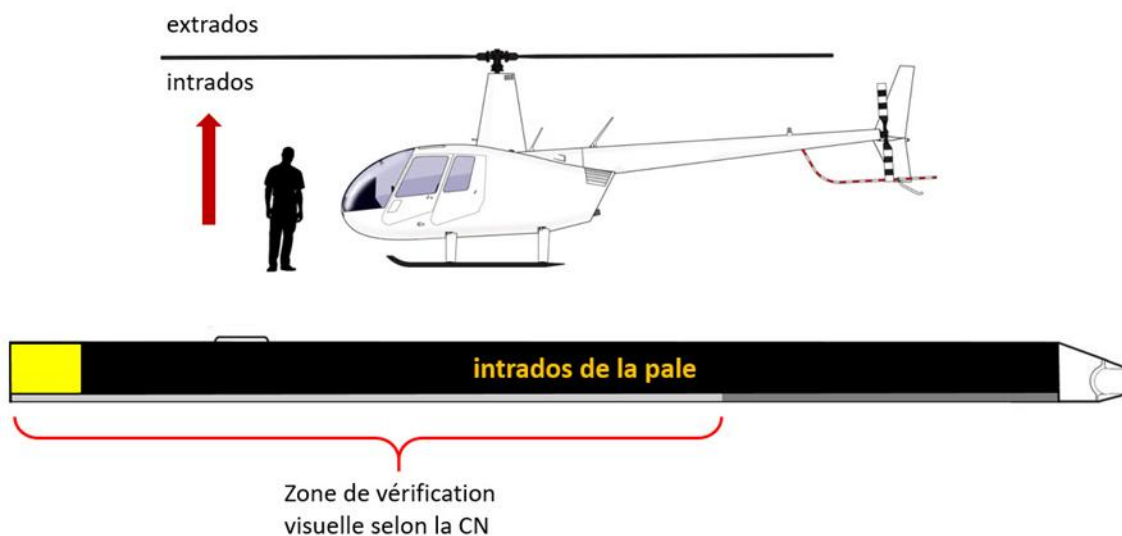
Figure 5. Zone de vérification des pales à l'intrados (Source : site internet de Robinson Helicopter Company (<https://robinsonheli.com/>) pour l'hélicoptère et BST pour la pale et les annotations)

- Avant le premier vol de chaque journée, une vérification visuelle du joint entre le revêtement et le longeron du côté de l'intrados devait être effectuée sur chaque pale pour y déceler toute mise à nue de la surface métallique au niveau du joint (figure 5). La vérification pouvait être effectuée par une personne détenant au moins une licence de pilote privé et devait être inscrite dans les registres de l'aéronef.
- Si la surface métallique au joint était visible, une inspection par un technicien d'entretien d'aéronef (technicien) devait être effectuée en conformité avec le bulletin de service SB72 émis par la RHC, avant tout vol.
- Indépendamment de leur état, toutes les pales devaient être mises hors service et remplacées par des pales portant un numéro de pièce différent, selon le modèle d'hélicoptère, au plus tard le 9 janvier 2020.

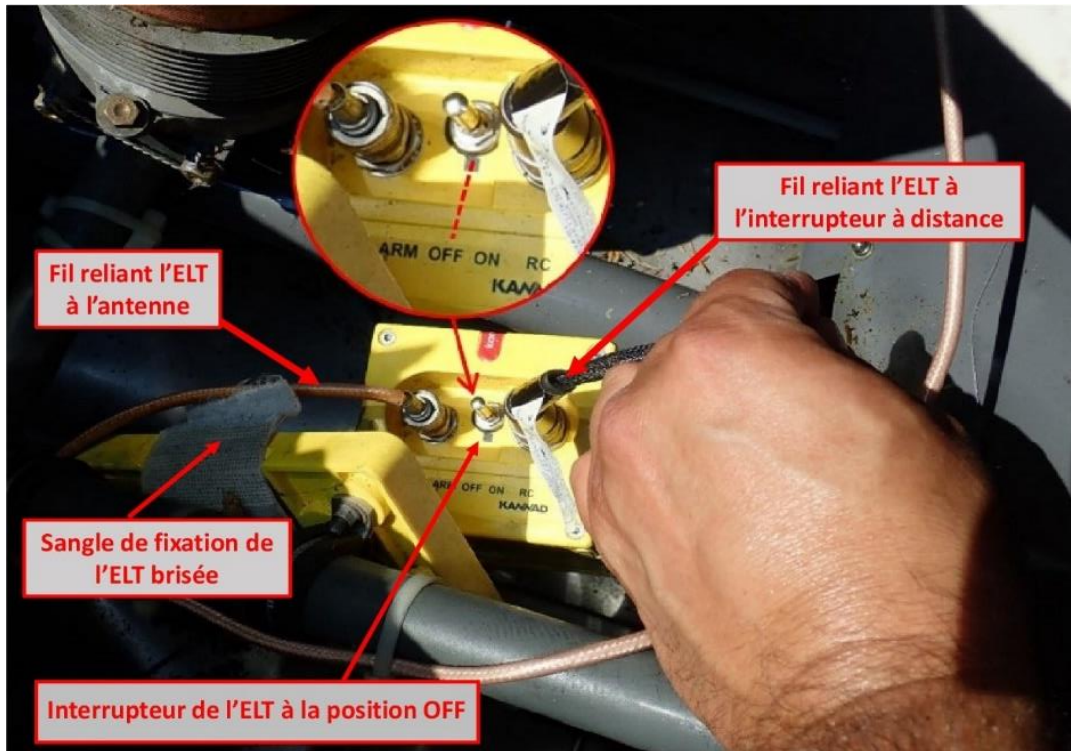
Figure 11. L'interrupteur de la radiobalise de détresse telle que trouvée (Source : BST)

L'examen initial de l'épave sur le site de l'accident a révélé que l'ELT ne semblait pas être endommagée. Même si elle n'était plus sur son support en raison de la défaillance de la sangle de fixation, l'ELT était toujours rattachée à l'antenne par son câble. L'antenne et le câble ne présentaient pas de signes apparents de dommages importants. L'interrupteur de l'ELT a été trouvé à la position OFF et celui du panneau de contrôle à distance a été trouvé à la position ON (figure 12).

Un examen plus approfondi de l'ELT en cause a révélé que les butées de verrouillage entre la position OFF et la position ARM étaient brisées (figures 14 et 15). De plus, l'examen a permis de constater que la surface de rupture de ces butées était lisse, ce qui indique que l'interrupteur avait basculé à de multiples reprises entre la position OFF et la position ARM au fil du temps.

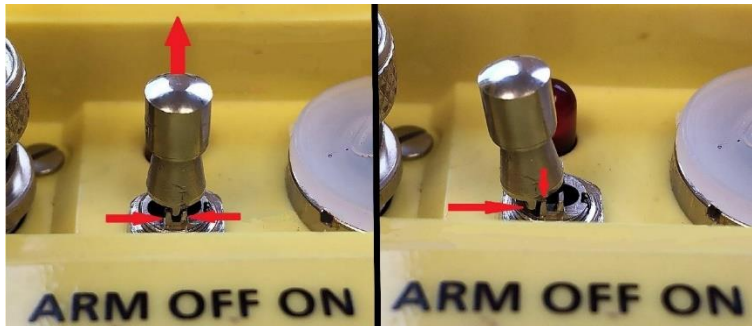
Figure 13. Système de verrouillage de l'interrupteur de l'ELT similaire à celui en cause (Source : BST)

Le système de verrouillage du modèle d'ELT à l'étude est conçu de manière à ce qu'une dent alignée avec le centre de l'interrupteur soit bloquée par une butée de chaque côté pour l'empêcher de basculer d'une position à une autre. Pour déplacer l'interrupteur, il faut d'abord le tirer pour dégager la dent des butées et le basculer à la position désirée (figure 13).
