RAPPORT D'ENQUÊTE SUR LA SÉCURITÉ DU TRANSPORT AÉRIEN A20W0016

PERTE DE MAÎTRISE EN TANGAGE À L'ATERRISSAGE

Chemin de fer Canadien Pacifique
Bombardier CL-600-2B16 (Challenger 605), C-GKCP
Aéroport international de Calgary (Alberta)
23 février 2020

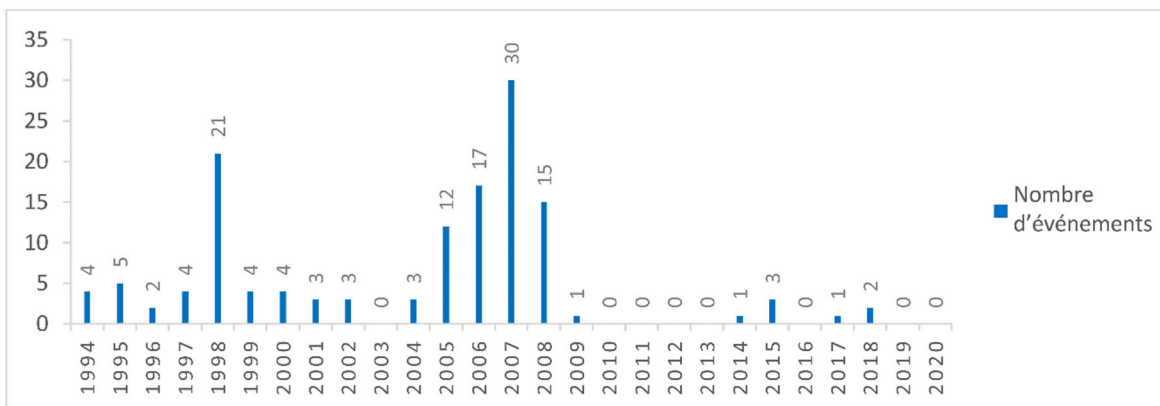
Une recherche dans les rapports de difficultés en service liés au mauvais fonctionnement des volets directement attribuable à une défaillance de l'arbre d'entraînement flexible de volet a permis d'obtenir les données présentées à la figure 3. Le nombre de rapports de difficultés en service a diminué sensiblement à partir de 2009, mais il n'a pas été possible de déterminer si c'est en conséquence des mesures prescrites dans le bulletin de service ou d'une réduction de l'utilisation de la flotte à l'échelle mondiale.

Figure 3. Événements de mauvais fonctionnement des volets de la série Canadair Regional Jet 100/200 causé par une défaillance de l'arbre d'entraînement flexible de volet, par année (Source : BST)

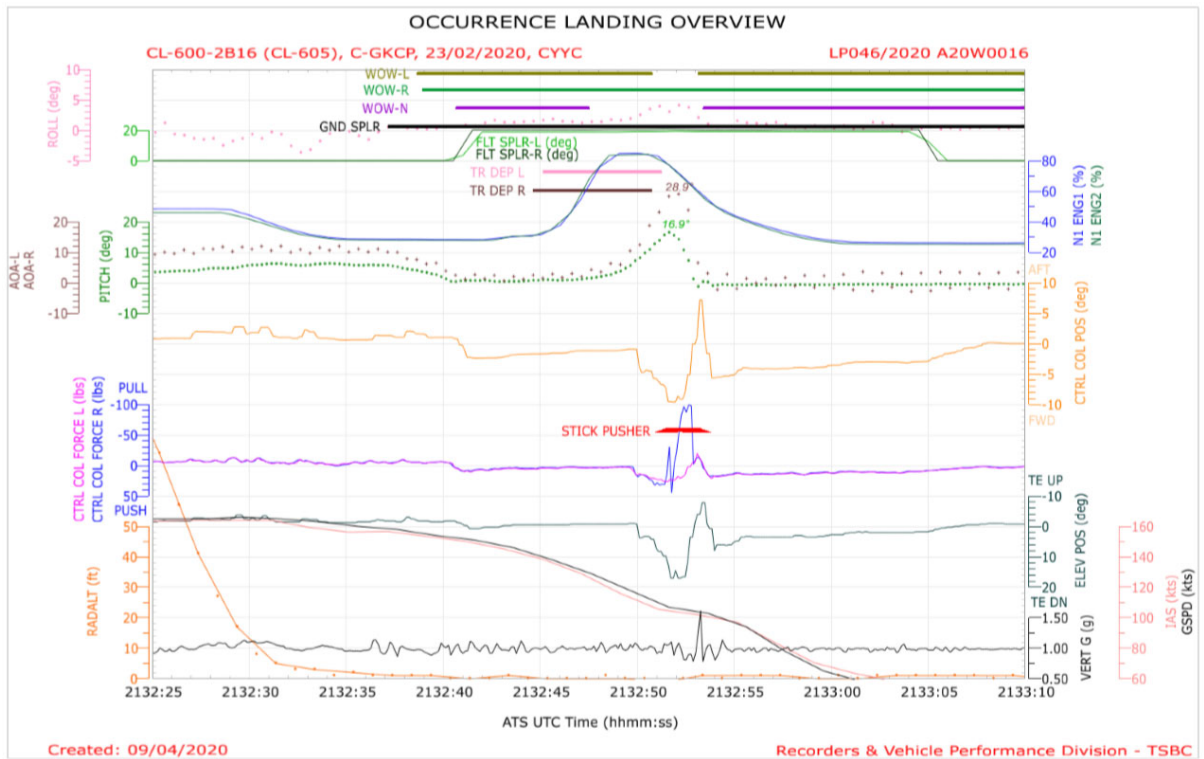
Annexe B – Aperçu de l’atterrissage à l’étude selon les données de vol de l’enregistreur

Environ 2,5 secondes après que le train d'atterrissage principal a touché la piste, le train d'atterrissage avant est entré en contact avec la piste. Deux secondes plus tard, alors que le manche était incliné vers l'avant à environ 2° (en piqué), le PF a déployé les inverseurs de poussée et a sélectionné l'inversion de poussée maximale. Environ 4,5 secondes plus tard, alors que les inverseurs de poussée étaient déployés et que les moteurs accéléraient à environ 60 % N1⁵, le nez de l'aéronef a commencé à se cabrer et le train d'atterrissage avant a quitté la piste, passant à un état sans poids sur les roues.

À 14 h 32 min 51 s, alors que l'assiette en tangage et l'angle d'attaque augmentaient jusqu'à franchir respectivement les 13° et 22°, le PF a désélectionné l'inversion de poussée et a poussé le manche vers l'avant; toutefois, l'assiette en tangage et l'angle d'attaque ont brièvement continué d'augmenter. Simultanément, l'aéronef s'est incliné sur la droite à environ 3,5° et le train d'atterrissage principal gauche a brièvement quitté la surface de la piste.
