# RAPPORT D'ENQUÊTE SUR LA SÉCURITÉ DU TRANSPORT AÉRIEN A21A0024

## **DÉCROCHAGE ET COLLISION AVEC LE RELIEF**

Forest Protection Limited  
Air Tractor, Inc. AT-802, C-GJJX  
Popple Depot (Nouveau-Brunswick)  
11 août 2021

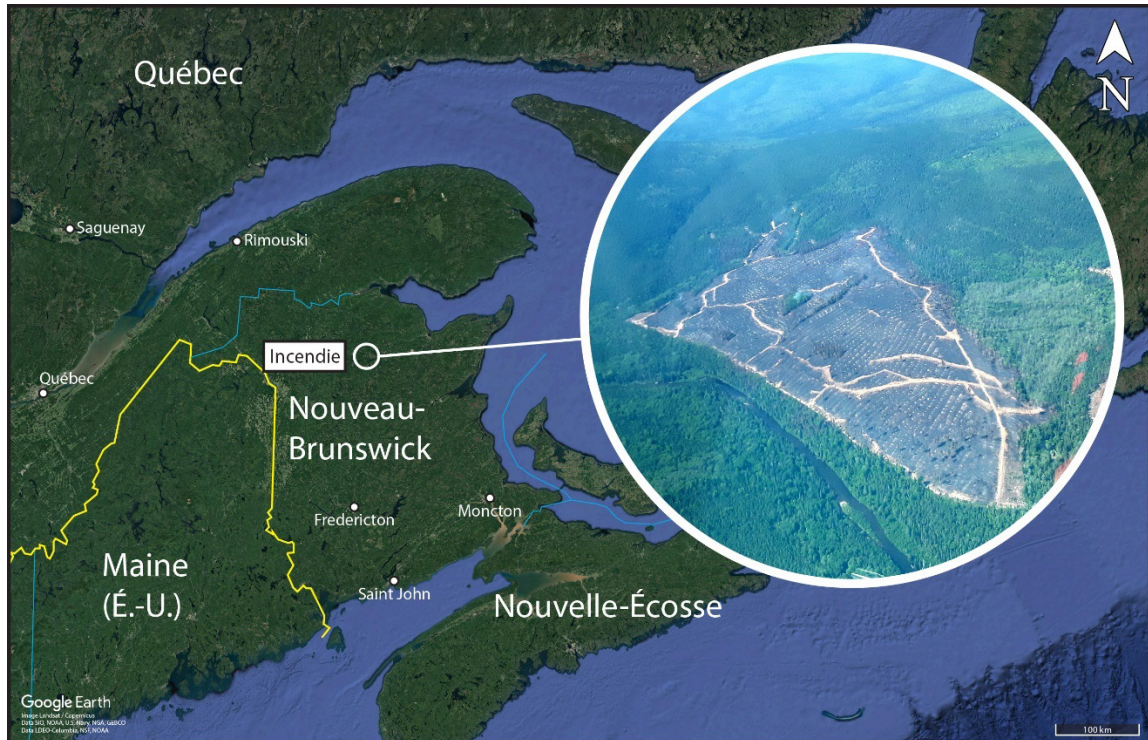
L'aéronef Bird Dog a été le premier à arriver à proximité de l'incendie. L'incendie a été localisé dans une zone d'arbres partiellement abattus, dont la superficie était d'environ 50 hectares (figure 1).

Figure 1. Carte du lieu de l'incendie de Popple Depot, qui comprend une photo prise 5 jours après l'événement (Source de l'image principale : Google Earth, avec annotations du BST; source de l'image insérée : ministère des Ressources naturelles et du Développement de l'énergie)

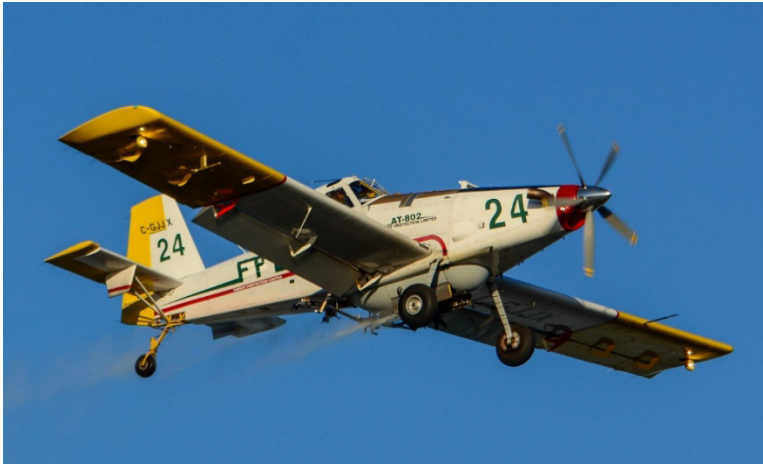
L'aéronef Air Tractor AT-802 est un modèle monoplace à aile basse doté d'un atterrisseur classique à roulette de queue et conçu précisément pour l'épandage agricole (figure 4). Il peut également être configuré pour être utilisé dans la cadre d'une attaque aérienne. Sa conception a été certifiée en vertu du *Federal Aviation Regulations* des États-Unis dans la catégorie restreinte. Son exploitation au Canada est permise en vertu d'un certificat spécial de navigabilité – Restreint<sup>12</sup>.

Figure 4. L'aéronef dans l'événement à l'étude (Source : Forest Protection Limited)
