# RAPPORT D'ENQUÊTE SUR LA SÉCURITÉ DU TRANSPORT AÉRIEN A23O0008

## **PERTE DE MAÎTRISE EN VOL**

Chartright Air Inc. (s/n Chartright Air Group)  
Cessna 560 Encore, C-FYMM  
À proximité de Cayuga (Ontario)  
27 janvier 2023

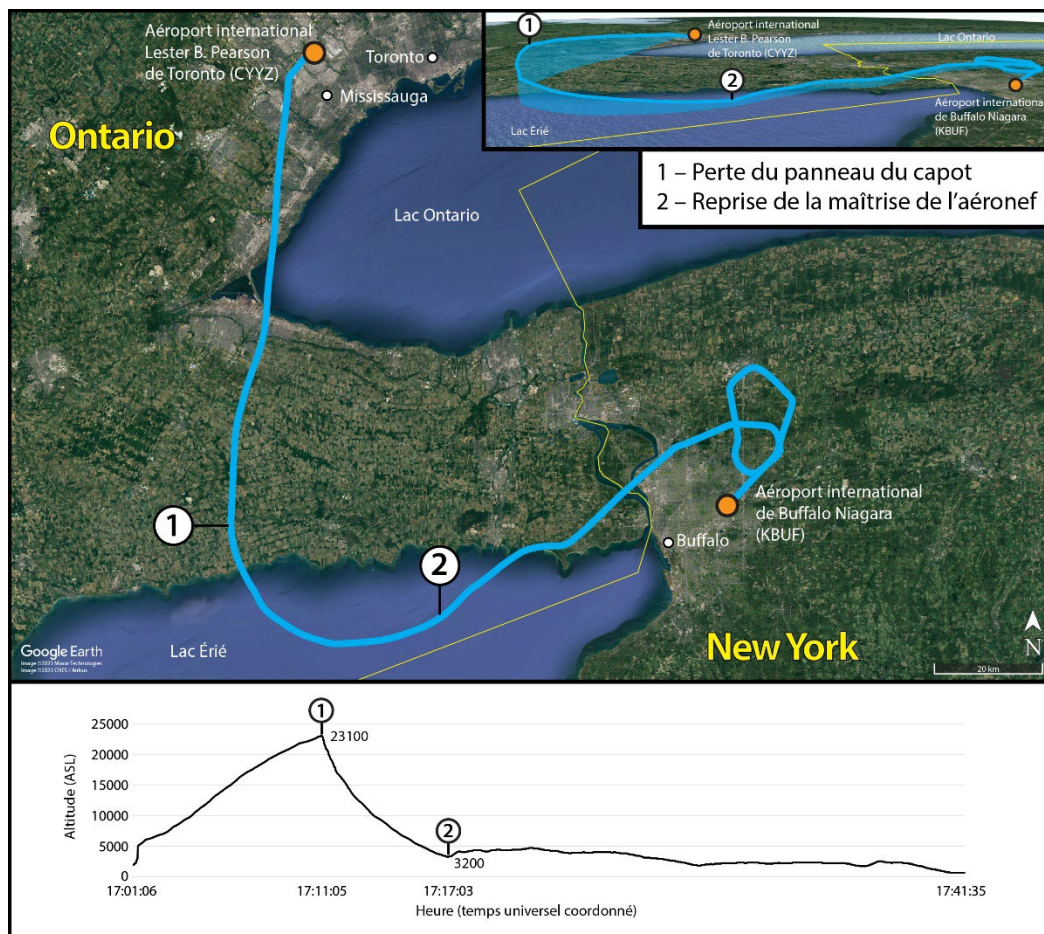
Vers 12 h 11, alors que l'aéronef était en montée au-dessus de Cayuga (Ontario) (emplacement approximatif), à une altitude d'environ 23 000 pieds au-dessus du niveau de la mer (ASL), tout le panneau supérieur du capot et la majeure partie du panneau inférieur du capot du moteur gauche se sont partiellement détachés de la nacelle, avant de se détacher complètement, ce qui a entraîné une augmentation soudaine de la traînée parasite sur le côté gauche de l'aéronef. L'aéronef a fait un brusque mouvement de lacet et de roulis vers la gauche, et il y a eu perte de maîtrise de l'aéronef alors que ce dernier perdait rapidement de l'altitude. L'équipage de conduite a par la suite déclaré une situation d'urgence en transmettant un appel Mayday, et à environ 3200 pieds ASL, il a repris la maîtrise de l'aéronef et a interrompu la descente (figure 1).

Figure 1. Trajectoire de vol et profil vertical (image en médaillon) de l'aéronef à l'étude, indiquant où le moteur gauche a perdu ses panneaux du capot (point 1) et où l'équipage de conduite a repris la maîtrise de l'aéronef (point 2) (Source de l'image principale et de l'image en médaillon : Google Earth, avec annotations du BST selon les données de la surveillance dépendante automatique en mode diffusion)

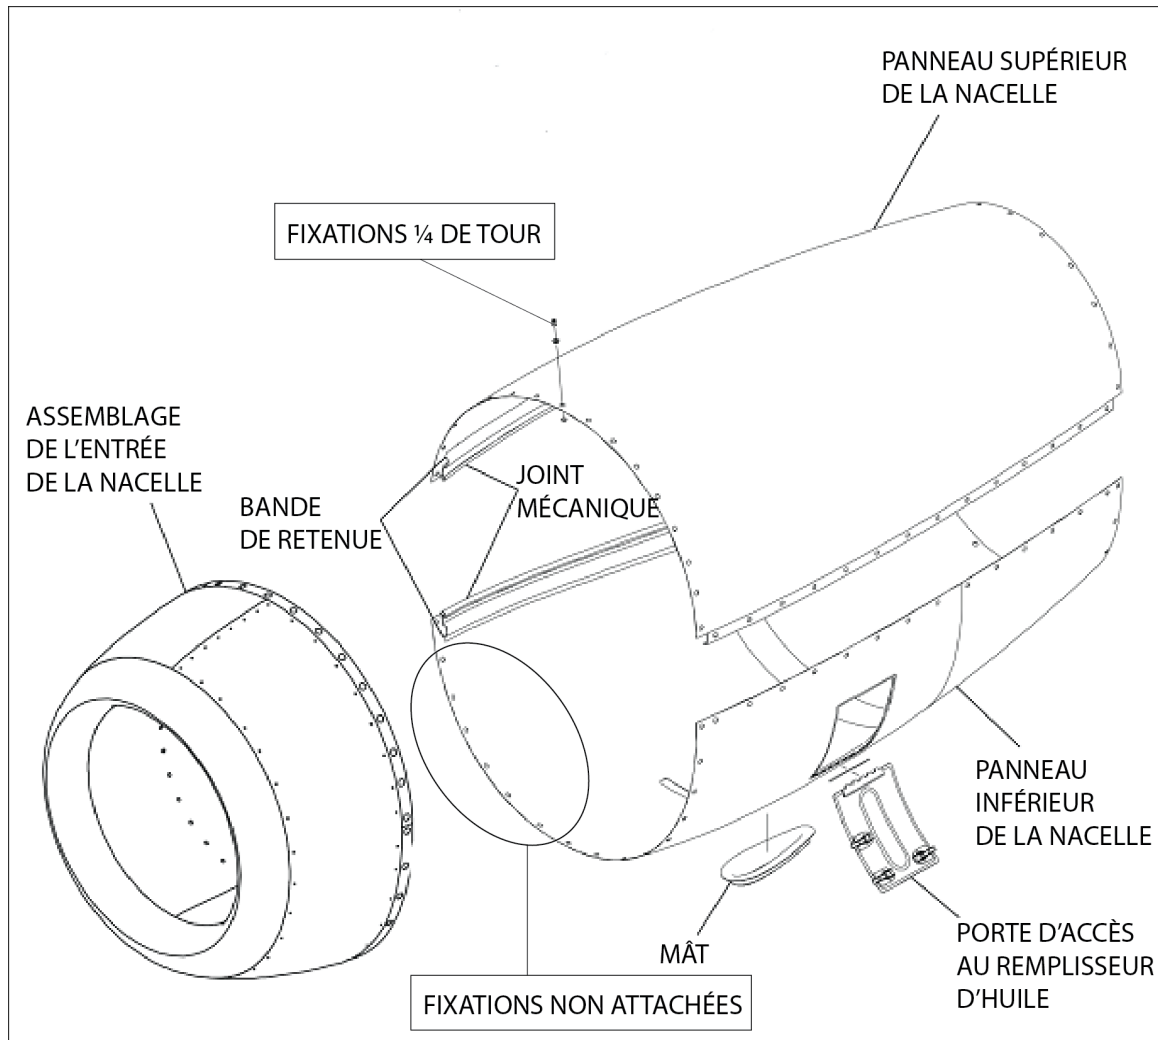
Le manuel de maintenance des aéronefs Cessna 560 fournit des instructions sur l'installation et le retrait des panneaux du capot du moteur. Il précise que les panneaux supérieur et inférieur du capot ont des fixations à dégagement rapide (figure 5) qui peuvent être déverrouillées lorsqu'elles sont tournées environ un  $\frac{1}{4}$  de tour dans le sens antihoraire<sup>14</sup>. Le manuel explique également que ces fixations ont des têtes fraisées pour empêcher le glissement des outils qui pourrait potentiellement causer des égratignures et des dommages à la surface du panneau du capot. Une note au début de la tâche avertit les techniciens de [traduction] « faire preuve de prudence lors de l'installation des panneaux du capot du moteur. Si la nacelle du moteur entre en contact avec un composant du moteur autre qu'aux points de fixation, un grondement audible pourrait se produire<sup>15</sup>. »

Figure 5. Nacelle du moteur gauche (Source : Textron Aviation Inc., *Maintenance Manual—Model 560-001 And On*, Revision 36 [1<sup>er</sup> décembre 2019], Section 71-11-01, Figure 401, Sheet 1: Engine Cowling Installation, p. 3 de 5, avec annotations du BST; traduction par le BST)

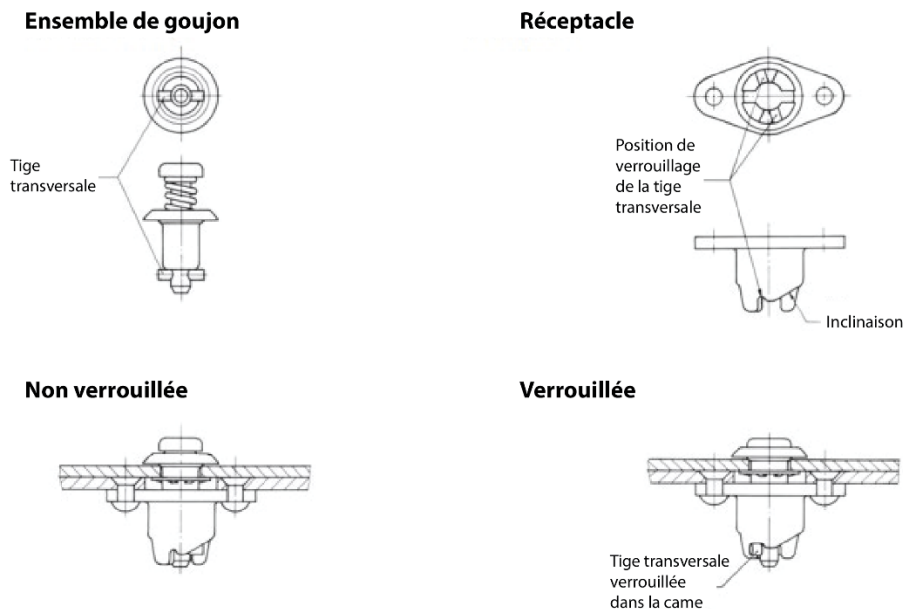
la tige transversale s'insère dans le cran de verrouillage, qui maintient le goujon en place (figure 6)<sup>19</sup>. Pour libérer la fixation, le goujon doit être poussé plus loin dans le réceptacle, de manière à le dégager du cran de verrouillage, puis il doit être tourné ¼ de tour dans la direction opposée<sup>20</sup>. Lorsque la tige transversale du goujon n'est pas engagée dans la came, le ressort est allongé et garde la tête du goujon au-dessus de la surface du panneau de l'aéronef, exposée au débit d'air.

Figure 6. Une fixation ¼ de tour montrée dans les positions verrouillée et déverrouillée (Source : Alcoa Fastening Systems, Camloc, *Camloc Quick-Operating Fasteners* [janvier 2009], p. A-4; traduction par le BST)
