RAPPORT D'ENQUÊTE MARITIME

M00N0098

ÉCHOUEMENT

PÉTROLIER *MOKAMI*

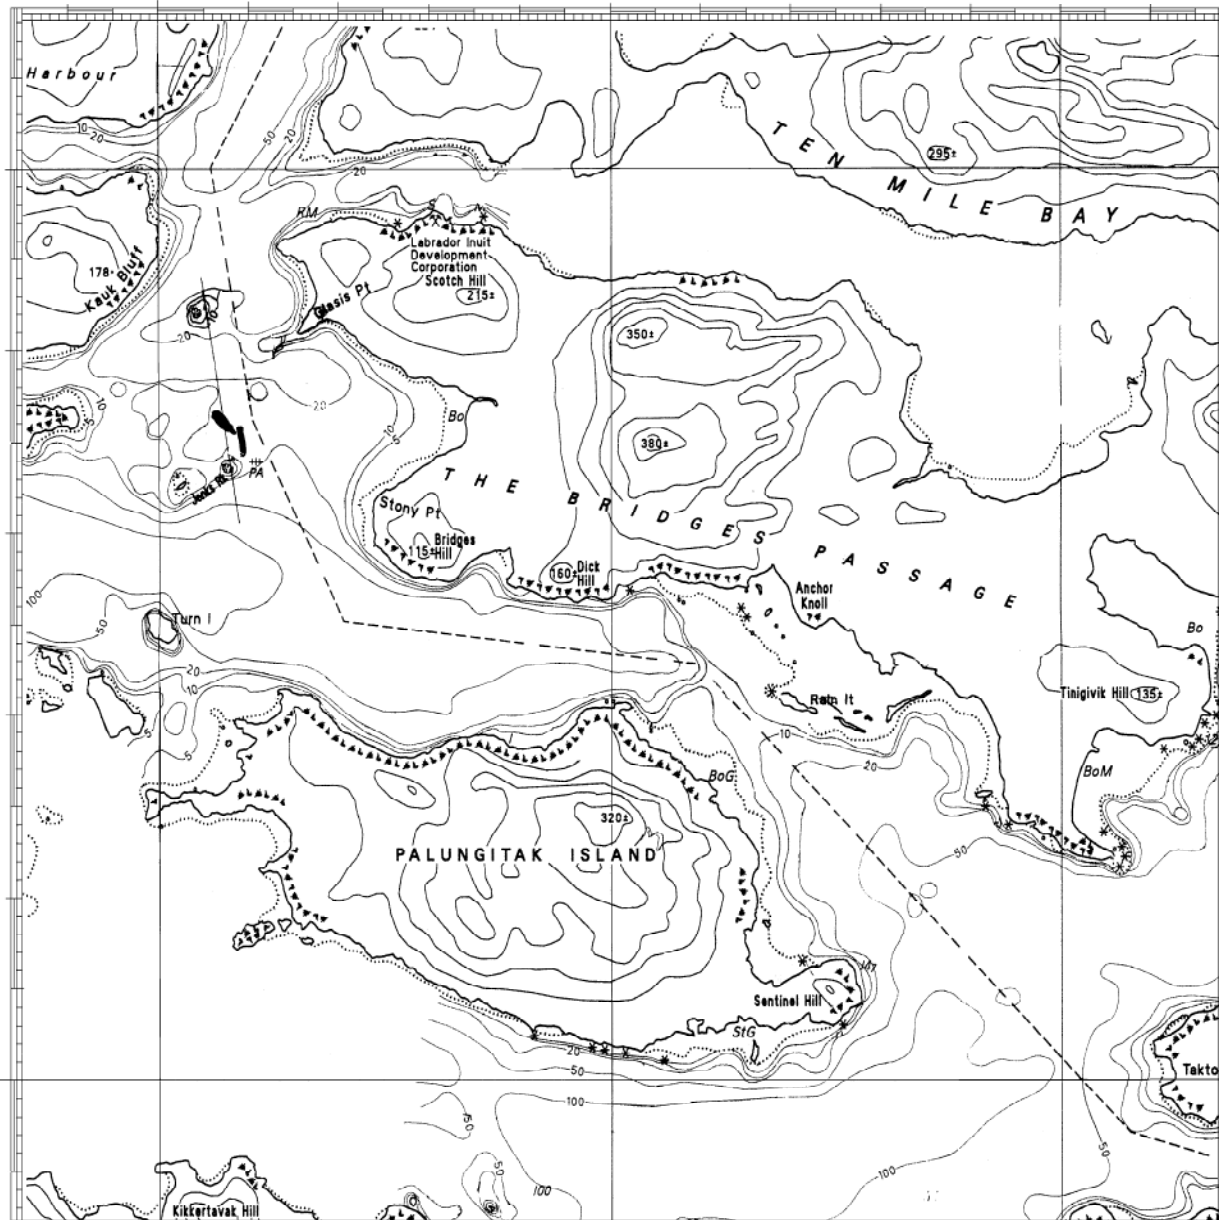
Alors que la bouée NP5 se trouve par le travers à 130 m de distance et que l'îlot Rain est à 5,5 encablures, l'officier de quart ordonne des changements de cap graduels au 105°, 110° et 120° avant de stabiliser le navire sur un cap au 134° pour suivre la route recommandée. À peu près au même moment, le navire s'échoue, à 15 h 49, à 200 mètres environ au NE de la bouée NP5 (voir la figure n° 2). Le navire subit des avaries importantes à la charpente de la coque. Les citernes à cargaison sont percées, ce qui cause une pollution mineure.
