RAPPORT D'ENQUÊTE MARITIME

M01L0129

PANNE DE L'APPAREIL À GOUVERNER
ET ÉCHOUEMENT

DU VRAQUIER *CEDAR*
PRÈS DE DESCHAILLONS-SUR-SAINT-LAURENT
LE 16 NOVEMBRE 2001

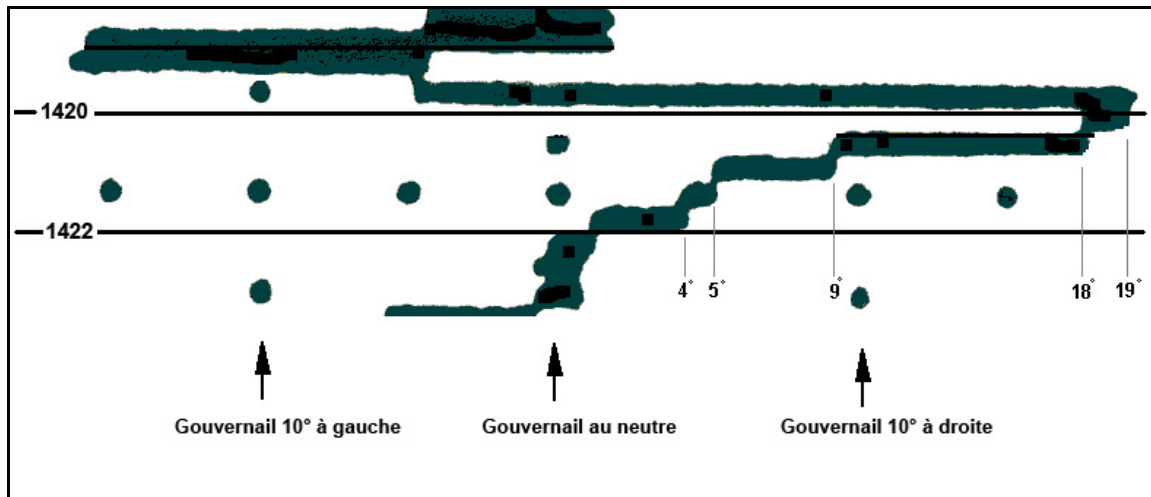
L'installation des servocommandes gauche et droite n'était pas conforme aux plans présentés au LR. Plus précisément, ces servocommandes étaient dépourvues d'un mécanisme de dérivation hydraulique opérationnel pour les vérins asservis. Comme on l'a vu précédemment, les deux solénoïdes des distributeurs de gauche et de droite sont activés quand le navire gouverne, même si une seule servocommande est utilisée. Les distributeurs à solénoïde ont donc agi comme une soupape de dérivation et ont caché le défaut d'installation des soupapes de dérivation des vérins asservis alors qu'une seule servocommande était en marche. Un défaut du solénoïde du distributeur de l'une ou l'autre des servocommandes (ou l'absence de signal de commande), qu'une seule servocommande ou que les deux soient utilisées, pouvait causer un blocage hydraulique. La mauvaise installation des soupapes de dérivation n'a pas contribué à l'échouement mais, dans d'autres circonstances, notamment si seule la servocommande gauche avait été utilisée, le défaut d'installation aurait bien pu être un facteur contributif. En outre, le défaut d'installation aurait pu avoir des conséquences si on avait gouverné à l'aide du volant de commande manuelle.

Même si la servocommande gauche fonctionnait, elle n'a pu dégager le vérin asservi de droite qui était en blocage hydraulique (il y avait bien une pression de pompe positive mais le distributeur à solénoïde se trouvait au point mort en l'absence d'un signal de commande). C'est ainsi que l'appareil à gouverner a cessé de fonctionner correctement, sans qu'une alarme ne se déclenche. La redondance, qui est en soi est une bonne chose, doit être utilisée correctement dans un système pour pouvoir répondre à l'objectif visé.

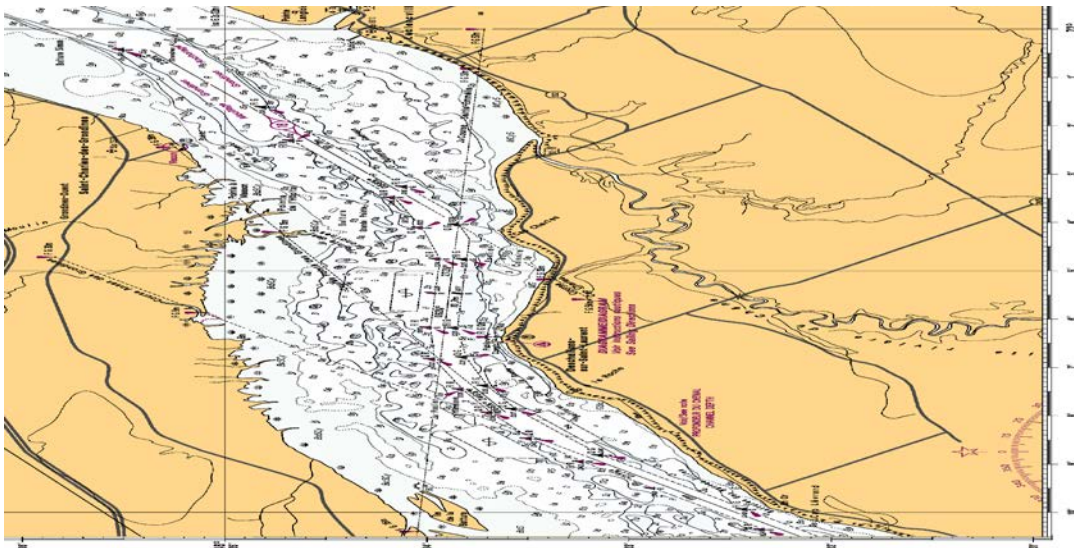
gauche à 15°, et l'avant du navire dévie rapidement sur bâbord, au-delà des 246° voulus, pour se stabiliser au 238° environ (Voir position 2, figure 2). Le timonier ayant déjà mis la barre à droite à quelque 19°, l'avant du navire commence à revenir sur tribord. Le timonier met d'abord la barre à gauche à 10°, puis à 20° pour arrêter l'abattée au 246°, le cap voulu. Le navire poursuit son évolution sur tribord et, vers 14 h 20, le timonier se rend compte que le gouvernail ne répond pas quand il met la barre à gauche.

Avant que le moteur ait le temps d'atteindre la puissance en marche arrière, le navire sort du côté nord du chenal sur un cap au 285° environ. Alors que le navire file presque 9 noeuds et que l'avant talonne dans le chenal, le navire dévie d'environ 7° sur bâbord avant de s'immobiliser rapidement à 14 h 22. Le navire s'échoue par 46° 33' 48" N et 072° 07' 33" W sur un cap au 278° (position 3, figure 2), la barre à gauche toute, mais le gouvernail orienté à quelque 4° à droite.
