RAPPORT D'ENQUÊTE MARITIME M04W0235

NAUFRAGE AYANT ENTRAÎNÉ DES PERTES DE VIE

**DU REMORQUEUR *MANSON* ALORS QU'IL REMORQUAIT
LA BARGE-GRUE *McKENZIE* ET LA BARGE-PONT *M.B.D. 32*
DANS LE DÉTROIT DE GÉORGIE (COLOMBIE-BRITANNIQUE)**

LE 6 NOVEMBRE 2004

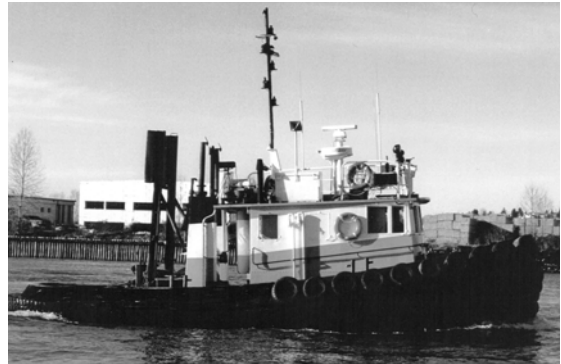
Photo 1. *Manson*

Le *Manson* était un petit remorqueur à deux hélices de conception classique. Un rouf renfermait la timonerie à l'avant et une aire cuisine / mess à l'arrière. À l'arrière du rouf se trouvaient les doubles conduits d'échappement du moteur. À l'arrière de ceux-ci, sur l'axe longitudinal, se trouvait le treuil de remorquage; il contenait 594 m de câble de remorquage de 28,6 mm de diamètre; ce câble était fixé par une ferrure à une pantoire de 75 m. Deux brides faites de câbles de 12 m de longueur et 25,4 mm de diamètre étaient jointes au moyen d'une cosse à l'extrémité de la pantoire. Le frein du treuil était doté d'un mécanisme hydraulique à commande manuelle.

De chaque côté du treuil se trouvaient des poteaux d'acier destinés à protéger le remorqueur lorsqu'il reculait contre l'avant incliné de barges à l'état léger.

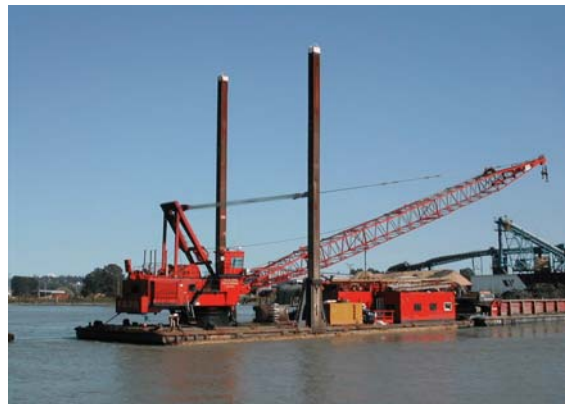
Photo 2. *McKenzie*

Le *McKenzie* est une barge-grue spécialisée dotée d'une grue de grande capacité montée sur un socle et fixée en permanence au pont. Des pilotis servant à maintenir la barge en position se trouvaient près du milieu de la barge. Dans la photo 2, les pilotis sont en position levée – ainsi qu'ils l'étaient pendant que la barge était remorquée. La grue était située près de l'avant, où les brides de remorquage étaient fixées.

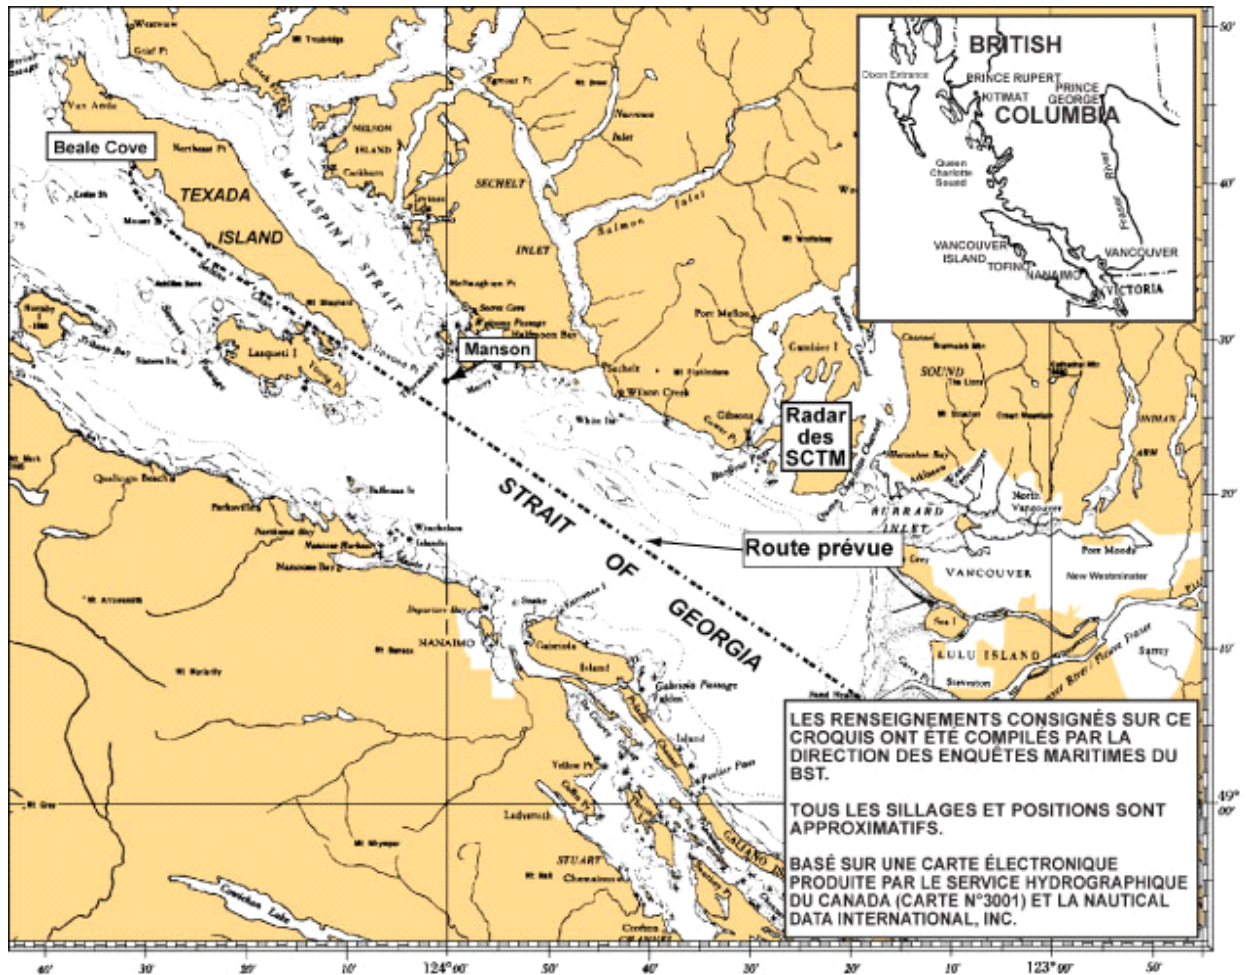
Figure 1. Croquis du secteur de l'événement

enregistrées par les SCTM de Victoria indiquent qu'à 2 h 43, le *Manson*, remorquant le *McKenzie*, met le cap sur tribord vers le *M.B.D. 32*. Le remorqueur et la barge s'approchent alors rapidement (vitesse de remorquage) du *M.B.D. 32*.
