Transportation Safety Board
of Canada

RAPPORT D'ENQUÊTE MARITIME **M05L0203**

ÉCHOUEMENT

DU VRAQUIER *CANADIAN LEADER*
AU LARGE DU CAP À LA ROCHE, EN AMONT DE
DESCHAILLONS-SUR-SAINT-LAURENT (QUÉBEC)
LE 26 SEPTEMBRE 2005

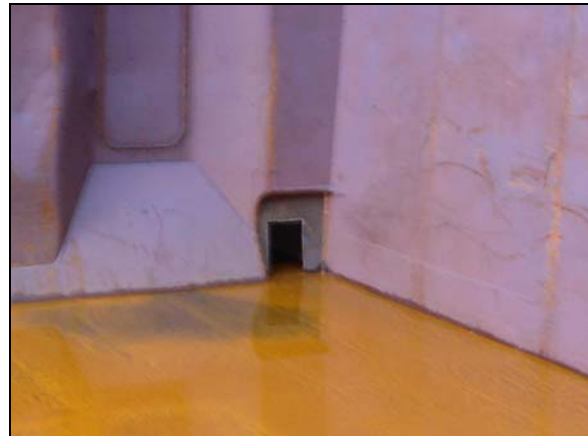
Le navire a une cale unique étanche qui est subdivisée en six cales par des cloisons non étanches. Chaque cloison est munie d'ouverture d'assèchement à la hauteur du plafond de ballast, des deux côtés de la cloison (voir la Photo 4). Chaque cale est munie d'un écoutillon pour y permettre l'accès et/ou l'inspection à partir du pont principal.

Photo 4. Ouverture d'assèchement de la cloison non étanche

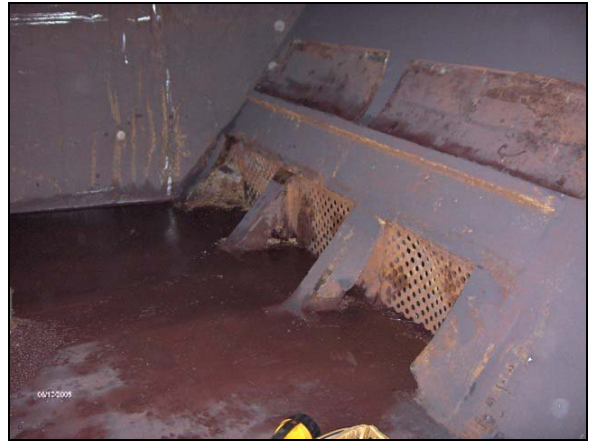
L'installation d'assèchement de cale du navire comprend deux puisards à la partie arrière de la cale unique étanche. Les puisards sont situés des côtés bâbord et tribord de la cale, adjacents à la cloison arrière à la limite arrière de la cale n° 6. Les puisards sont situés à la hauteur du plafond de ballast, dans la trémie, sur le côté de la cale et se prolongent de la cloison arrière à 4 m vers l'avant. L'installation d'assèchement de cale est relié au circuit de ballastage par un tuyau de 455 mm. Chaque puisard comprend trois tôles filtres de 550 mm x 450 mm avec des perforations de 25 mm (voir la Photo 5).

Photo 5. Tôles filtres dans la partie arrière bâbord de la cale

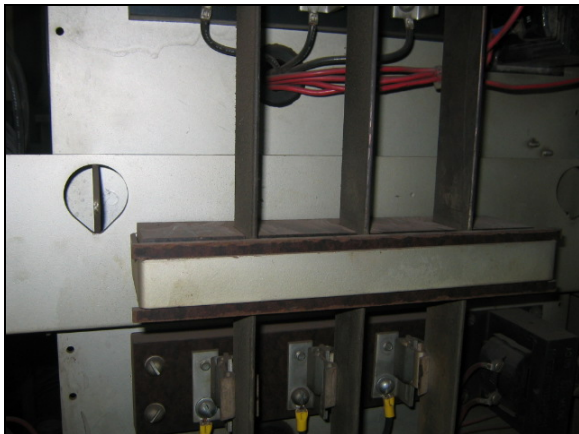
Trois barres omnibus qui alimentent la pompe de ballastage n° 1 sont fixées au bâti du tableau de distribution par un support en acier. Pour isoler les barres omnibus, deux types de pièces isolantes en bakélite sont utilisés. L'une de ces pièces isolantes, qui est posée à l'horizontale, comporte trois encoches pour séparer les barres omnibus. L'autre pièce isolante (en forme de H) est une pièce plate de 6 mm. Cette pièce est logée à la verticale entre les extrémités des barres omnibus et le support en acier, ce qui empêche les barres de coulisser hors des encoches et d'entrer en contact avec le support en acier (voir la Photo 7 et la Photo 8).

Photo 7. Vue latérale de la disposition normale des trois barres omnibus verticales reposant sur un isolant en bakélite et fixées par le support en acier

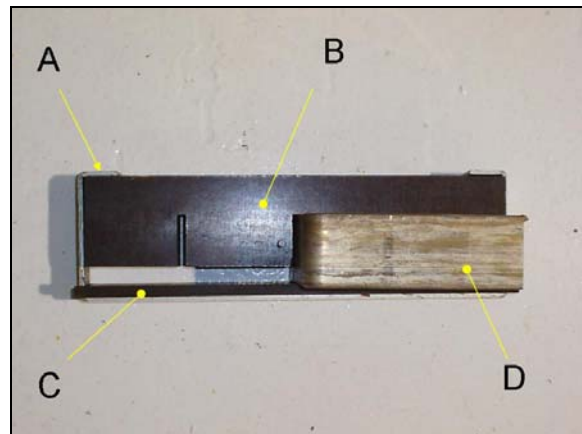
Photo 8. A) Support en acier B) Bloc isolant en bakélite à l'horizontale avec trois encoches C) Pièce isolante en bakélite verticale plate de 6 mm D) Barre omnibus dans l'encoche centrale

Il n'existait aucune inspection réglementaire ou inspection par le navire qui aurait pu permettre de déceler le fait que la pièce isolante de 6 mm était manquante entre les barres omnibus et le support et qu'elle était tombée sur le pont quelque temps avant l'événement. Ce n'est que lors du démontage du panneau disjoncteur après l'accident que cette pièce a été trouvée recouverte de poussière sur le pont. La conception du tableau de distribution faisait que, dans des conditions de fonctionnement normales, l'absence de la pièce isolante n'aurait pas été évidente à déceler pour un mécanicien.

L'absence de la pièce isolante est un des facteurs qui a contribué à causer la panne totale. Toutefois, comme la pièce était manquante depuis quelque temps sans aucune conséquence négative, il est peu probable que ce soit le seul facteur à l'origine de la panne. De nombreuses conditions susceptibles d'accroître la possibilité de formation d'un arc étaient présentes; toutefois, le court-circuit à la masse sur la ligne du groupe compresseur a probablement ajouté le potentiel supplémentaire nécessaire à la formation d'un arc comme celui qui s'est produit sur les barres omnibus lors du présent événement.

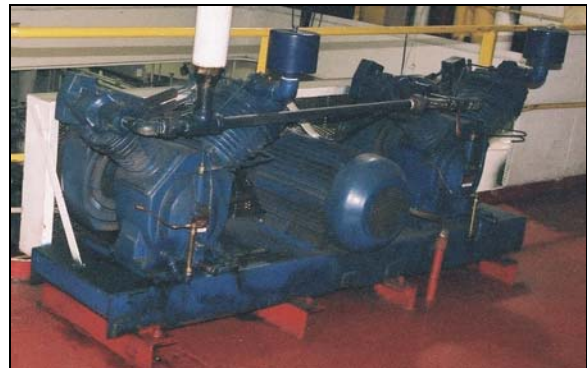
L'opération de ramonage nécessite l'utilisation de compresseurs d'air spécialisés. Il y a deux groupes compresseurs de ramonage à bord; chaque groupe comprend un moteur électrique qui actionne deux compresseurs montés en tandem (voir la Photo 14). Sur le tableau de distribution, « AIR COMPRESSOR FWD » correspond au groupe avant, et « AIR COMPRESSOR AFT » correspond au groupe arrière. Chaque groupe compresseur est alimenté en électricité par un disjoncteur de 50 A.

Photo 14. Installation du groupe compresseur montrant le moteur électrique entre les deux compresseurs.

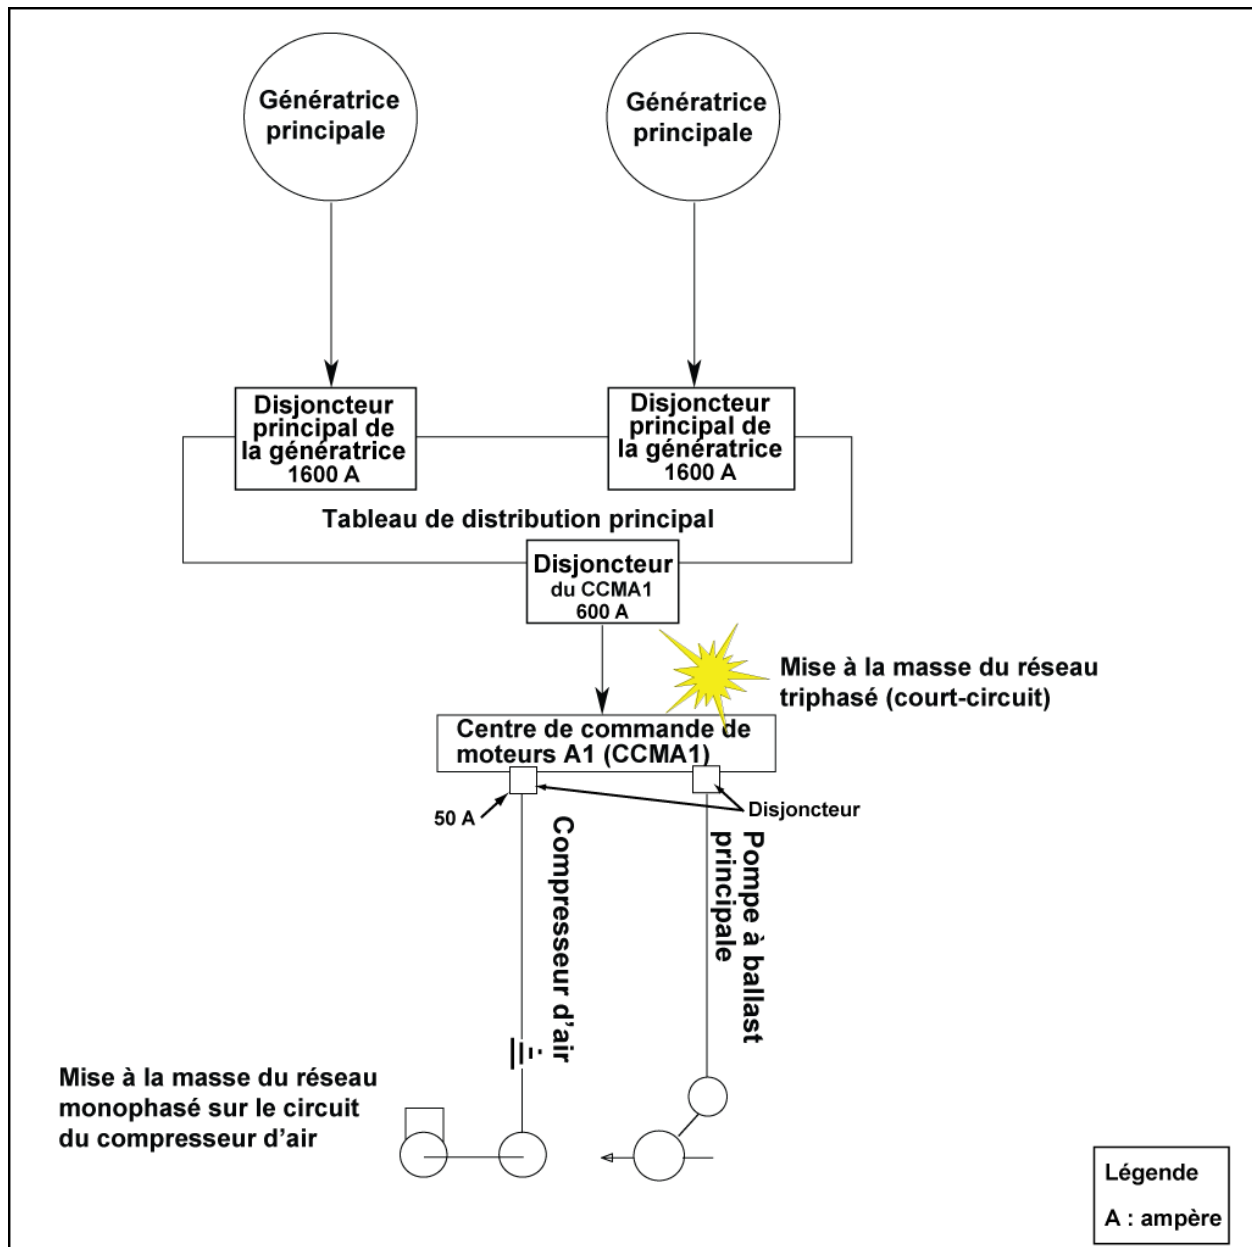
Figure 2. Schéma des disjoncteurs

(pointe) de potentiel sur les barres omnibus principales, accroissant ainsi le potentiel électrique dans l'entrefer, soit entre le rebord des barres omnibus et le support en acier. Cette situation a entraîné un court-circuit instantané par arc électrique triphasé, qui s'est produit sur les barres omnibus d'alimentation de la pompe de ballastage n° 1, en aval du CMM A1.
