**RAPPORT D'ENQUÊTE MARITIME**  
**M05W0111**

**PERTE DE PROPULSION, HEURT D'EMBARCATIONS DE  
PLAISANCE AMARRÉES À QUAI ET ÉCHOUEMENT**

**DU TRAVERSIER ROULIER À PASSAGERS**  
*QUEEN OF OAK BAY*

**DANS LA BAIE HORSESHOE (COLOMBIE-BRITANNIQUE)**  
**LE 30 JUIN 2005**

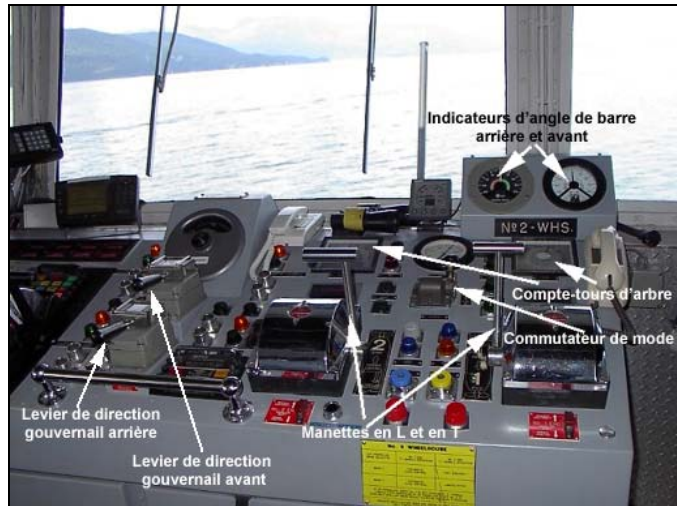
Photo 2. Pupitre de commande de la timonerie

Normalement, le navire est manœuvré, et la vitesse de rotation du moteur ainsi que le pas d'hélice sont contrôlés depuis la timonerie. Le pupitre de la timonerie possède un commutateur de mode. Il n'y a pas d'indicateur permettant de vérifier si la commande donnée par le commutateur a été exécutée correctement ou précisant le nombre d'embrayeurs embrayés et lesquels des quatre embrayeurs sont embrayés. Dans la timonerie, l'opérateur peut vérifier l'embrayage des embrayeurs uniquement en regardant les compte-tours des arbres porte-hélice sur le même pupitre. (Voir Photo 2.)

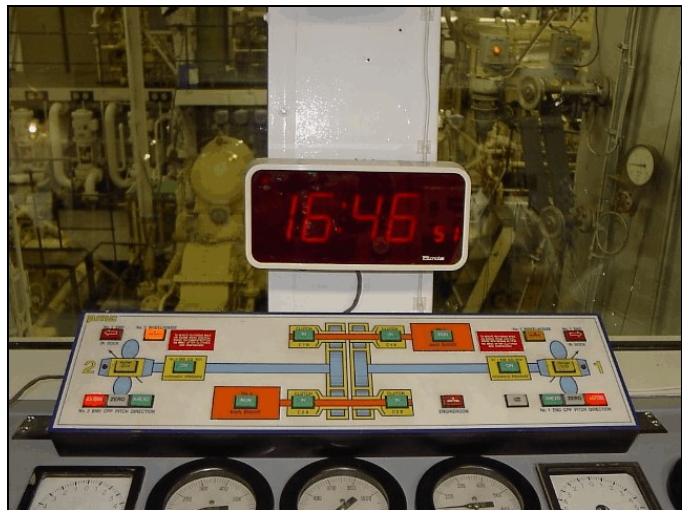
Photo 3. Tableau synoptique de la salle des machines

Des lampes témoins sur le pupitre de la salle de commande des machines indiquent lesquels des quatre commutateurs de commande d'embrayage sont embrayés. Un tableau synoptique affiche constamment l'embrayage des embrayeurs, le fonctionnement des moteurs principaux, le pas d'hélice et la timonerie utilisée, etc. (voir Photo 3), ce qui permet aux mécaniciens de surveiller en tout temps l'état de fonctionnement des embrayeurs et de l'appareil de propulsion.

Ni la salle de commande des machines ni la timonerie n'est équipée d'une alarme sonore directe pour alerter les opérateurs en cas de débrayage accidentel ou involontaire d'un embrayeur.
