RAPPORT D'ENQUÊTE MARITIME

M06L0004

INCENDIE

À BORD DU CARGO POLYVALENT *SKALVA*
À GASPÉ (QUÉBEC)
LE 4 JANVIER 2006

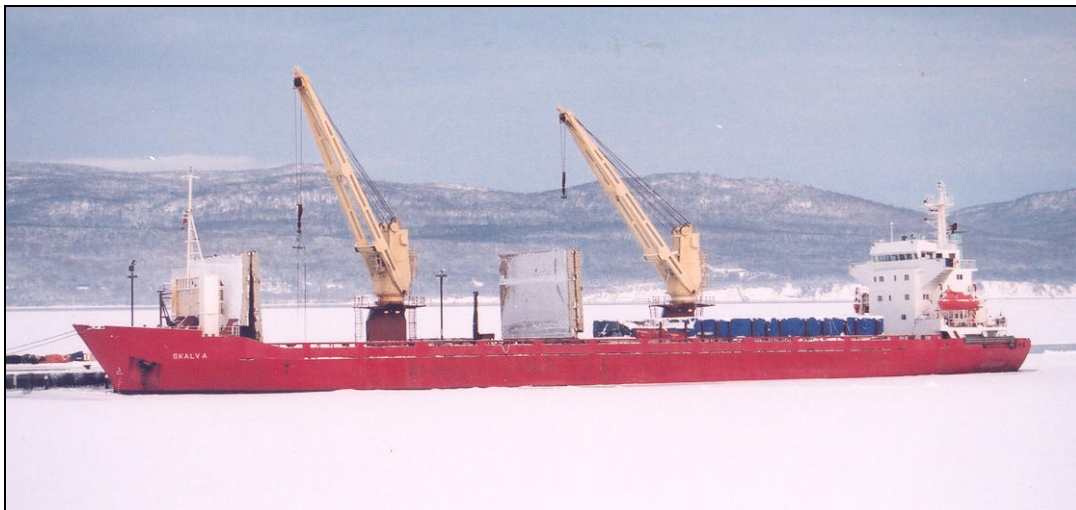
Photo 1. Le *Skalva* au port de Gaspé

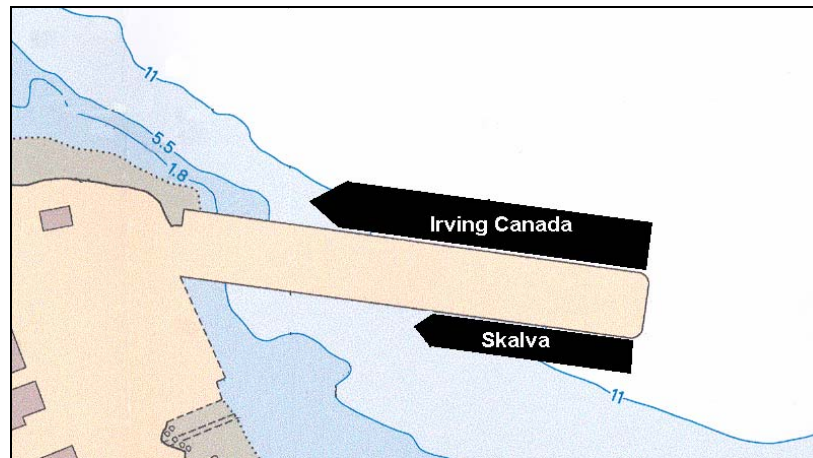
Durant la période de refroidissement du 4 au 11 janvier 2006, alors que les panneaux de cale étaient maintenus fermés après que le CO₂ a été relâché dans la cale, le pétrolier *Irving Canada* arrive au port pour livrer une cargaison d'essence et de carburant diesel. Le 6 janvier 2006, le pétrolier *Irving Canada* demande à s'amarrer du côté nord du quai public, à 35 m du *Skalva* amarré côté sud, mais sa demande est refusée par Exploitation des ports de Transports Canada en consultation avec la Direction de la sécurité maritime de Transports Canada.

Figure 1. Le cargo *Skalva* et le pétrolier *Irving Canada* au quai de Gaspé

Lorsque la température de la cale du *Skalva* baisse presque au niveau des températures ambiantes, la question est réévaluée. Le 9 janvier 2006, après avoir reçu de la Sécurité maritime de Transports Canada un avis écrit indiquant que les risques étaient acceptables pourvu que certaines conditions soient respectées, Exploitation des ports de Transports Canada autorise le pétrolier *Irving Canada* à s'amarrer de l'autre côté du quai et à décharger sa cargaison d'essence et de carburant diesel⁷.
